EMBAJADA DE VENEZUELA - LUIS MARIA CAMPOS 170 - CABA  
INFORME SEMANAL 00 - INICIO 18/10/10

ESTADO ORIGINAL DE LA OBRA

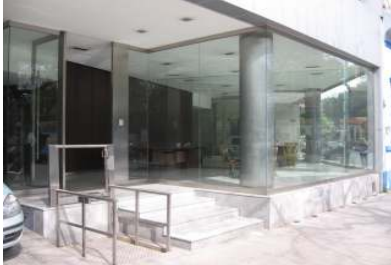
FACHADA EN BUEN ESTADO DE CONSERVACION. LA ILUMINACION EMBUTIDA EN EL PISO NO FUNCIONA.

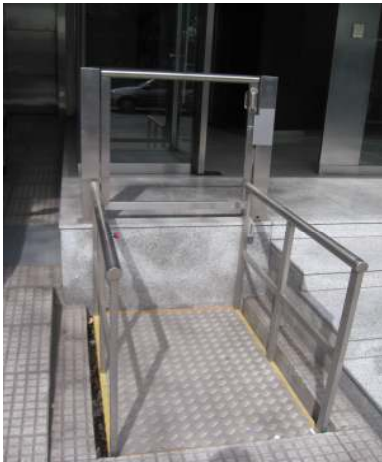
LA PLATAFORMA PARA FACILITAR EL ACCESO DE DISCAPACITADOS SE ENCUENTRA EN BUEN ESTADO PERO ESTA FUERA DE SERVICIO.

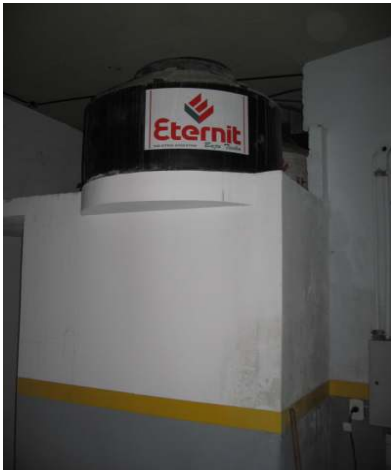
SE OBSERVA HUMEDAD EN LA MAMPOSTERIA BAJO EL TANQUE DE BOMBEO. EL DESAGUE DE LA PLATAFORMA SOBRE LA QUE SE APOYA EL TANQUE ESTA RESUELTO INCORRECTAMENTE.

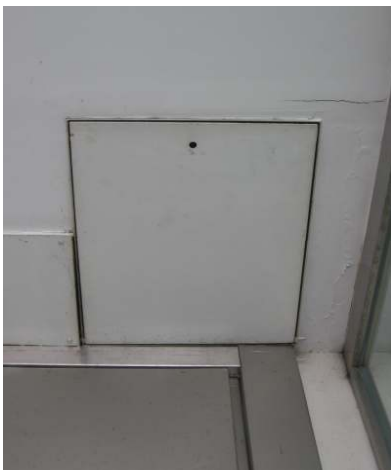
LA TAPA DE ACCESO AL CONTROL MANUAL DEL PORTON DE ACCESO VEHICULAR NO PERMITE OPERAR CON COMODIDAD.

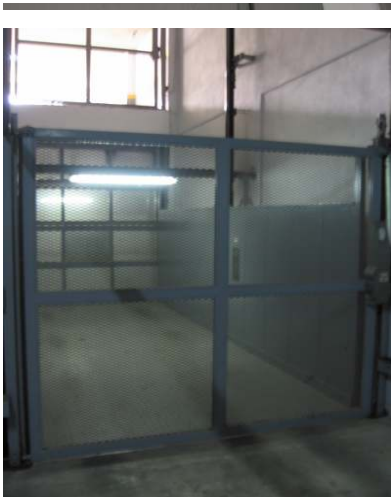
EL MONTA AUTO SE ENCUENTRA EN BUEN ESTADO. PRESENTA INCONVENIENTES EL FUNCIONAMIENTO DEL SISTEMA DE CONTRAPESOS DE LOS PORTONES LEVADIZOS.

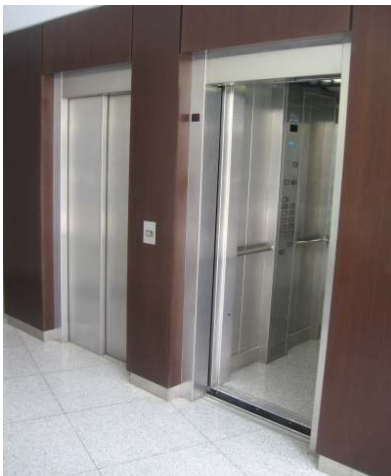
DE LOS DOS ASCENSORES EXISTENTES, UNO ESTA FUERA DE SERVICIO Y EL OTRO FUNCIONA CON INCONVENIENTES.

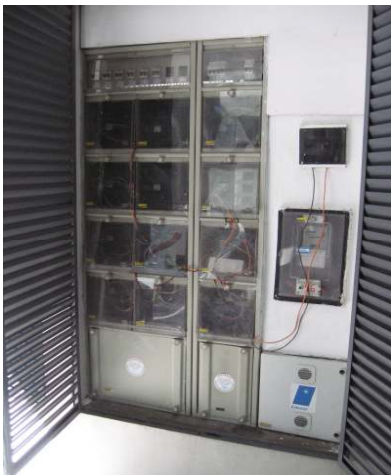
LOS NICHOS PARA LOS MEDIDORES DE ENERGIA ELECTRICA INDIVIDUALES SE ENCUENTRAN VACIOS.

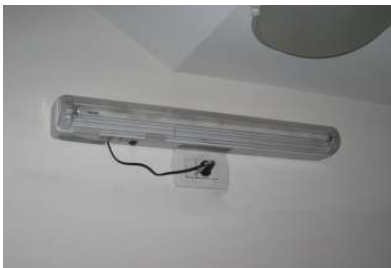
LAS ESCALERAS DE ESCAPE CUENTAN CON ARTEFACTOS AUTONOMOS DE EMERGENCIA.

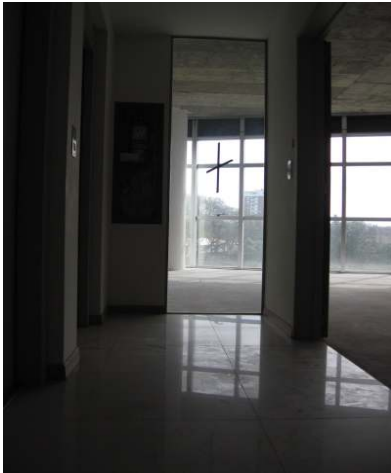
LOS PISOS DE PORCELLANATO DE LOS HALLES DE ASCENSORES SE ENCUENTRAN EN BUEN ESTADO.

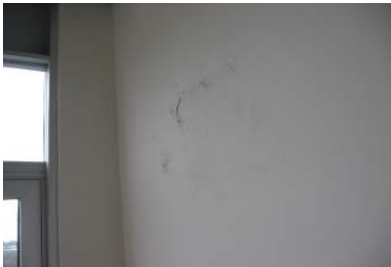
SE OBSERVA HUMEDAD EN SECTORES PROXIMOS A LA PIEL DE VIDRIO DE FACHADA.

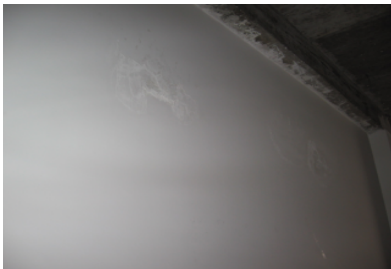
SE OBSERVAN SIGNOS DE HUMEDAD EN PARAMENTOS INTERIORES DE MUROS MEDIANEROS.

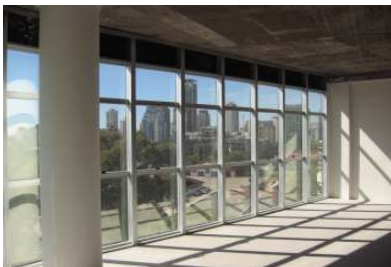
LA PIEL DE VIDRIO DE FACHADA SE ENCUENTRA EN BUEN ESTADO.

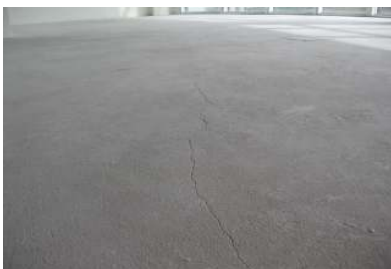
LAS CARPETAS SE ENCUENTRAN EN BUEN ESTADO AUNQUE CON PEQUEÑAS GRIETAS EN ALGUNOS SECTORES.

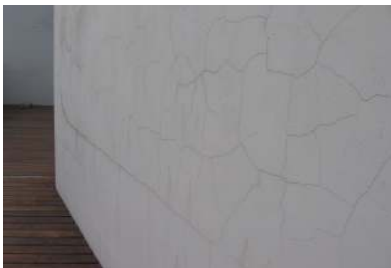
ALGUNOS REVOQUES EXTERIORES PRESENTAN GRIETAS IMPORTANTES.

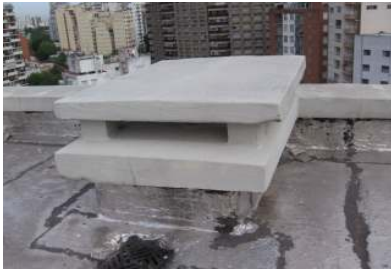
LOS REMATES DE LAS VENTILACIONES DE LOS BAÑOS PERMITEN EL INGRESO DE AGUA DE LLUVIA.

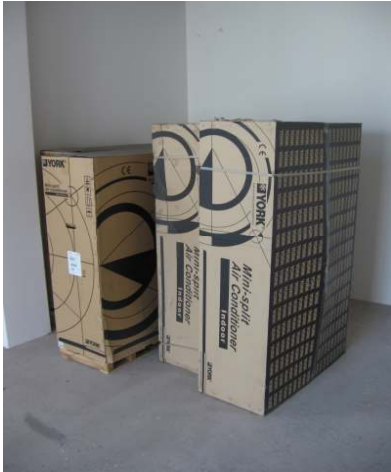
CADA PLANTA POSEE DOS EQUIPOS MINI SPLIT POR CONDUCTOS MARCA YORK EN CAJA CERRADA (UNIDAD INTERIOR + UNIDAD EXTERIOR), LO QUE DA UN TOTAL DE 16 EQUIPOS.

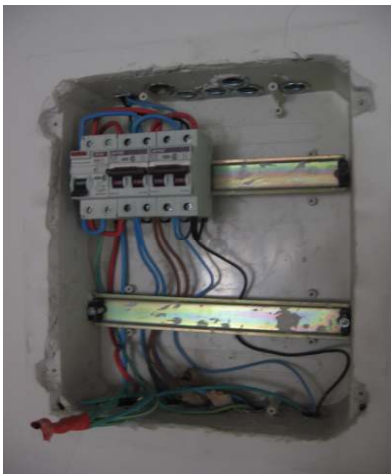
LAS MONTANTES ELECTRICAS EXISTENTES SON MONOFASICAS. LOS TABLEROS DE PISO EXISTENTES POSEEN SOLO UN INTERRUPTOR DISYUNTOR DIFERENCIAL Y DOS INTERRUPTORES TERMOMAGNETICOS.
