**INFORME DE OBRA N°6**

| <b>OBRA</b> | CENTRO DE ATENCION |
| <b>UBICACIÓN</b> | PARAGUAY 1122. C.A.B.A. |
| <b>FECHA</b> | 05 de Mayo de 2008 |

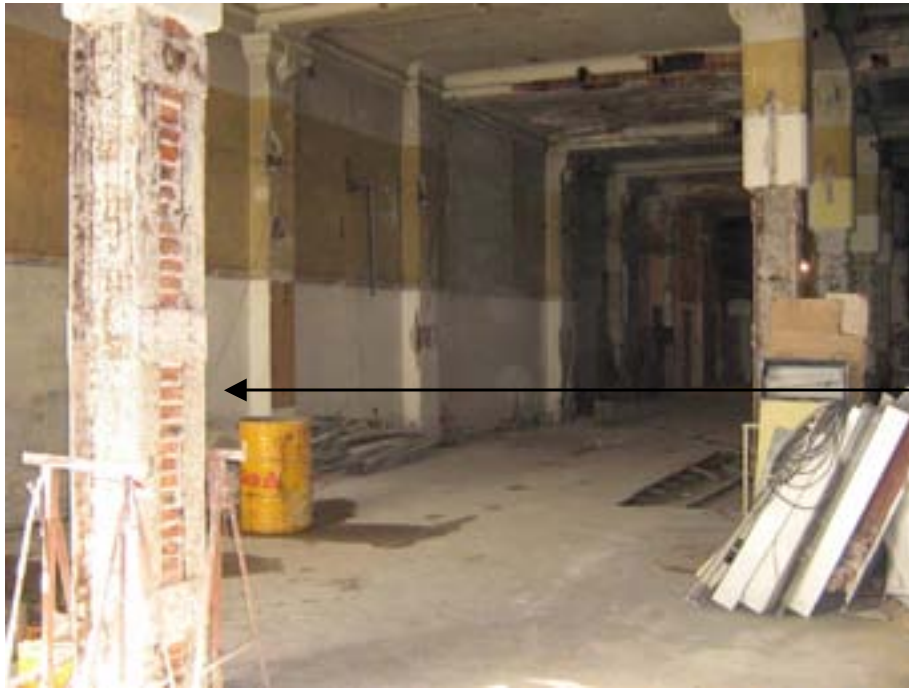
- Acceso:

El 02/05 se retiraron de los equipos de aire acondicionado, por parte del Contratista Civil. Se los dejo en deposito indicado por *La Segunda*. En un segundo viaje se llevaran los artefactos sanitarios.

Zona  
despejada.  
Retiro de  
equipos

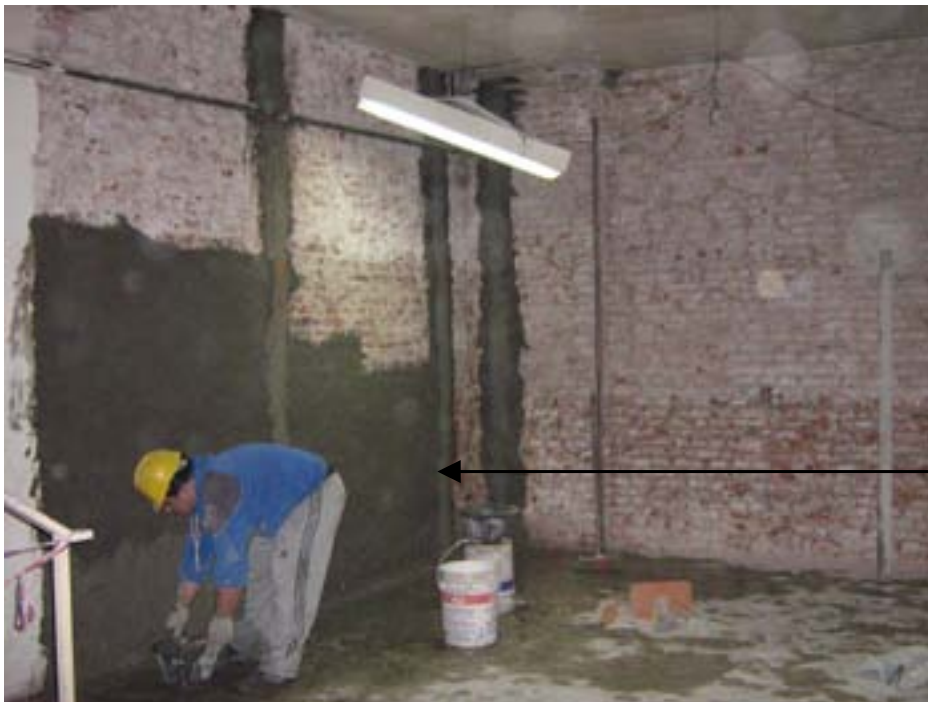
- Hidrófugo:

Se realizan trabajos de azotado hidrófugo (etapa2) en el sub suelo. Se realizo el pozo para el tanque de bombeo.

Azotado  
hidrófugo

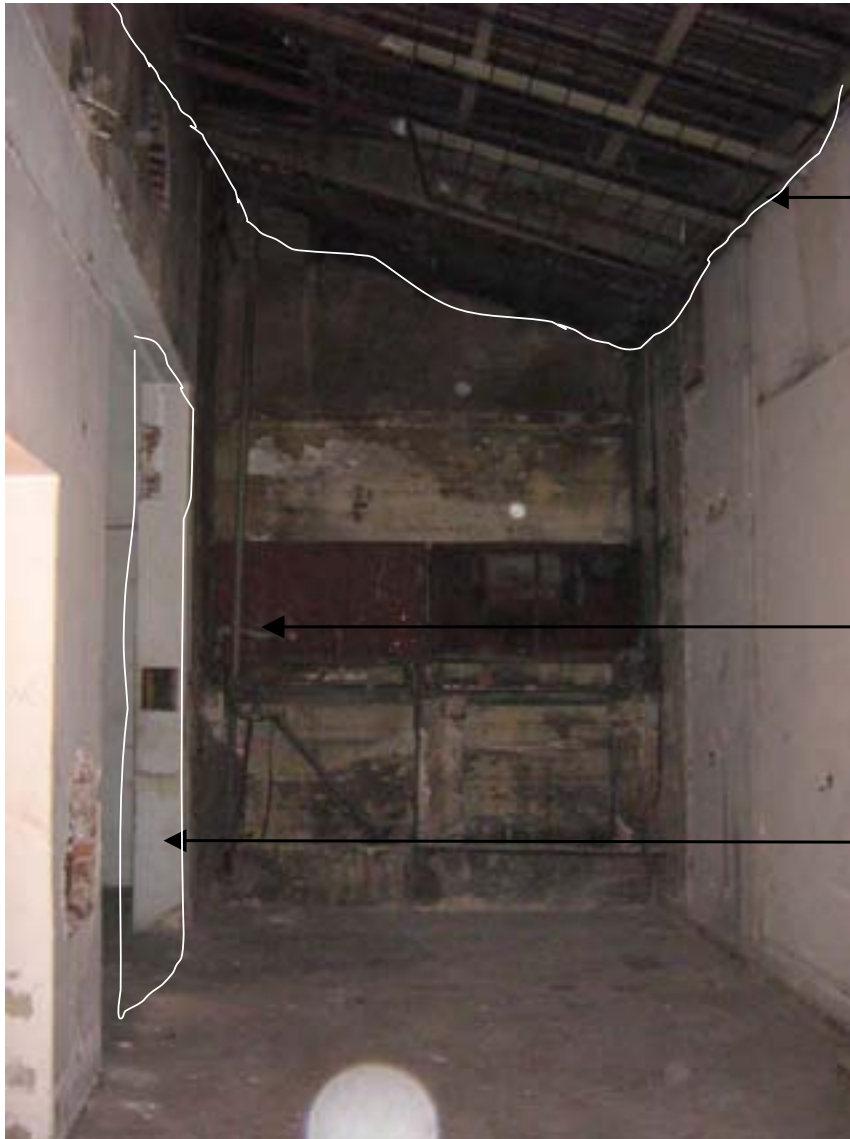
- Gimnasio:

La D.O. solicito ampliar la demolición del sector de la sala de maquinas, futuro gimnasio; a fin de generar mas espacio de usos, y ampliar las posibilidades de iluminación cenital.

Ampliación de zona de iluminación cenital.

Demolición de paredes y cielorrasos de Sala de Maquinas vieja.

Mayor amplitud visual desde la sala al sector central

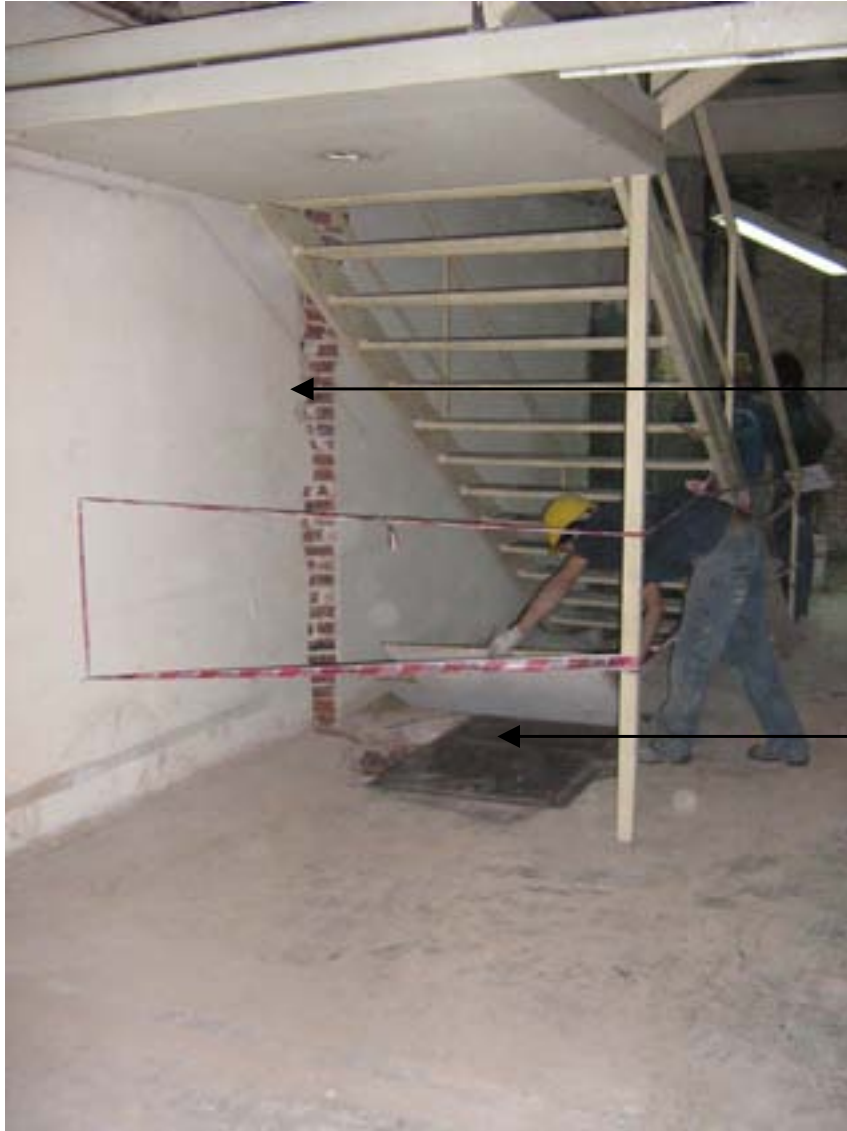
- Sub Suelo:

Canalización para  
bajada cloacal de  
consultorios.

Ubicación de pozo de  
bombeo

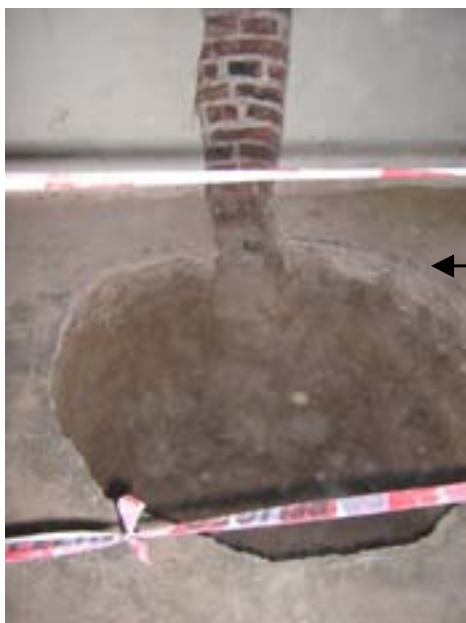
Pozo par tanque de  
bombeo. Futuro  
tanque de 750lts.

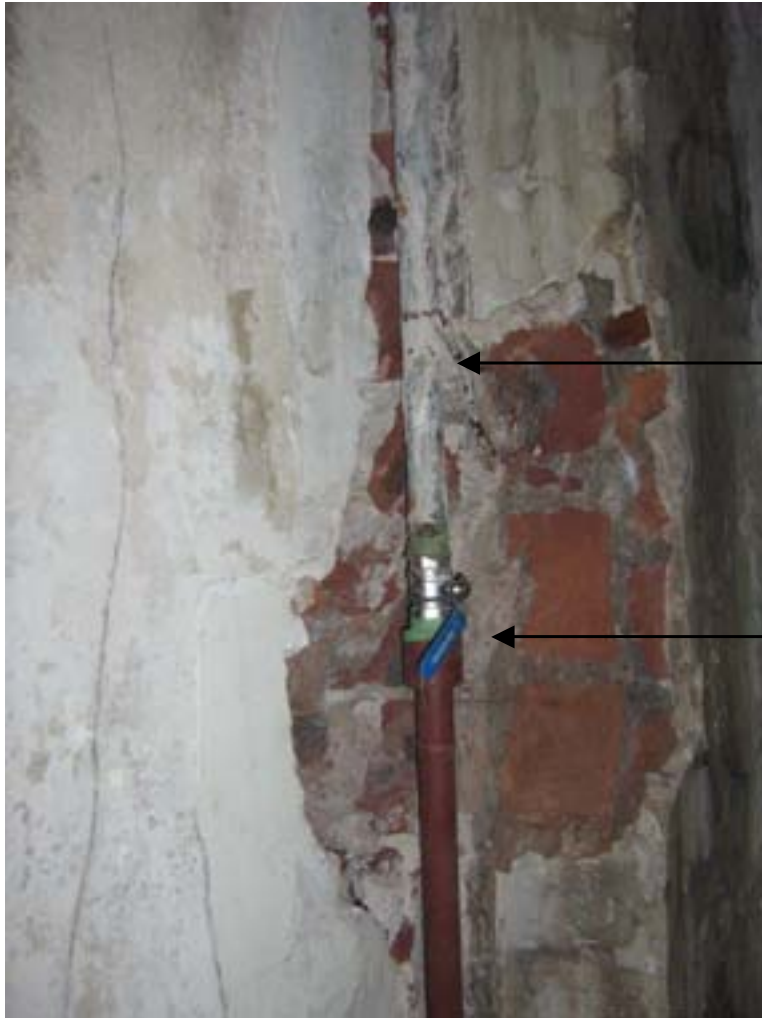
- Patio

Se realizo la conexión de la instalación interna de agua a la bajada existente. En dicho momento se produjo una perdida importante en el tramo de la bajada existente. Se día aviso al portero, y personal de Administración paso por el lugar verificar el tema. La cañería en cuestión, presenta una reducción muy considerable de su sección, producto del sarro acumulado durante los años de uso.

Vieja cañería de  
acometida de agua.

Nueva cañería de  
acometida de agua,  
llave de paso

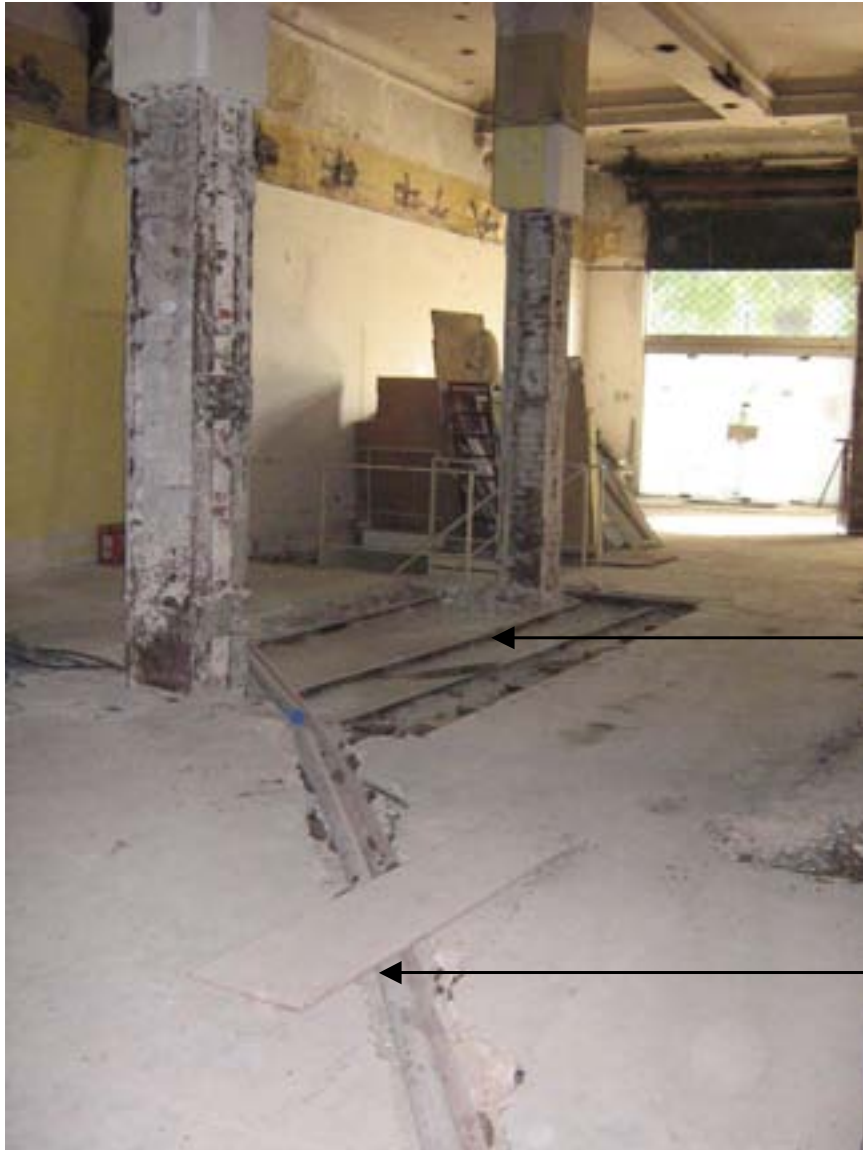
- Planta Baja:

Retiro de piso  
flotante existente,  
para llenado con  
contrapiso.

Canalización y  
cañerías cloacales  
de pozo de bombeo
