**OBRA: MELI URUGUAY S.R.L. (MONTEVIDEO-URUGUAY)**  
**INFORME 01 DE ABRIL DE 2012**

**I. SITUACIÓN GENERAL ETAPA 1**

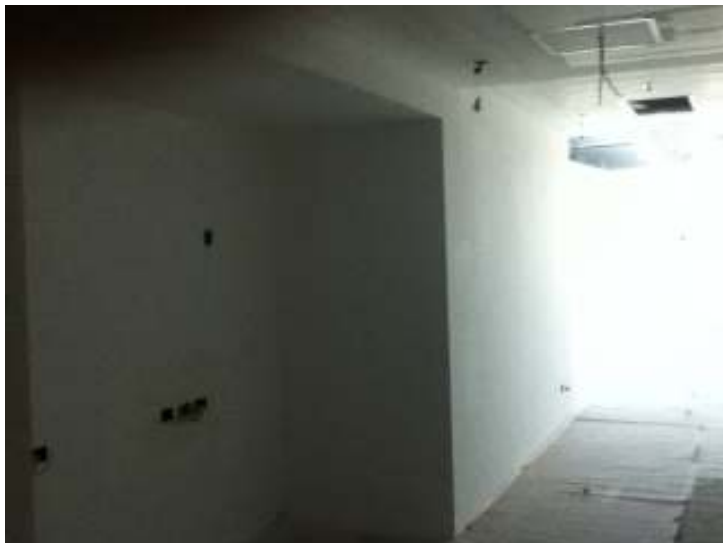
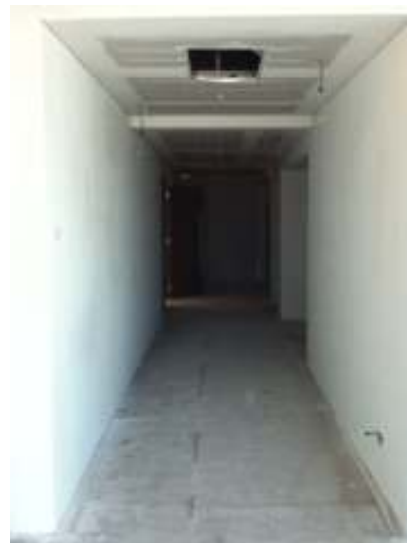
Pintura paredes – Falta una mano / Programado martes 03-04

Pintura cielorraso – Falta lija y pintura / Programado lunes 02-04 y martes 03-04

**Fotos 1 y 2 - Acceso:** Pasillo con cielorraso masillado y cartón cubriendo la alfombra. Paredes con una mano de pintura.

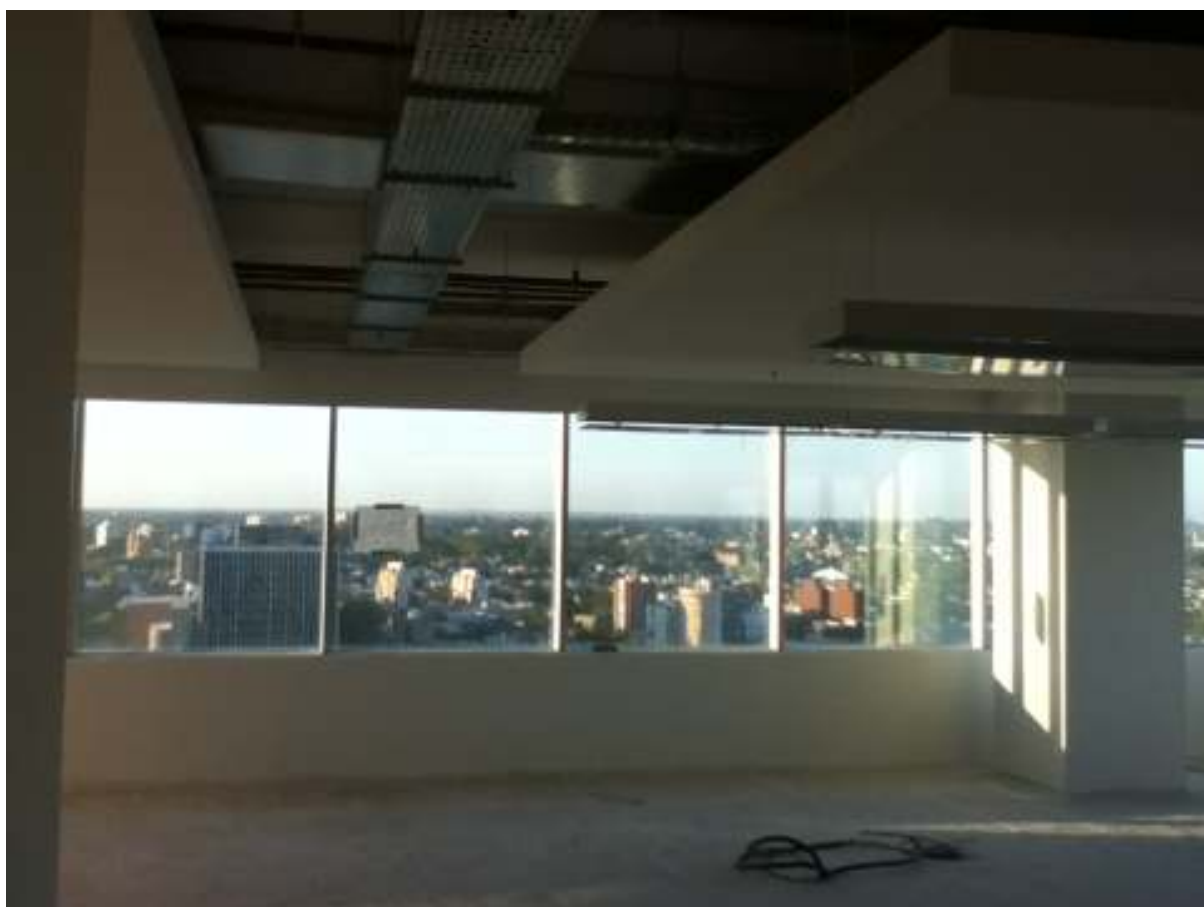
**Foto 3 - Puestos:** Cielorraso y paredes terminados con luminarias sobre puestos de trabajo instaladas e instalaciones listas para recibir el mobiliario.

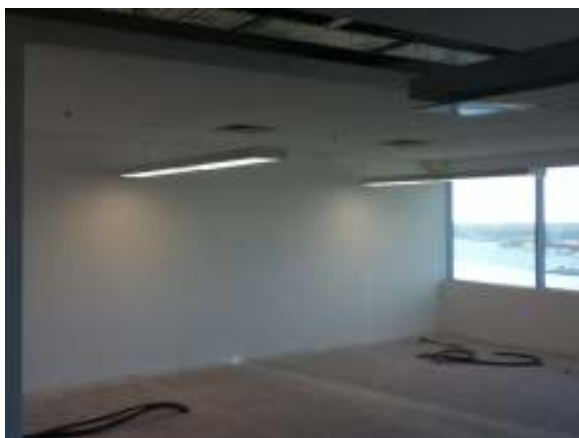
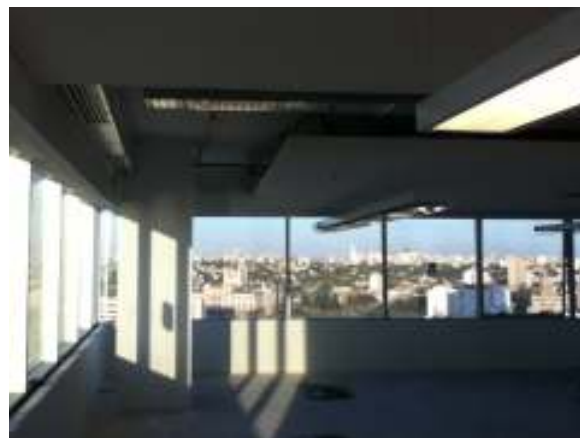
**Fotos 4 y 5 - Puestos:** Luminarias encendidas, cartón cubriendo alfombra y cableado listo para recibir los puestos

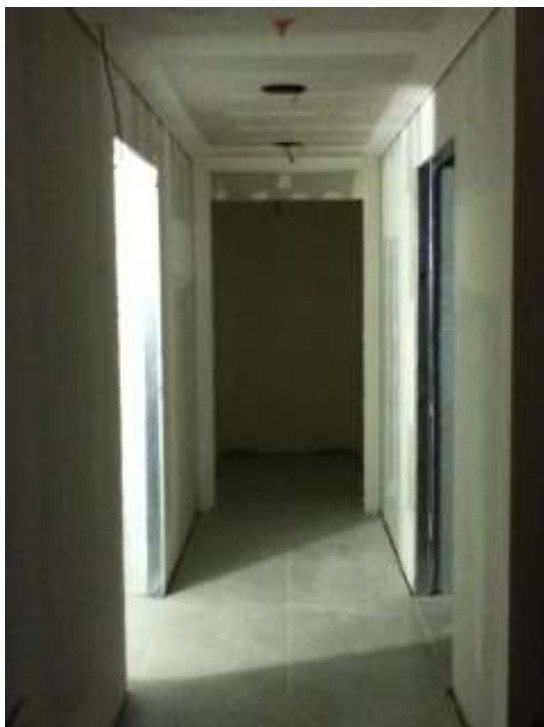
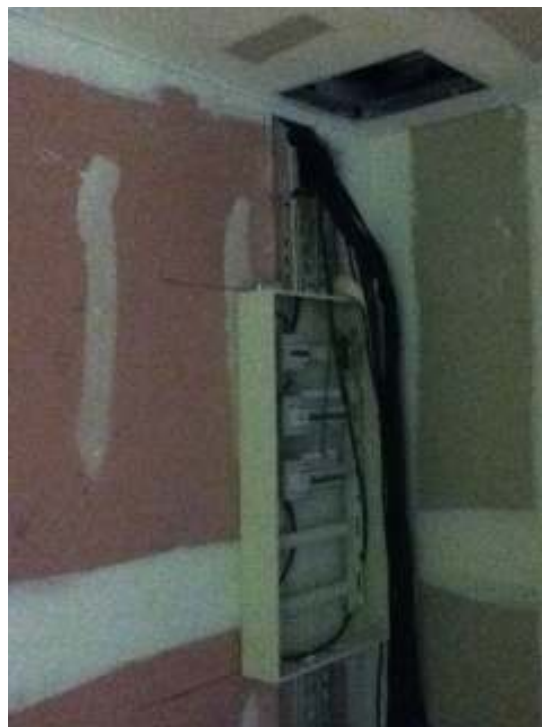
Revestimiento piso – Terminado 90% / Falta ajuste tablero / Programado martes 03-04

Tablero iluminación / En proceso con avance estimado del 30% / Programado lunes 02-04

**Fotos 6 y 7:** Se aprecian paredes y cielorraso masillado con instalación preparada para recibir luminarias. Revestimiento en piso colocado y tablero con protecciones preparado para conectar.

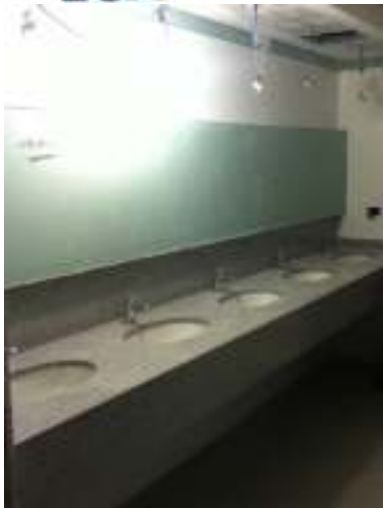
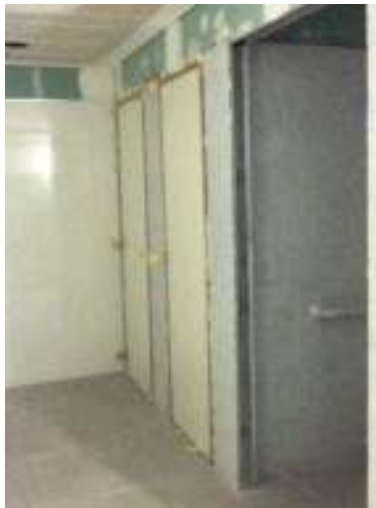
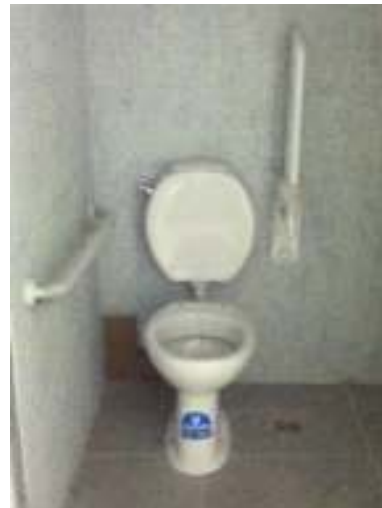
Artefactos sanitarios – Terminado 40%, faltan 2 inodoros / Programado miércoles 04-04

Espejo – Falta colocación / Programado miércoles 04-04

**Fotos 8, 9 y 10 – Baño damas:** Mesada con grifería colocada, revestimientos en paredes, tabique preparado para recibir espejo e inodoro de discapacitados instalado.

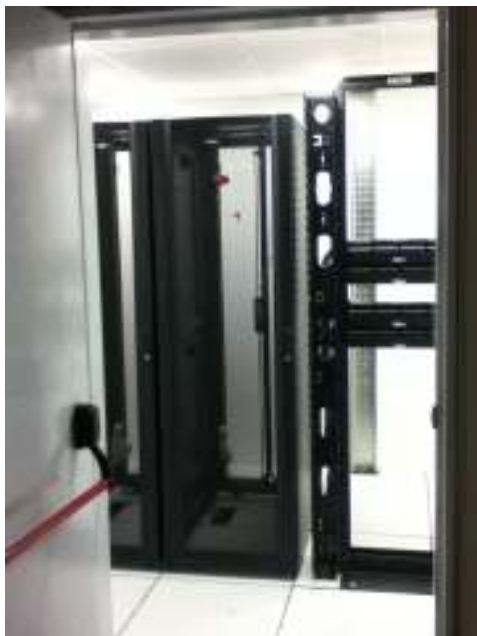
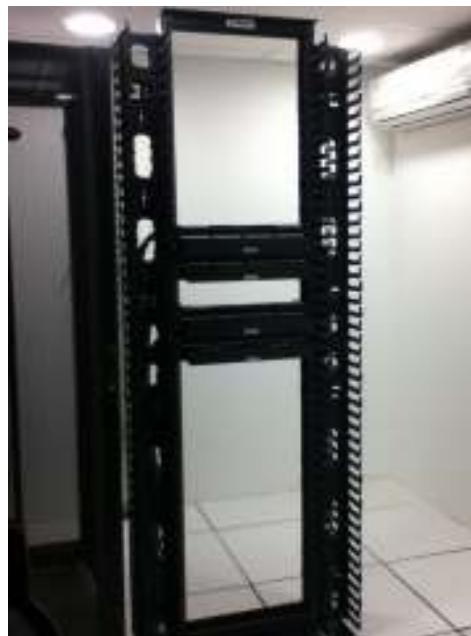
**Fotos 11 y 12 - Datacenter:** Paredes, piso y cielorraso terminado, aires acondicionados y puerta F-60 instalados. Racks y artefactos de iluminación colocados.

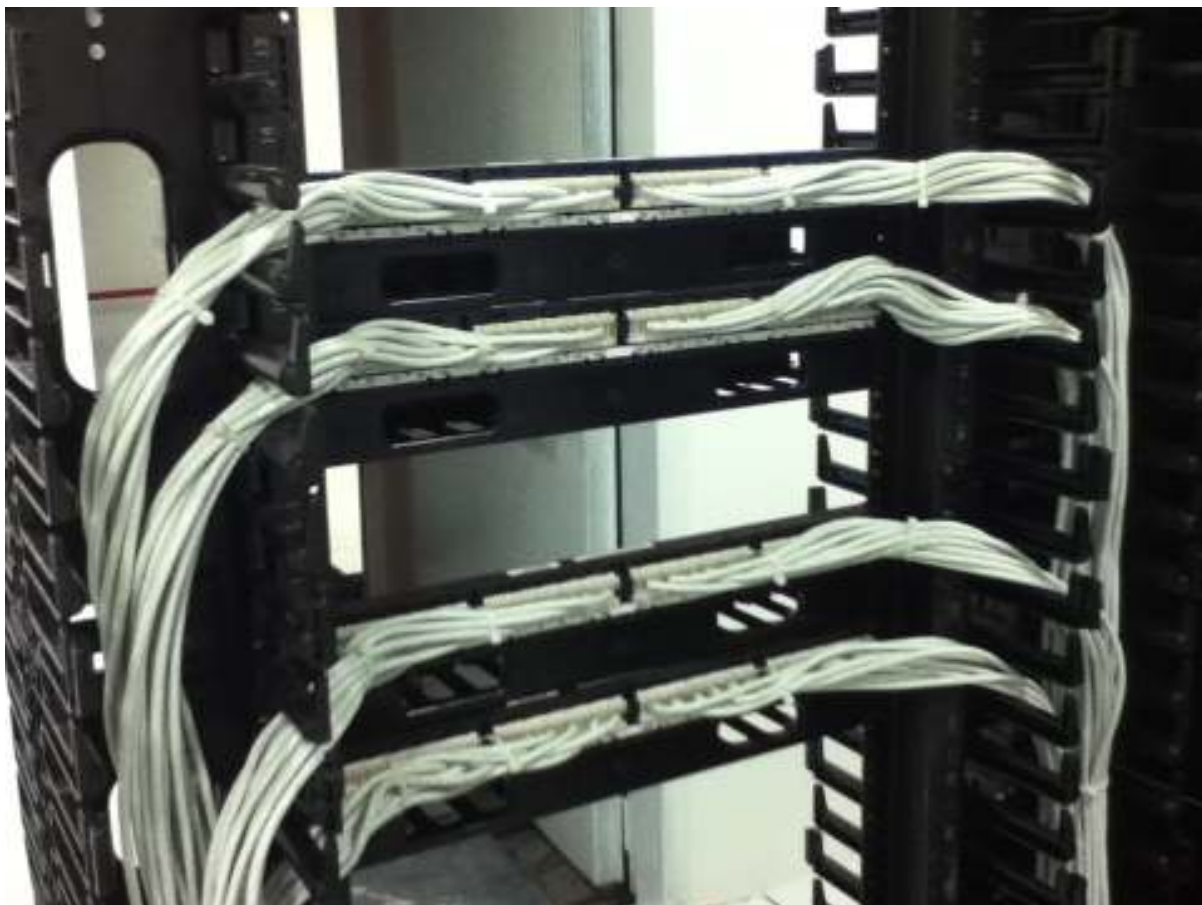
**Foto 13 - Datacenter:** Detalle de rack abierto con llegada de cableado UTPa patchera.

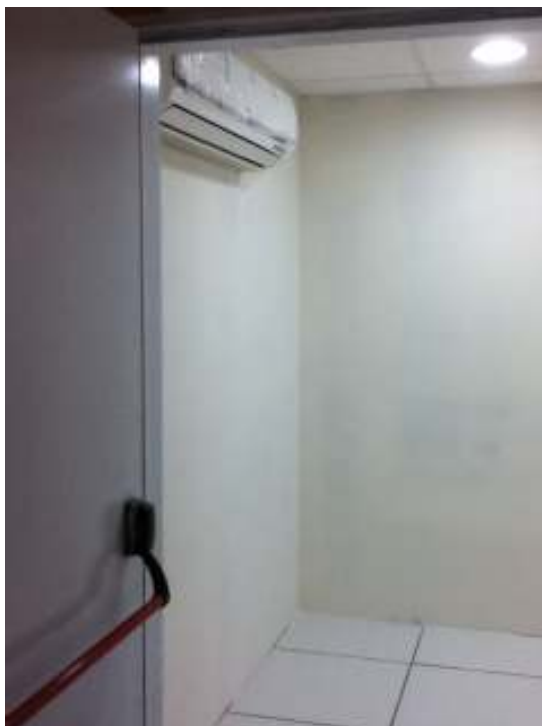
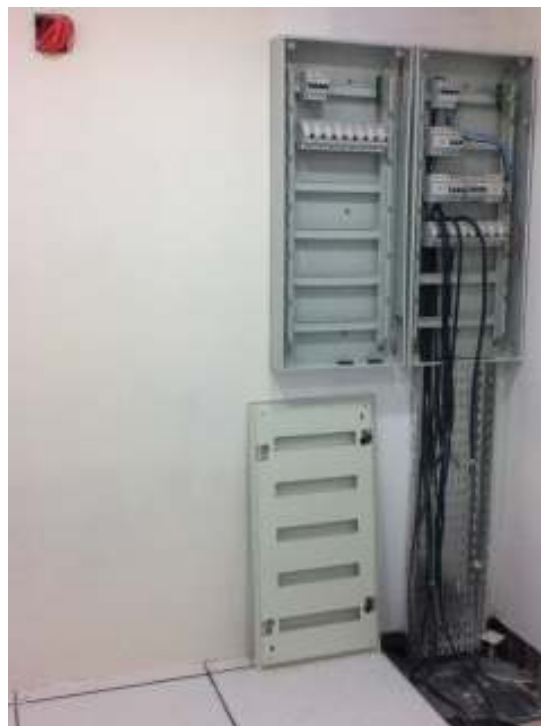
UPS – Vino con fallas de fábrica / miércoles 03-04 Interconnect confirma fecha de entrega que sería para etapa 2

**Fotos 14 y 15 – Sala UPS:** Piso técnico terminado, puerta F-60 y aire acondicionado con paredes lijadas. Tablero con protecciones y llegada de cables listos para conectar.

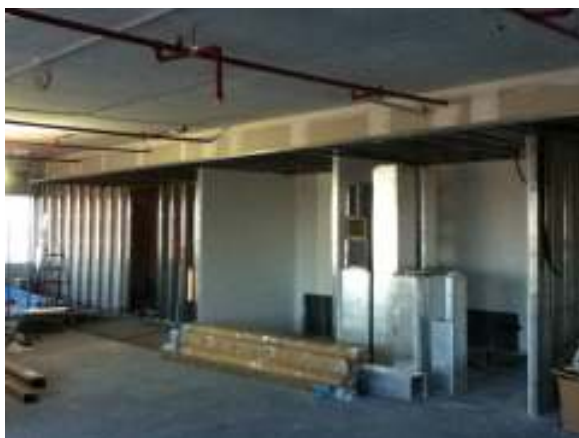
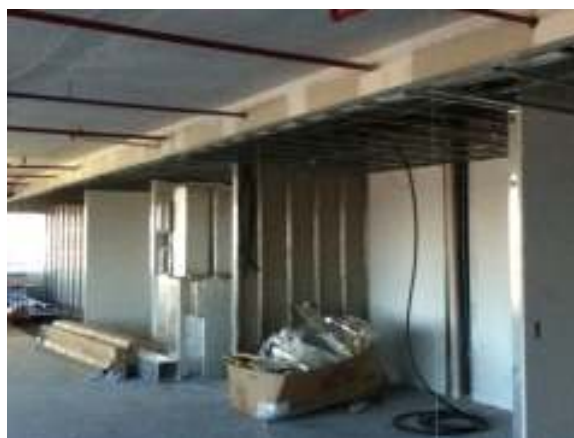
**Fotos 16 y 17 Salas de reunión y Phonebooths:** Estructura de cielorraso realizada y una cara de tabiques emplacada.

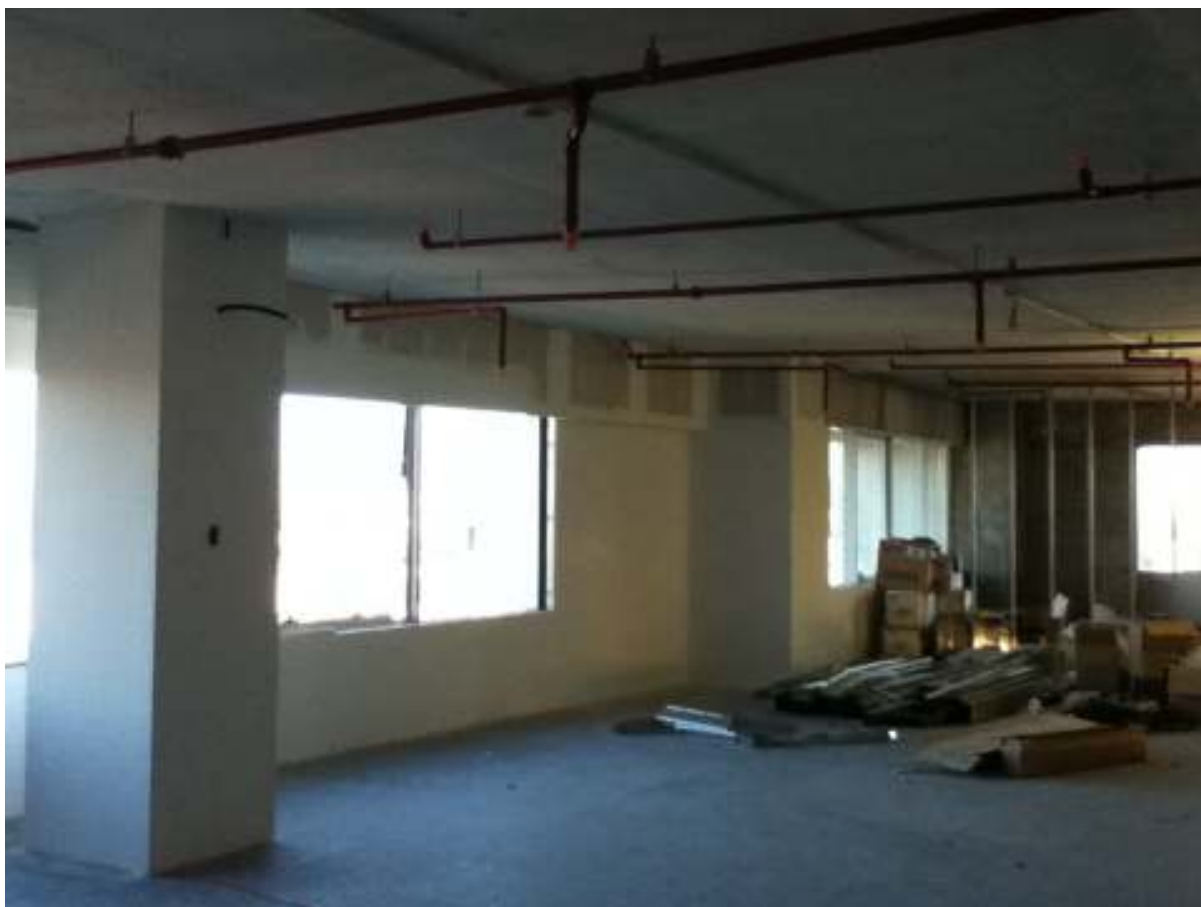
**Foto 18 Sector puestos etapa 2:** Tabiques con enchapado de columna y cortinero ejecutados. Instalación de sprinklers y detección de humo terminadas.

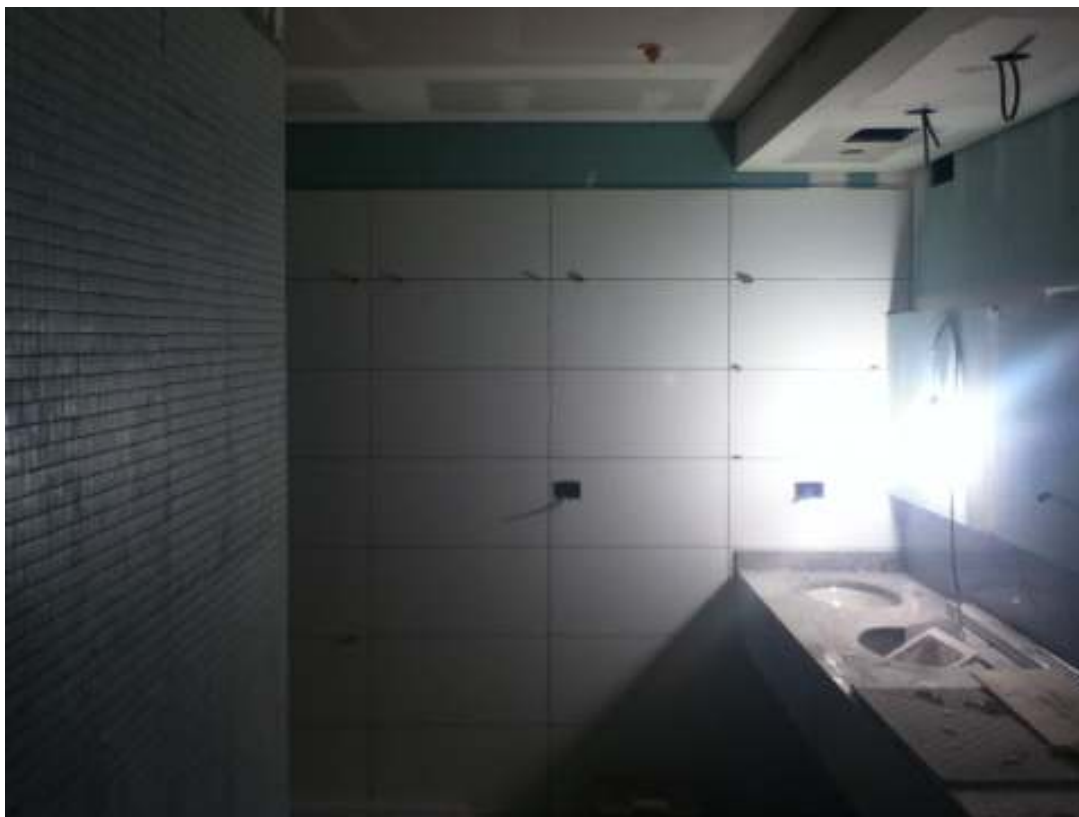
**Fotos 19 – Baño hombre, etapa 2:** Mesada colocada, revestimientos en pared en proceso.

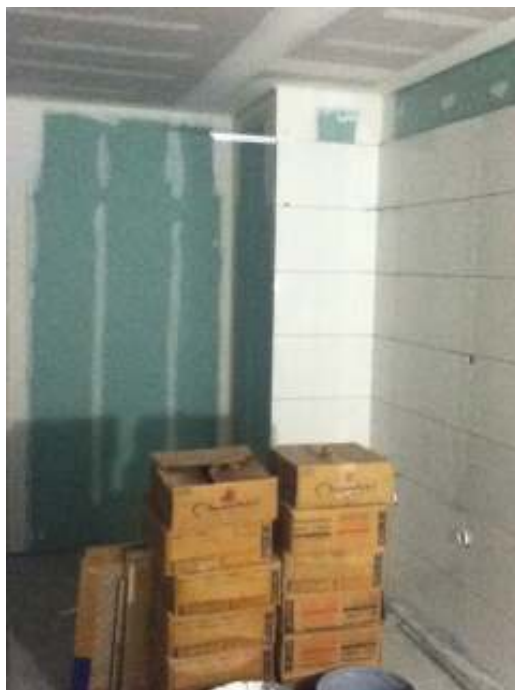
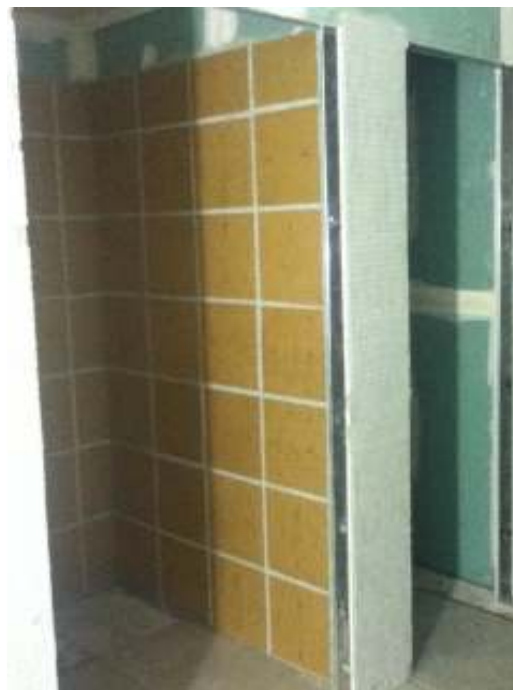
**Fotos 20 y 21 – Baño hombre, etapa 2:** Tabiques y cielorraso terminados, revestimientos en piso y paredes en proceso.
