**OBRA: MELI URUGUAY S.R.L. (MONTEVIDEO-URUGUAY)**  
**INFORME 20 DE MARZO DE 2012**

**I. SITUACIÓN GENERAL**

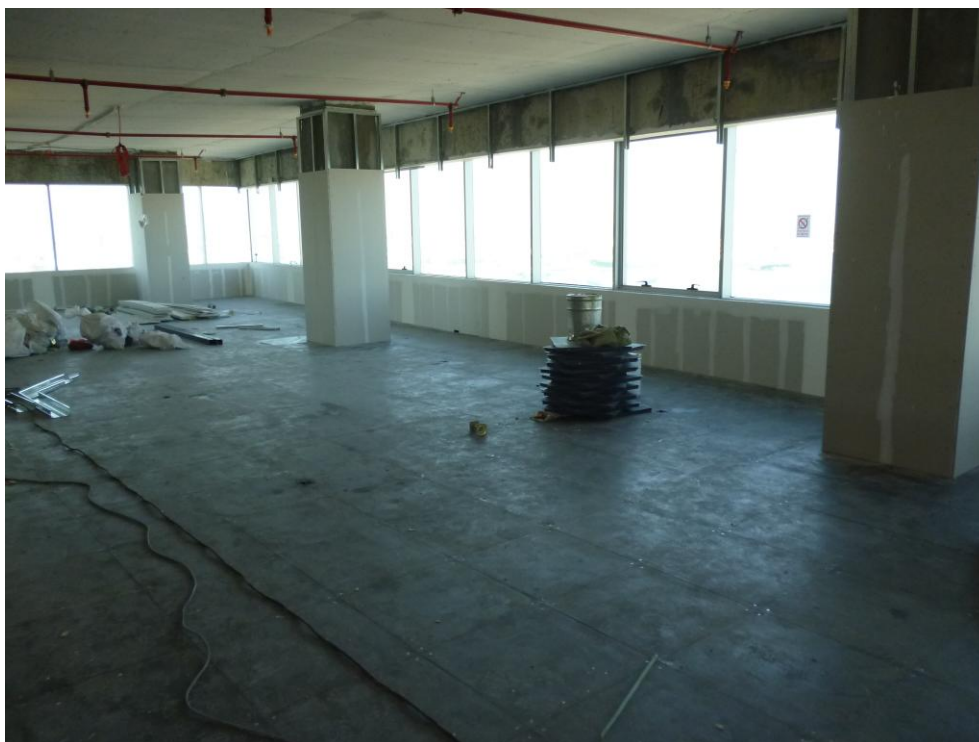
Sector ETAPA 3:

- piso técnico colocado
- yeso: antepecho, revestimiento de columnas

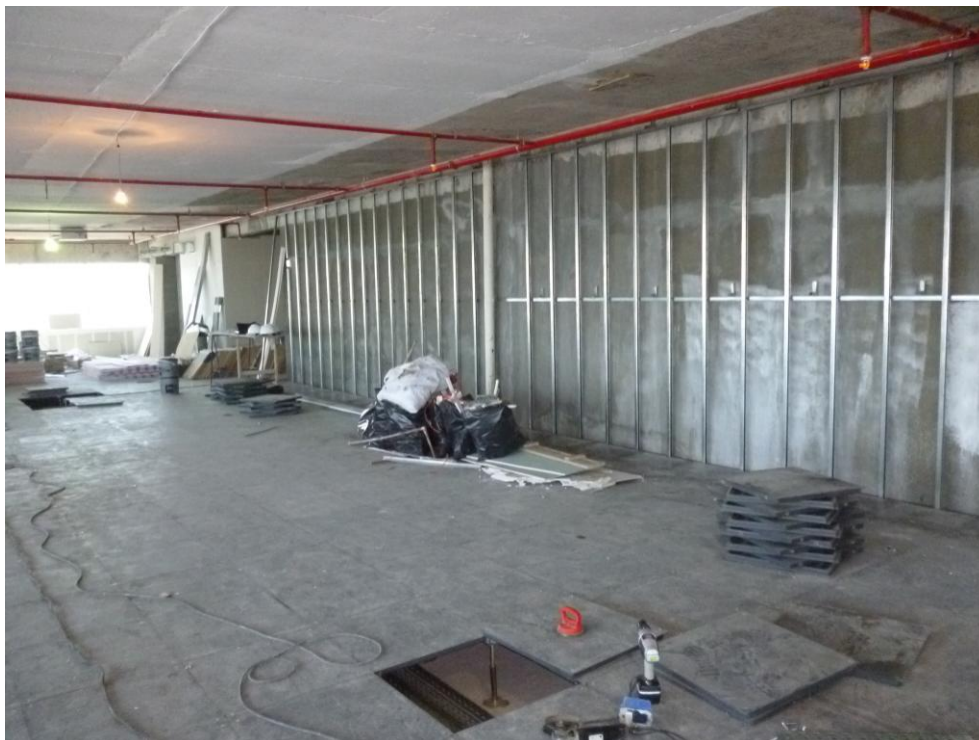
Sector ETAPA 3:

- yeso: estructura de pared
- pintura: pintado losa hormigón blanco

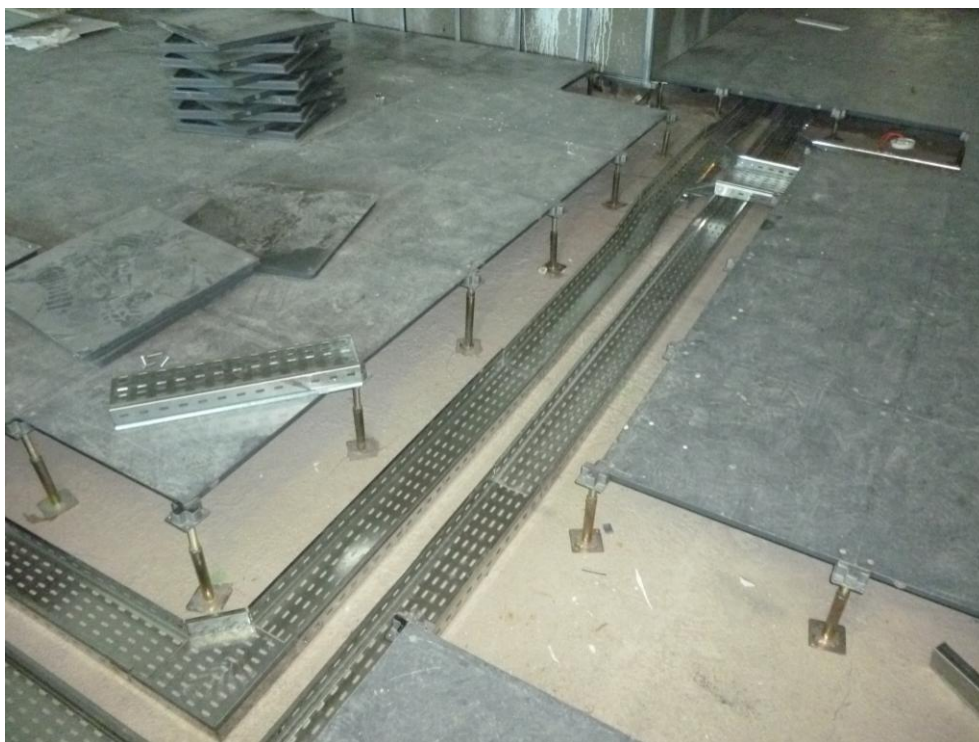
Sector ETAPA 3:

- eléctrica: canalizaciones bajo piso técnico

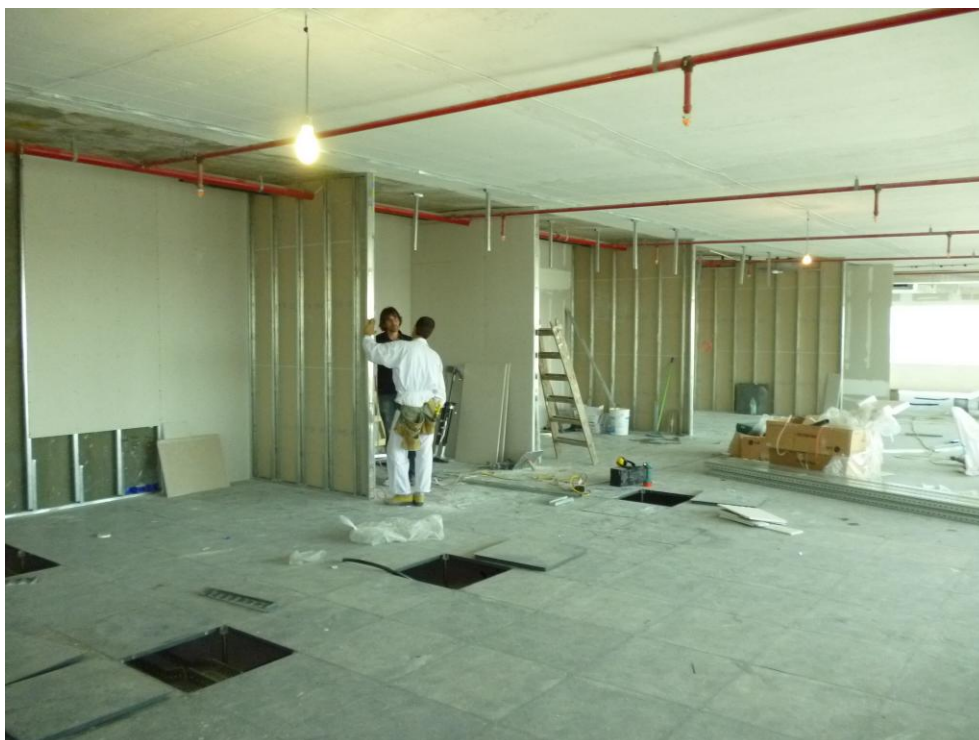
Sector ETAPA 1-2:

- yeso: estructura y emplacado ambientes
- pintura: pintado losa hormigón blanco

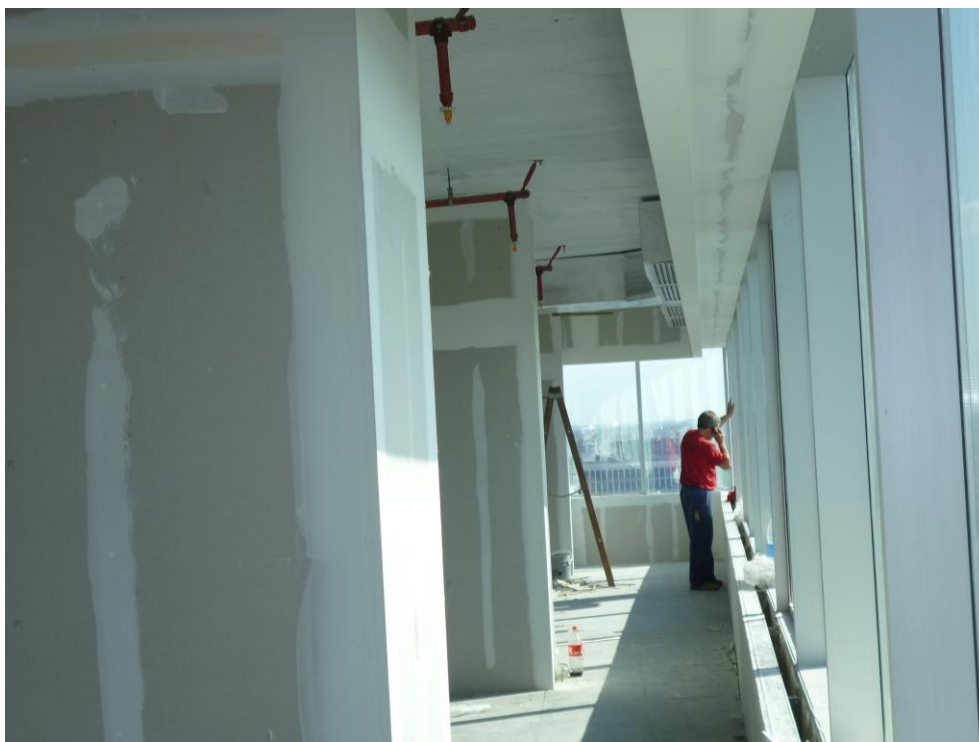
Sector ETAPA 1-2:

- yeso: cajón cortinero, revestimiento columnas.
- aire acondicionado: rejillas

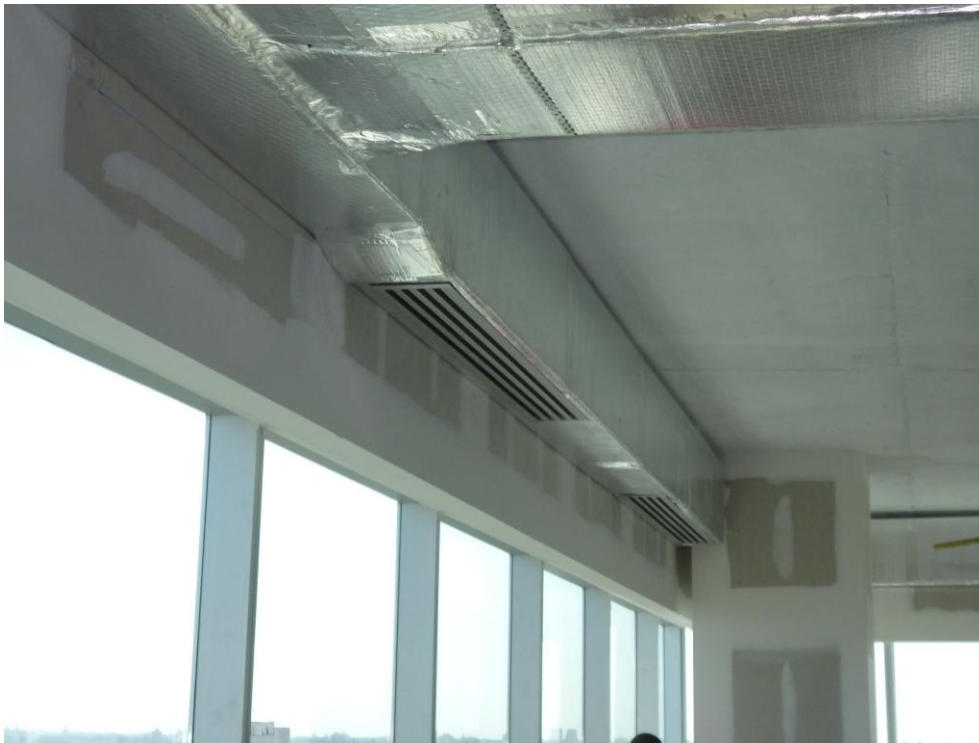
Sector ETAPA 1:

- yeso: cajón cortinero, revestimiento columnas.
- aire acondicionado: rejillas

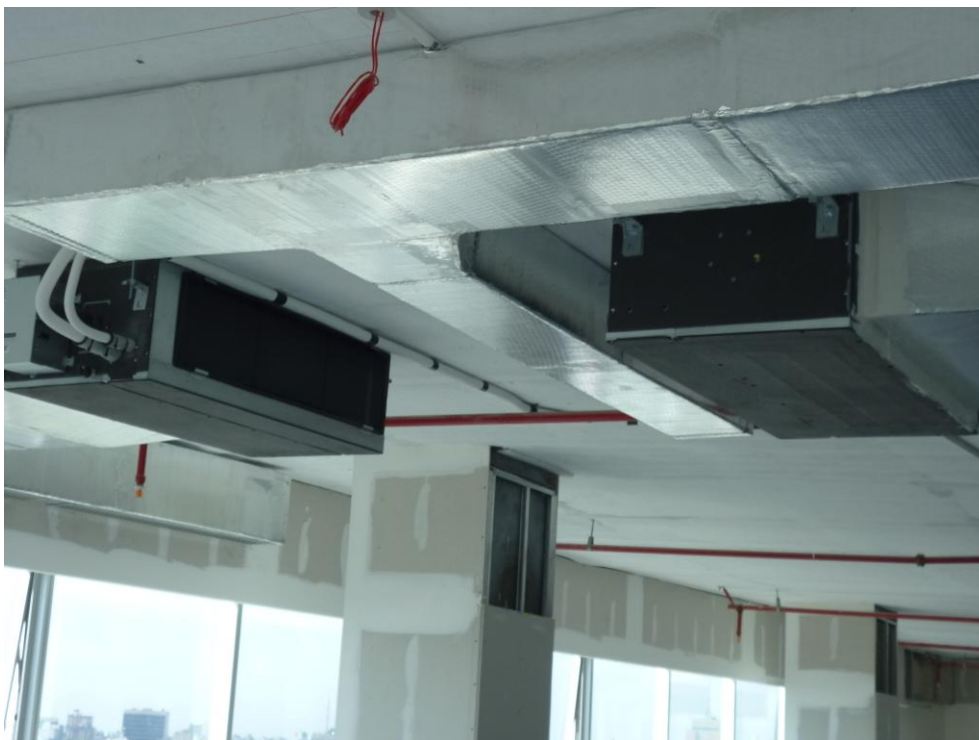
Sector ETAPA 1:

- yeso: cajón cortinero, revestimiento columnas.
- aire acondicionado: equipos instalados

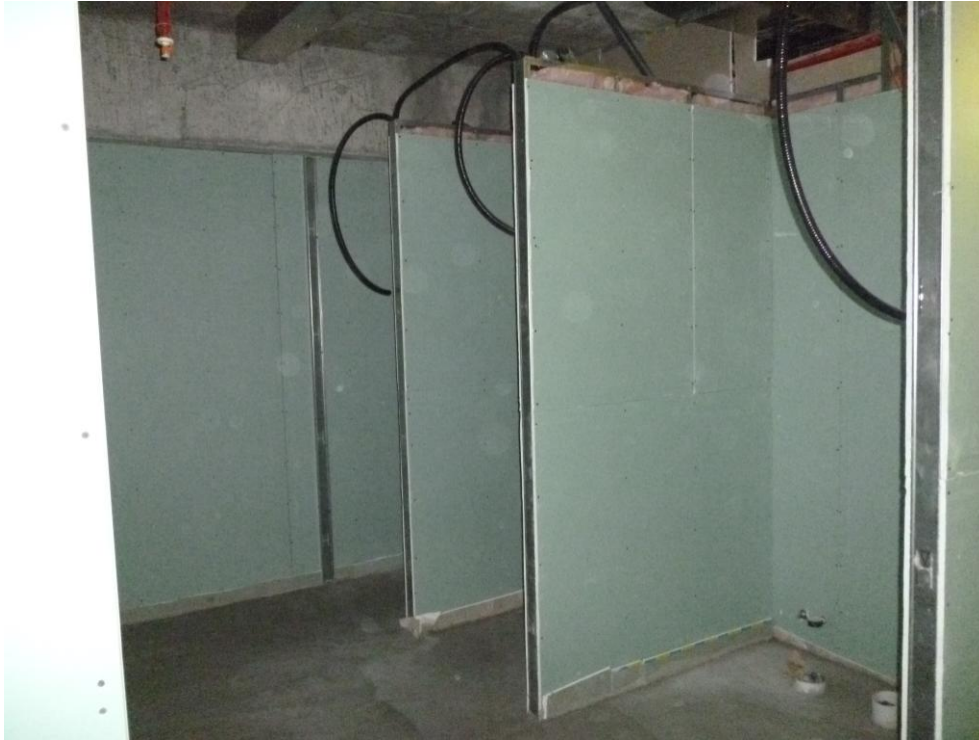
- Sector ETAPA 1:
- yeso: emplacado ambas caras.
  - eléctrica: canalización de baños.
  - albañilería: contrapiso ejecutado.

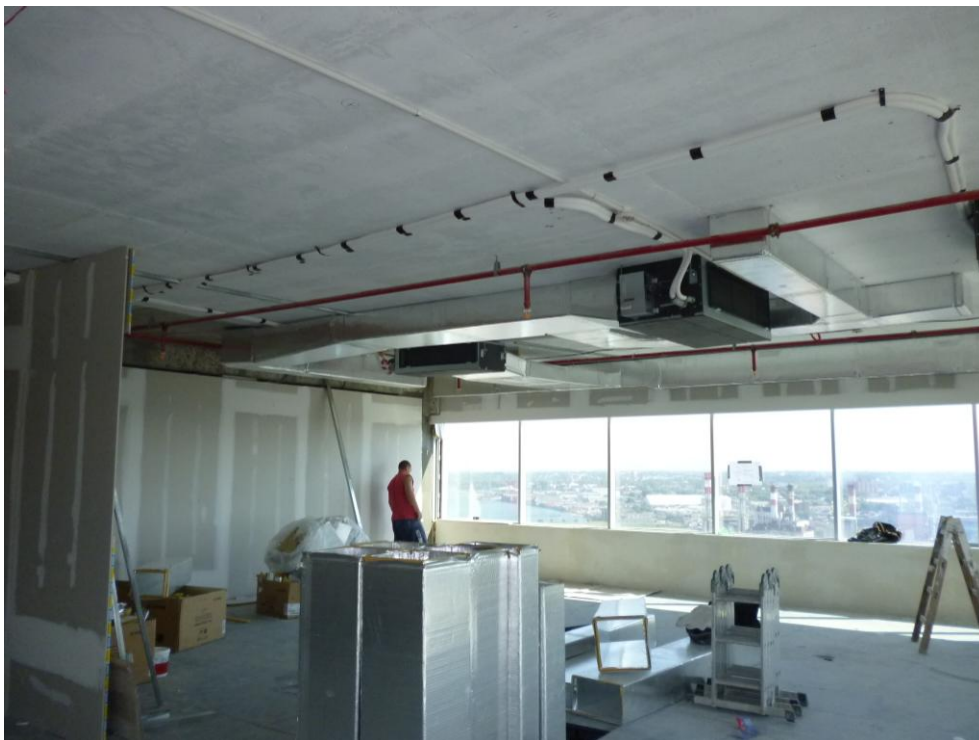
- Sector ETAPA 1:
- extinción incendio: instalado, caños blancos
  - yeso: emplacado, ya enduído en obra.
