11/09/12

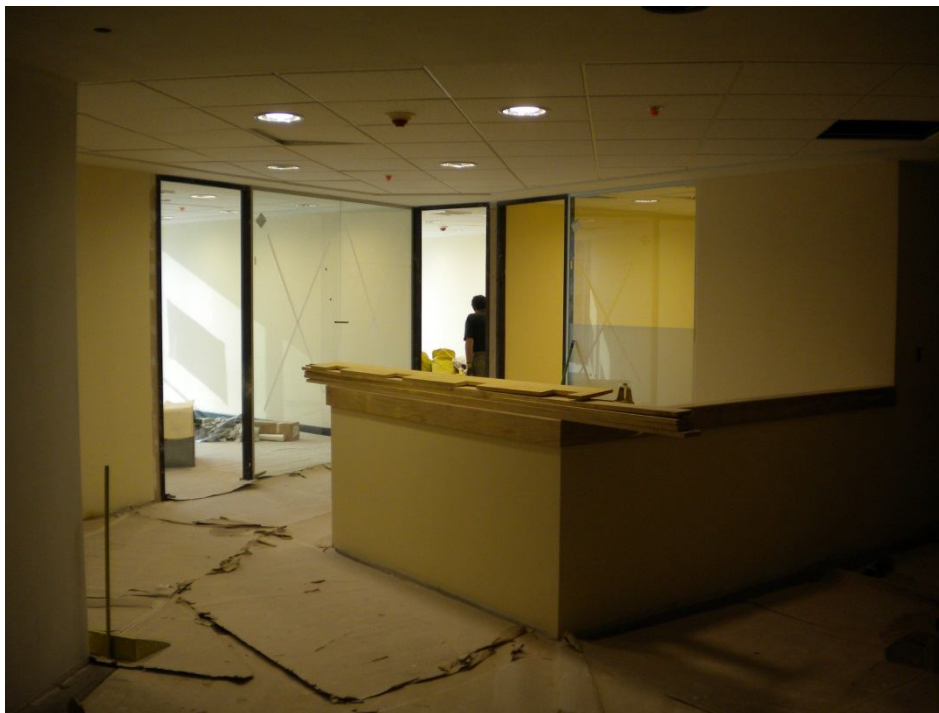
Foto 1\_ Mueble asistente acceso. Falta lustre de madera del mueble. Se está colocando film en el vidrio de la oficina detrás.

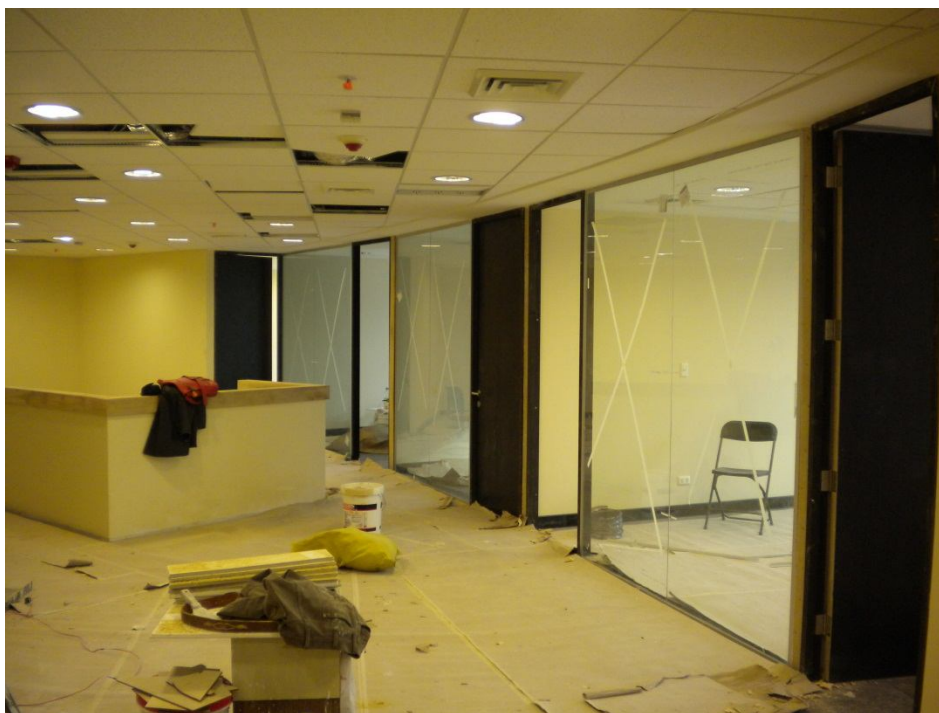
Foto 2\_ Mueble asistentes izquierda. Falta lustre madera del mueble. Puertas colocadas, faltan ajustes de amure y sellado contra perfiles aluminio.

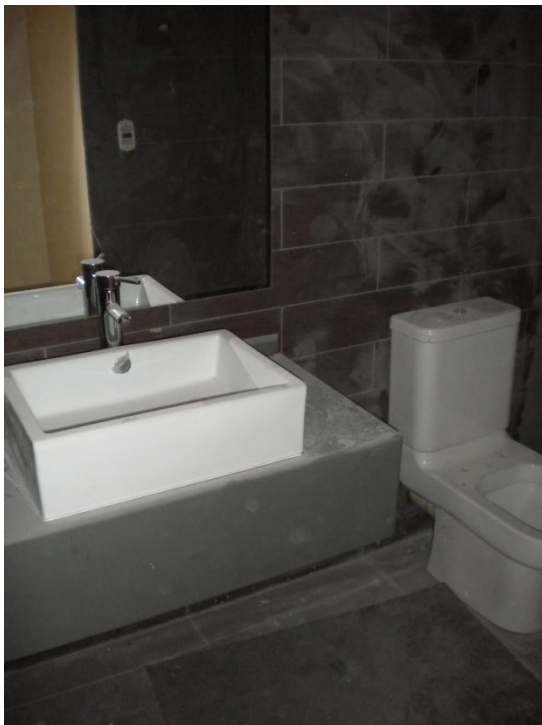
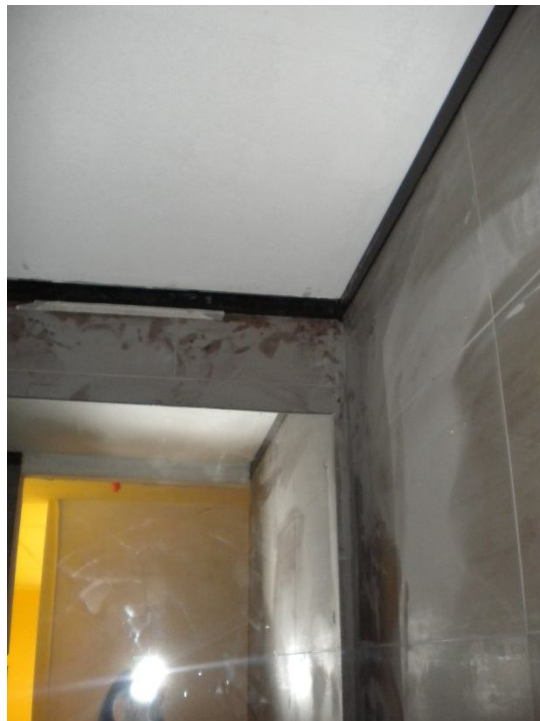
Fotos 3 y 4\_baños. Se colocaron artefactos, y se colocó un perfil rehundido de remate de los cerámicos.

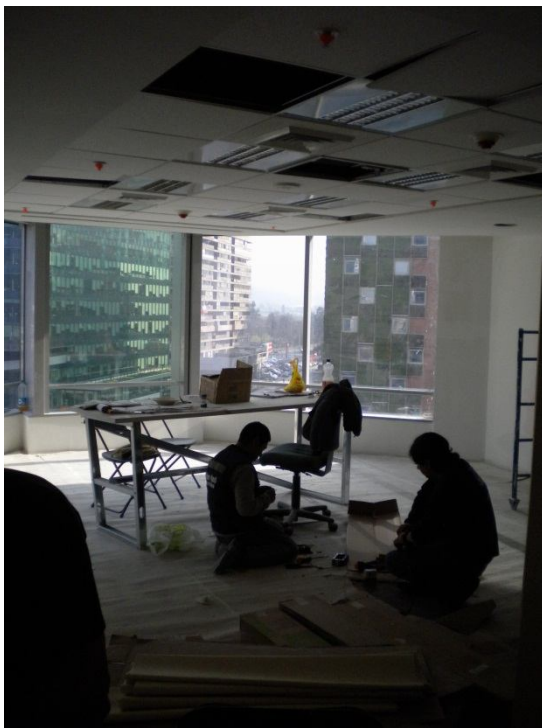
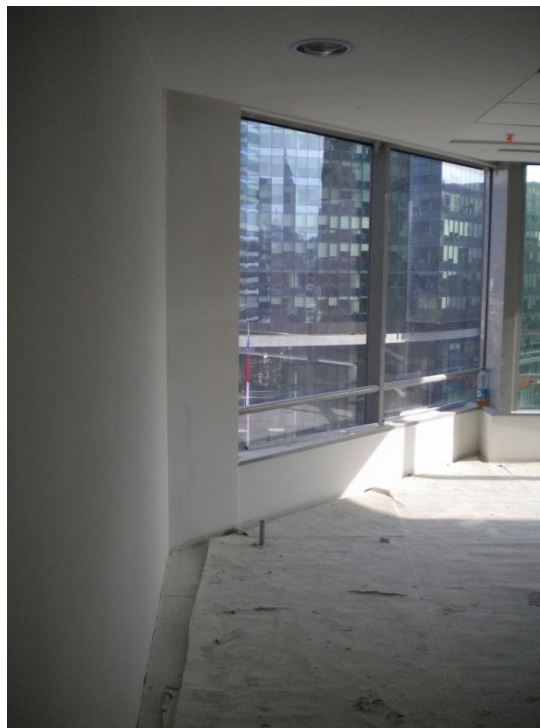
Fotos 5 y 6\_Sala de reuniones, realizando trabajos de eléctrica. Tabique con ángulo ajustado.
