## MILKAUT S.A.

Ref: RELEVAMIENTO 28/09/2012

Obra: Nuevas Oficinas - Billinghurst 1833 Piso 4

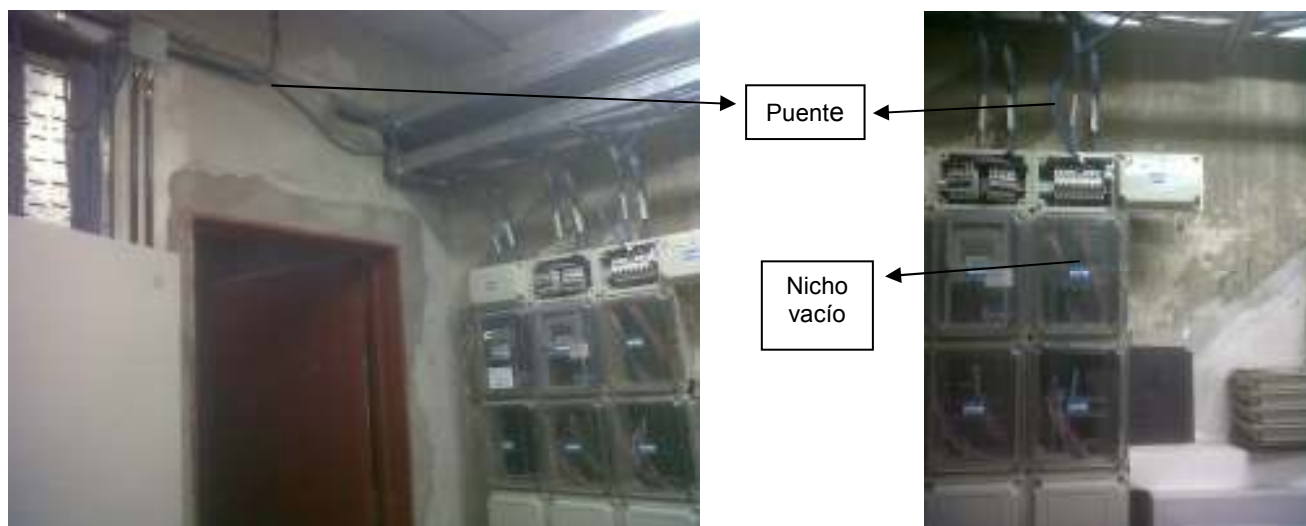
- Puente desde el tablero general hacia la térmica del nicho del medidor. **Se deja constancia que no hay medidor para el 4° piso.**

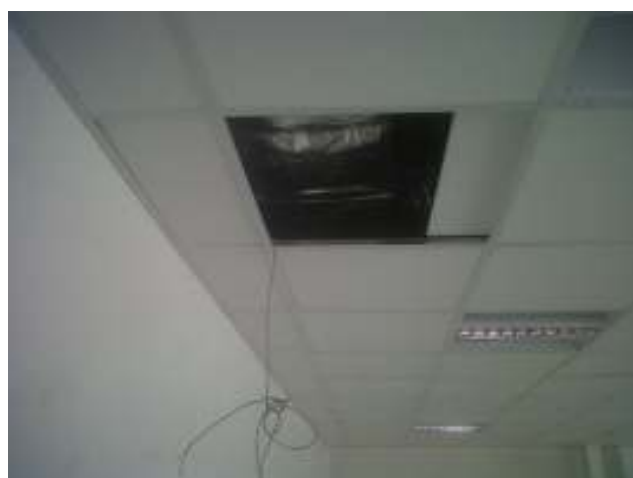
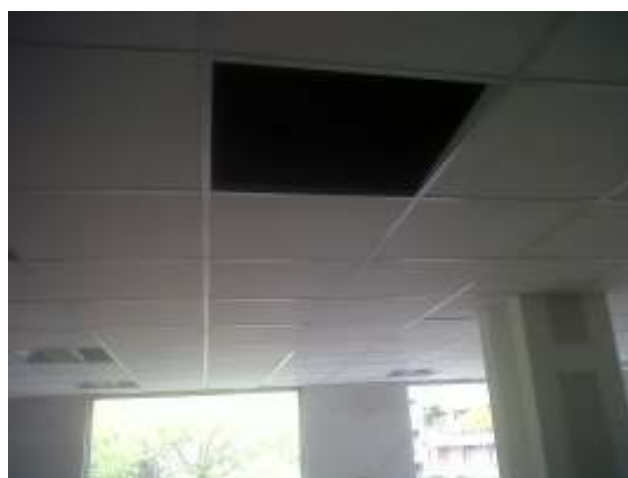
- Placas de cielorraso modular desmontadas y cables de servicios sueltos sobre el cielorraso existente.

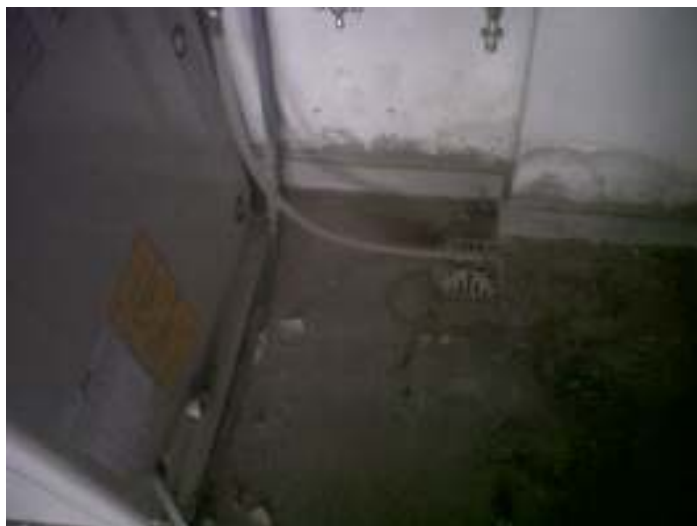
- La manguera del desagüe del equipo de AA descarga directamente sobre una pileta de patio.

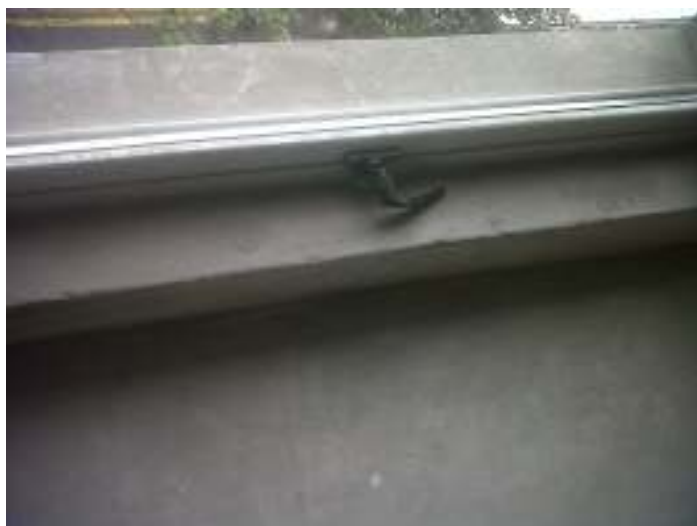
- El herraje de una ventana existente esta deteriorado.

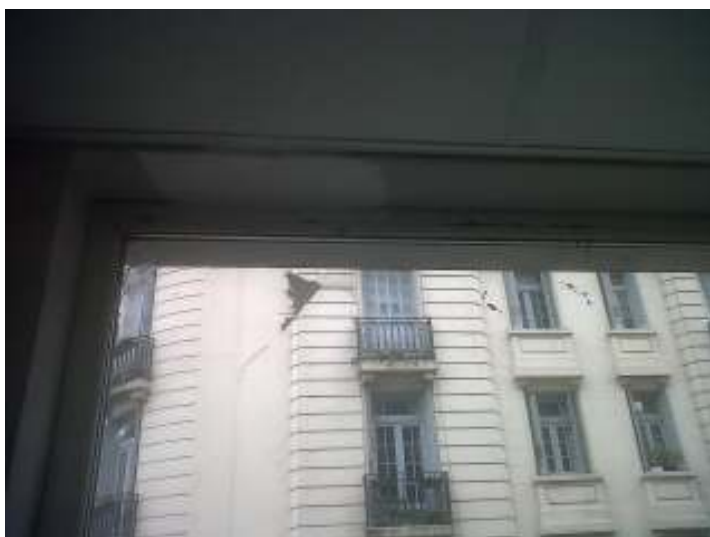
- Machas en la carpintería de aluminio ubicada sobre calle Billinghamurst.

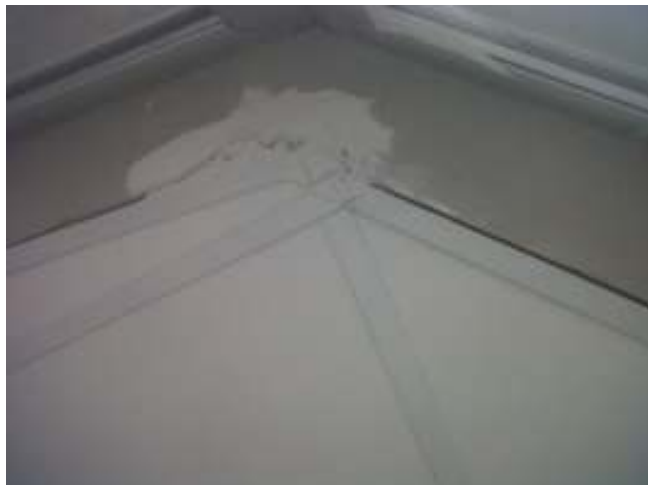
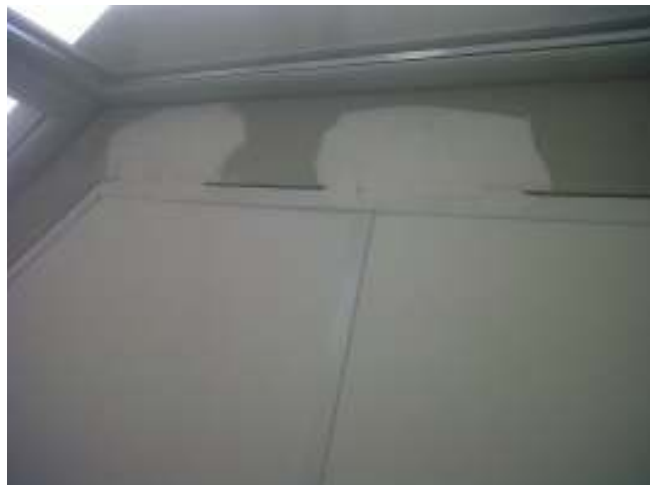
- Enduido/Yeso sobre la perfilera existente del cielorraso desmontable (se repite en varios sectores del cielorraso).

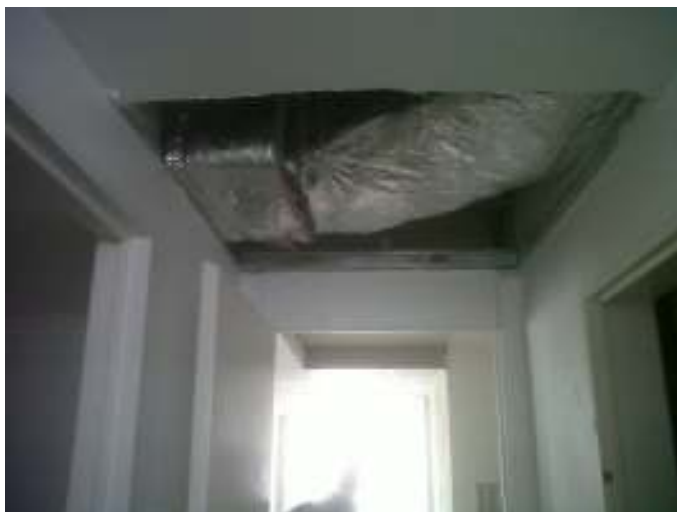
- Desarme parcial del cielorraso continuo en el sector de acceso a los baños.

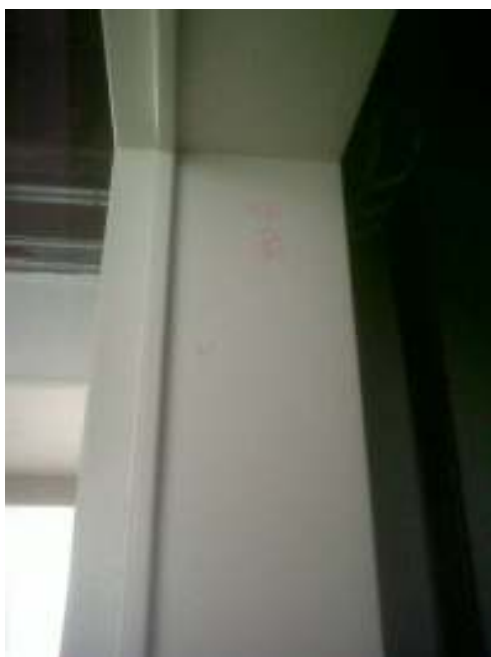
- Manchas en las carpinterías metálicas en el sector de los baños.

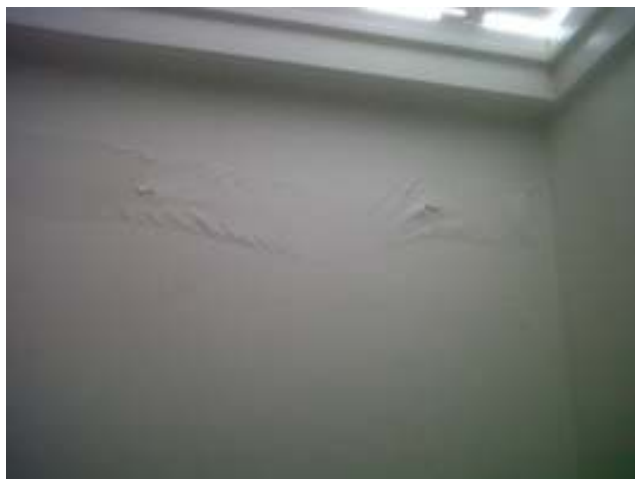
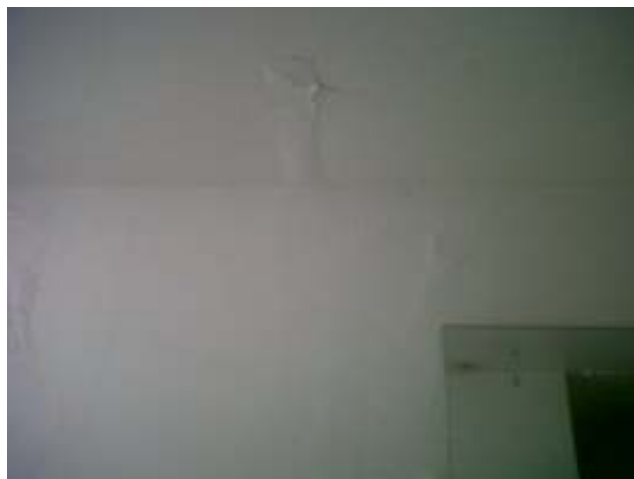
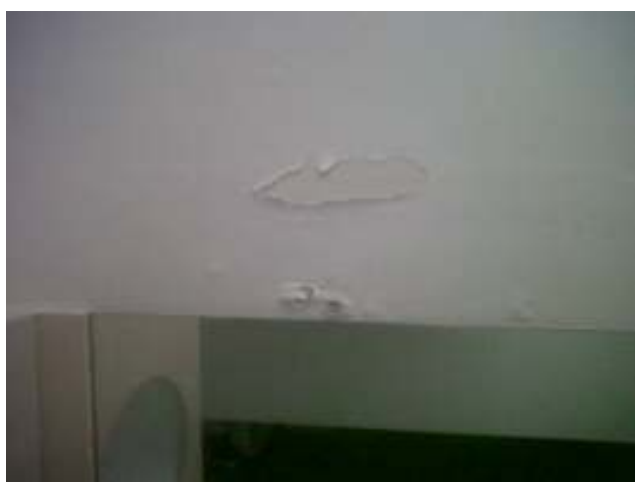
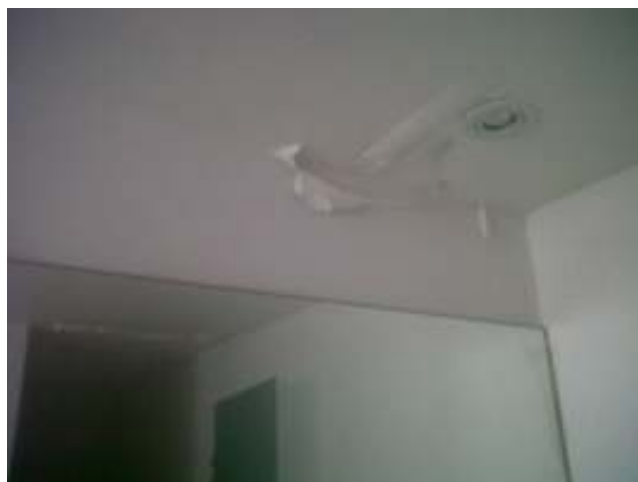
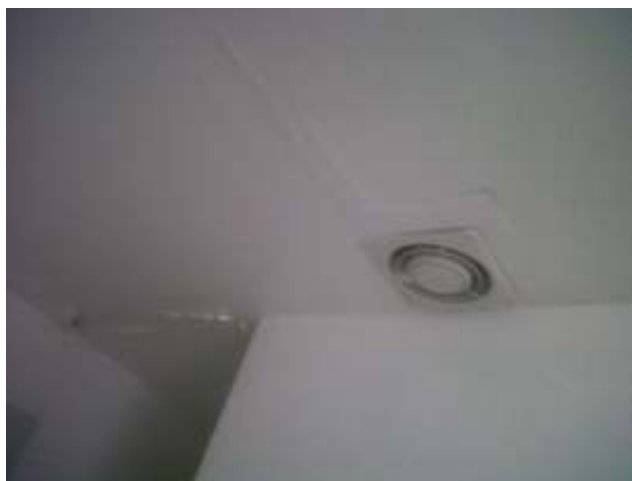
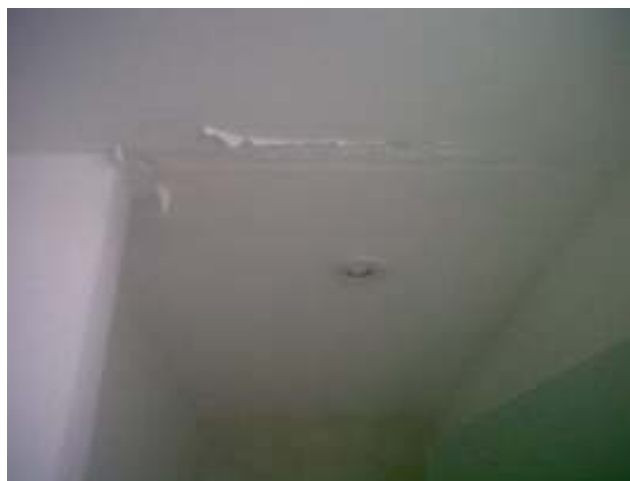
- Humedad en el sector de los baños, sobre muros y cielorrasos. Pintura englobada, cintas de Durlock caídas, etc.

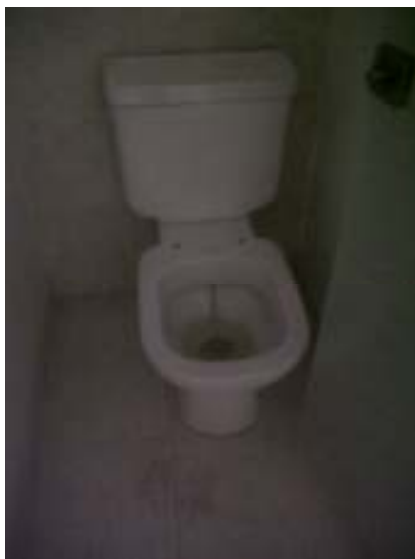
- Faltan los asientos y las tapas de los inodoros en todos los baños.

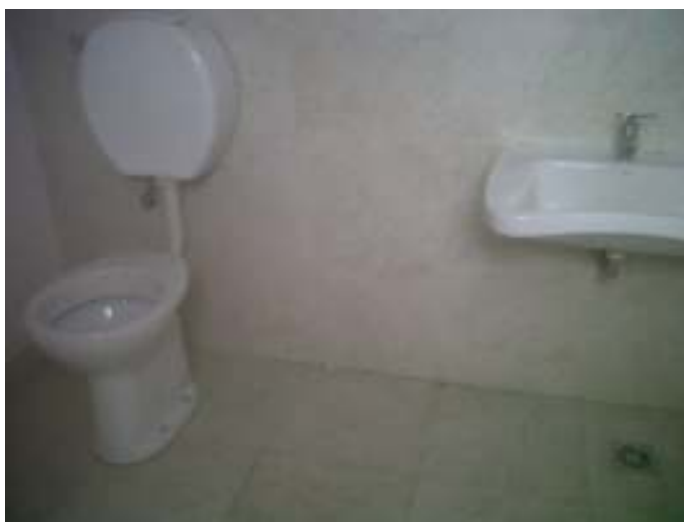
- Falta de asiento, barrales y espejo en el baño de discapacitados.

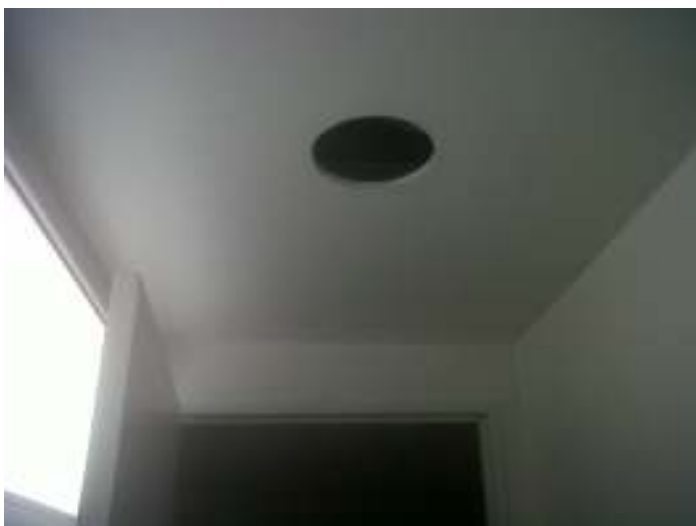
- Faltante de artefacto de iluminación en el pasillo de acceso a los baños.

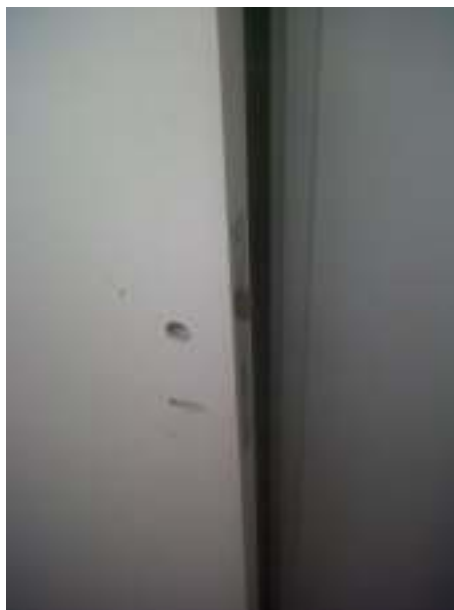
- Faltante de picaportes en todas las puertas existentes.

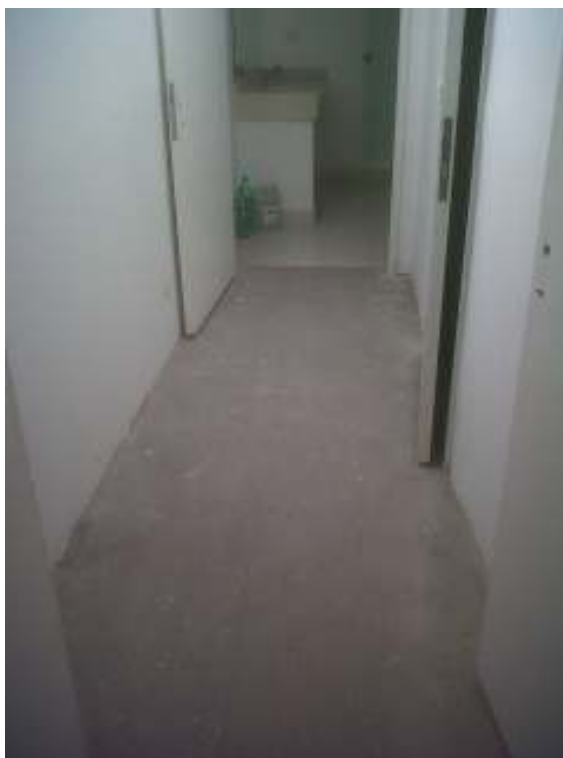
- Faltante de solado/alfombra en el pasillo de acceso a los baños.
