Obra: Remodelación de oficinas, Cerrito 740- piso 7 y 8

## INFORME ACTA DE INICIO DE OBRA

## INFORME FOTOGRAFICO 0 | PISO 7

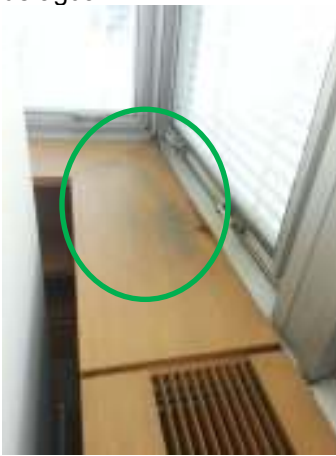
### Foto 1

Marcas de posible filtración de agua.

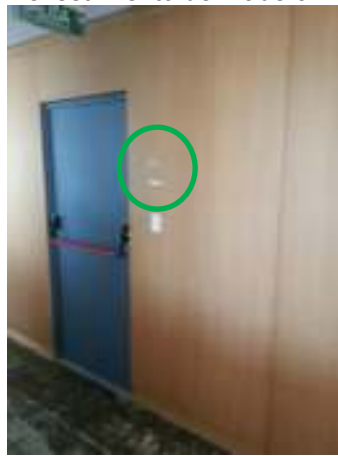
### Foto 2

Restos de cinta adhesiva en Revestimiento de madera

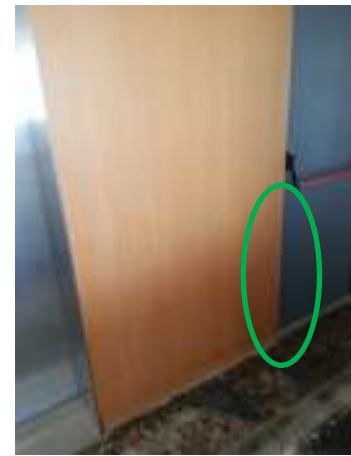
### Foto 3

Borde de revestimiento golpeado

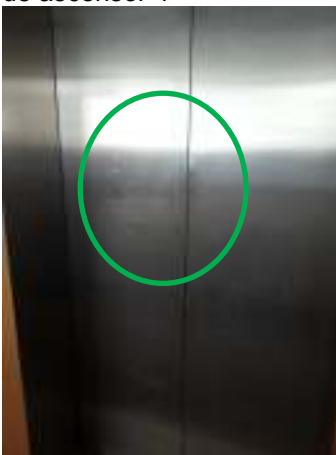
### Foto 4

Ralladuras y marcas en puerta de ascensor 4

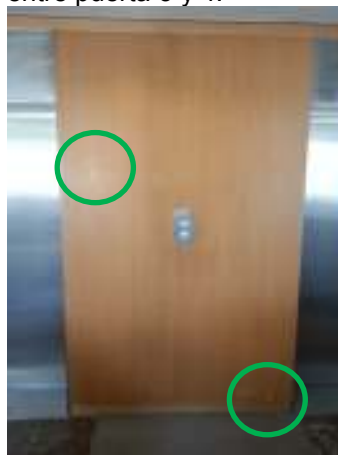
### Foto 5

Marca en revestimiento modulo entre puerta 3 y 4.

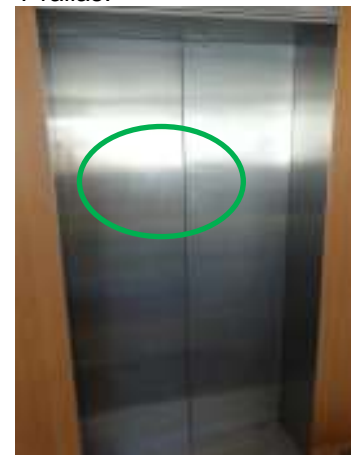
### Foto 6

Puerta del ascensor 3 con marcas Y rallas.

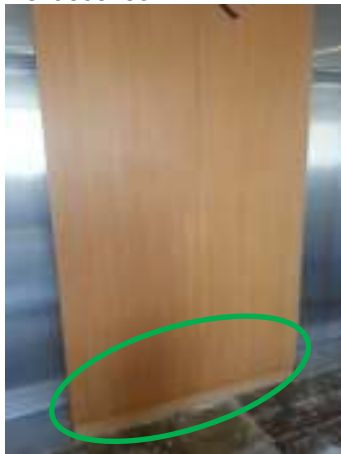
**Foto 7**

Ralladuras en el revestimiento  
Del ascensor.

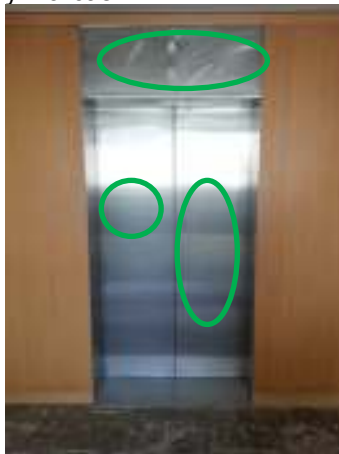
**Foto 8**

Puerta ascensor 2 con ralladuras  
y marcas.

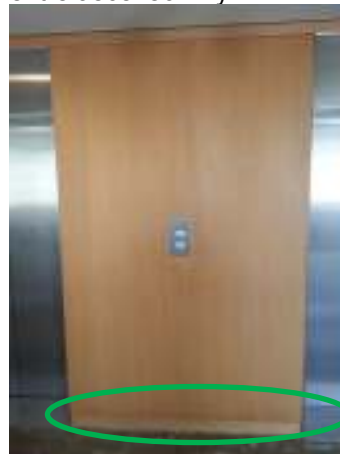
**Foto 9**

Marcas y ralladuras en revestimiento  
entre ascensor 1 y 2.

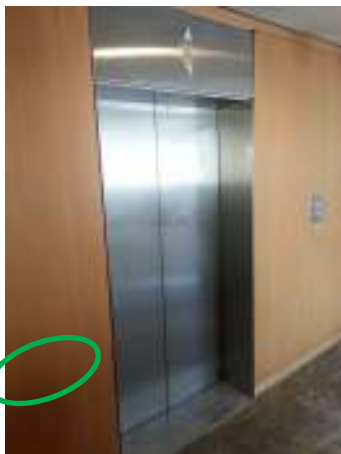
**Foto 7**

Ralladuras en el revestimiento.

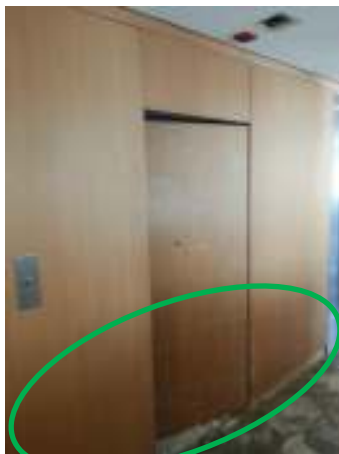
**Foto 8**

Ralladuras en el revestimiento.

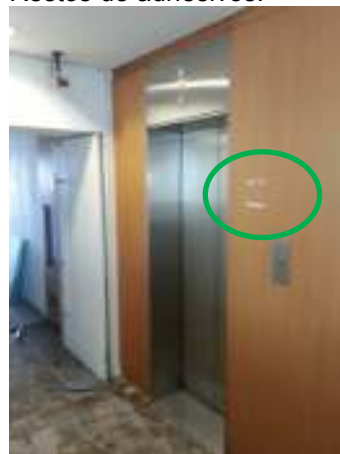
**Foto 9**

Ralladuras en el revestimiento y  
Restos de adhesivos.

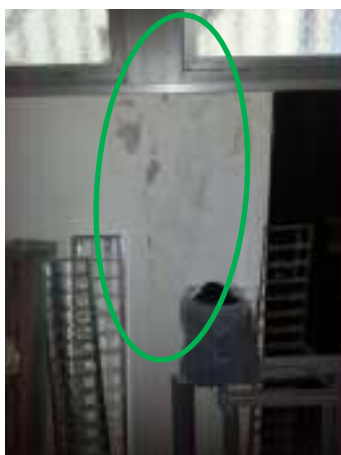
**Foto 10**

Filtración aparente por carpintería

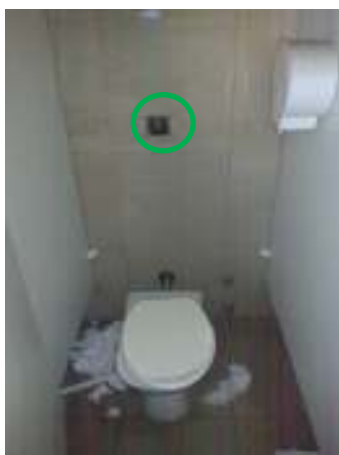
**Foto 11**

Falta tapa de válvula  
Baño hombres

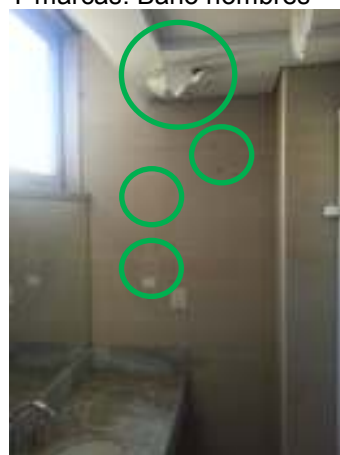
**Foto 12**

Cielorraso afectado por pérdida.  
Revestimiento con perforaciones  
Y marcas. Baño hombres

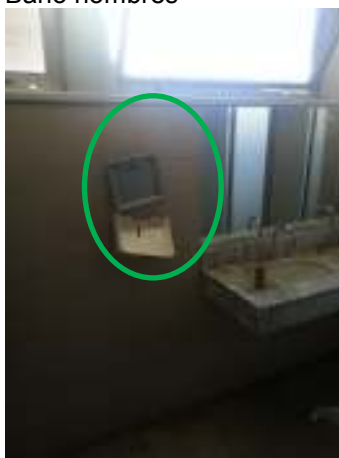
**Foto 13**

Revestimiento roto y con Perforaciones.  
Baño hombres

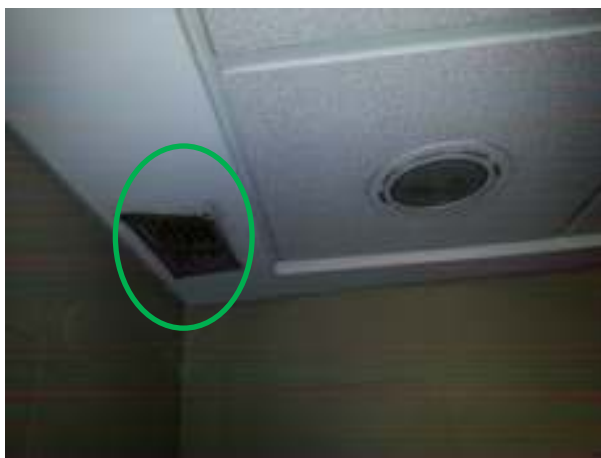
**Foto 14**

Rejilla del baño despegada  
Baño hombres

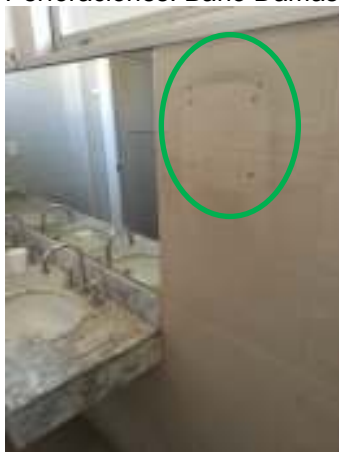
**Foto 15**

Revestimiento con Perforaciones. Baño Damas

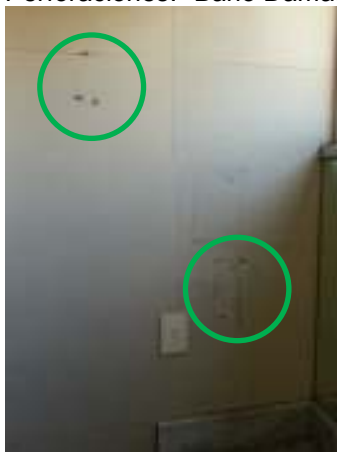
**Foto 16**

Revestimiento con Perforaciones. Baño Damas

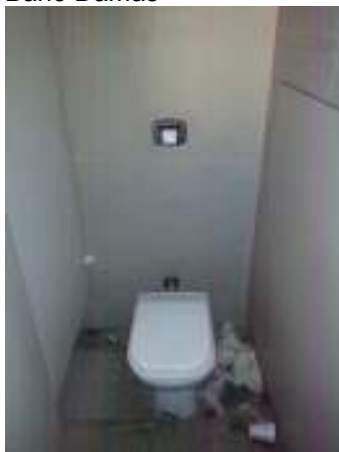
**Foto 17**

Hay que regular la válvula del inodoro.  
Baño Damas

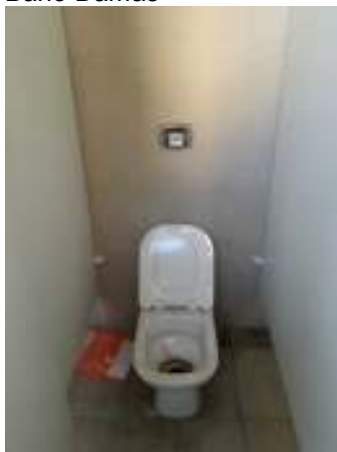
**Foto 18**

Hay que regular la válvula del inodoro.  
Baño Damas

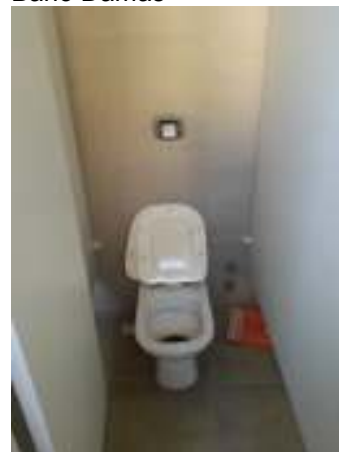
**Foto 19**

Hay que regular la válvula del inodoro.  
Baño Damas

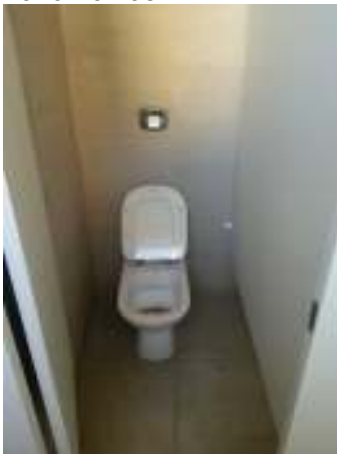
## **Foto 20**

Hay que regular la válvula

Baño Damas

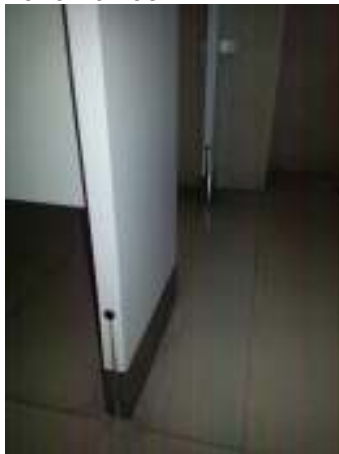
## **Foto 21**

El zocalo de la puerta se ve  
Un poco abierto.

Baño Damas

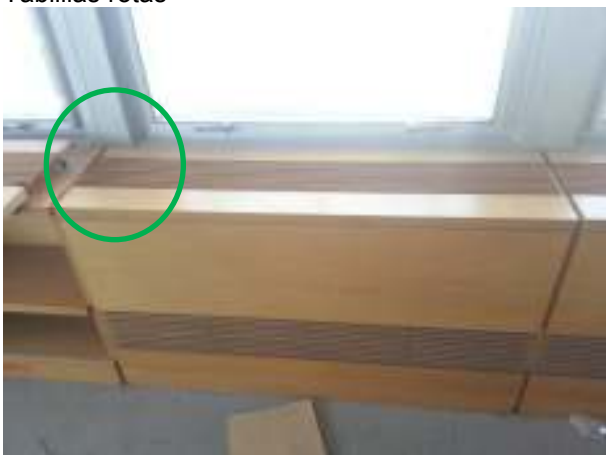
## **Foto 25**

Lado Av. Cordoba  
Tablillas rotas

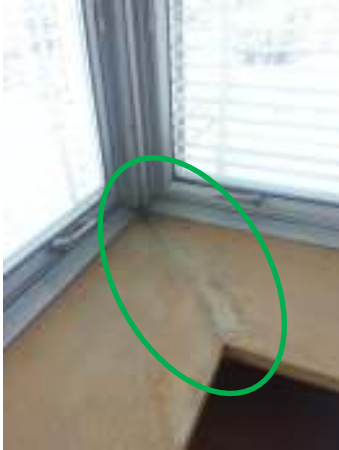
**Foto 27**

Lado Viamonte  
Marcas de humedad

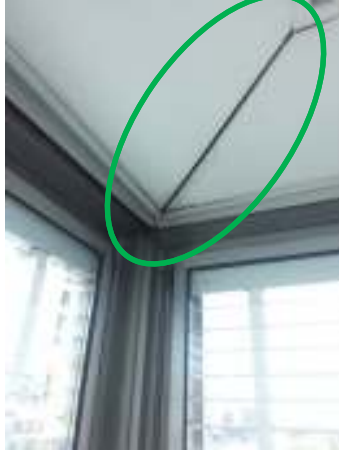
**Foto 28**

Lado Viamonte  
Marcas de humedad

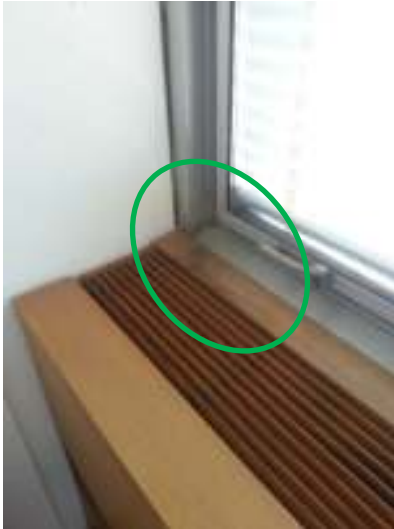
**Foto 29**

Lado Viamonte  
Marcas de humedad

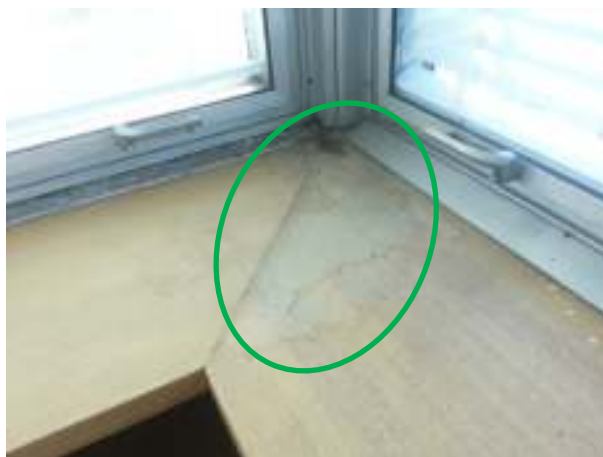
**Foto 30**

Lado Viamonte  
Marcas de humedad

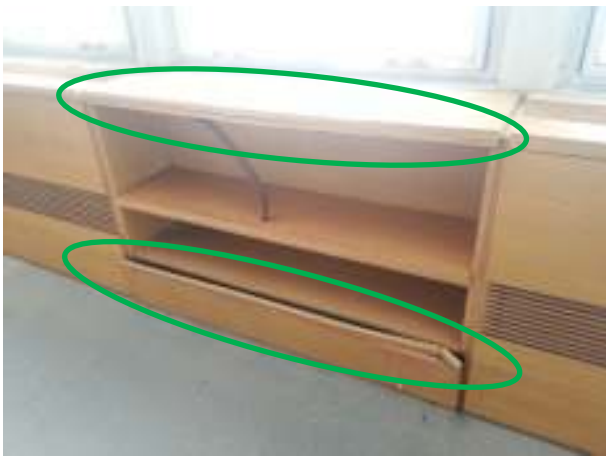
**Foto 31**

Lado Cerrito  
Tapa hinchada – Moldura a reparar

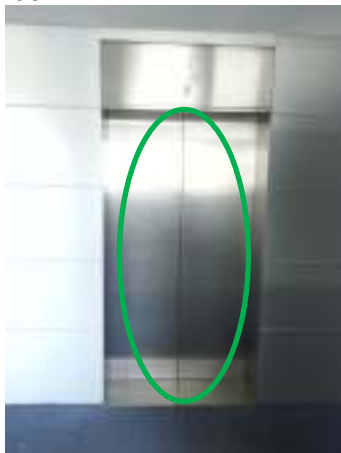
**Foto 32**

La puerta presenta rayaduras

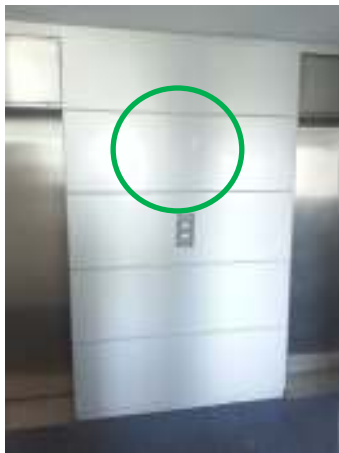
**Fotos 33**

Panel con marcas

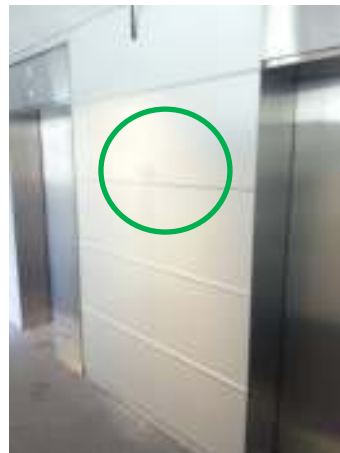
**Fotos 34**

Panel con marcas

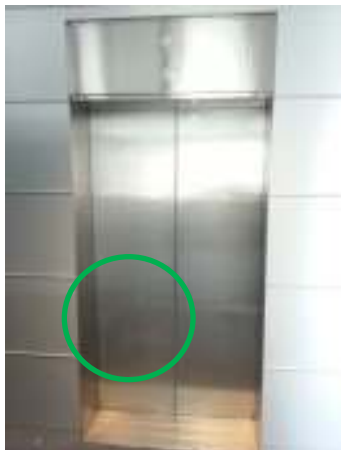
**Foto 35**

La puerta presenta rayaduras

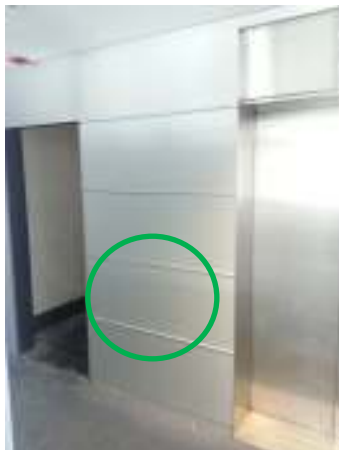
**Fotos 36**

Panel con marcas y ralladuras

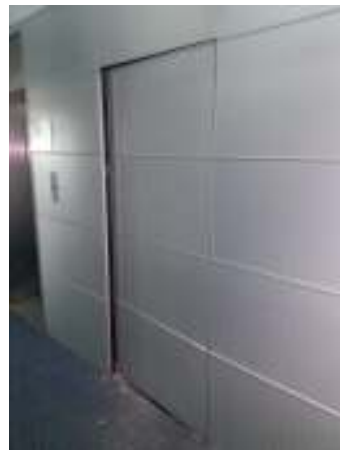
**Fotos 37**

La puerta no cierra

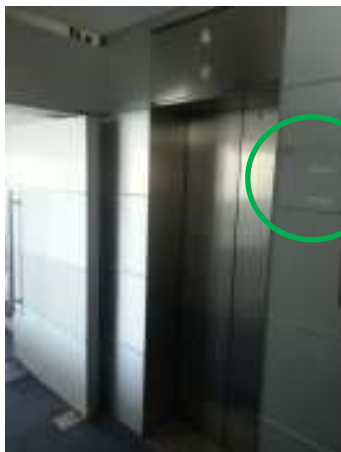
**Foto 38**

Marcas de adhesivo.

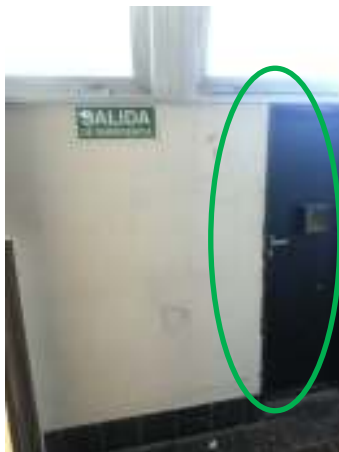
**Foto 39**

Rastro de entrada de agua
