**NISSAN ARGENTINA S.A.**

Obra: Nuevas Oficinas, Av. Libertador 390

## **INFORME PRELIMINAR**

### **RELEVAMIENTO FOTOGRAFICO PREVIO INICIO DE OBRA**

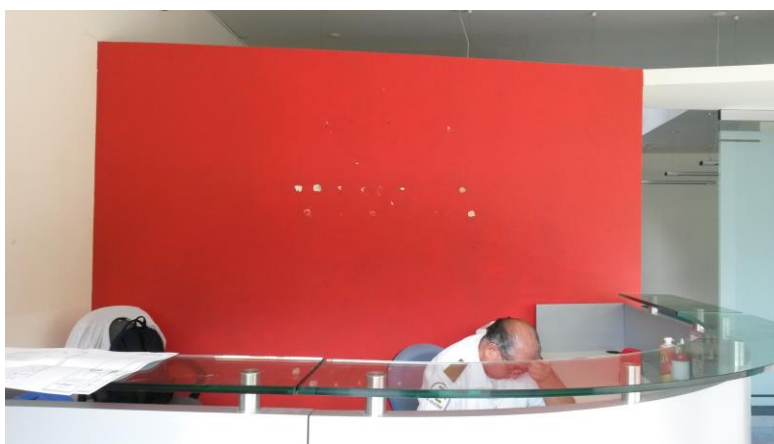
**Foto 1**

Pared recepción, revestimiento dañado

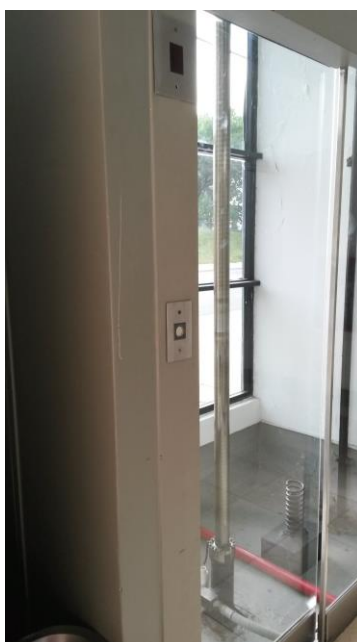
**Foto 2**

Puerta de ascensor en PB rayado.

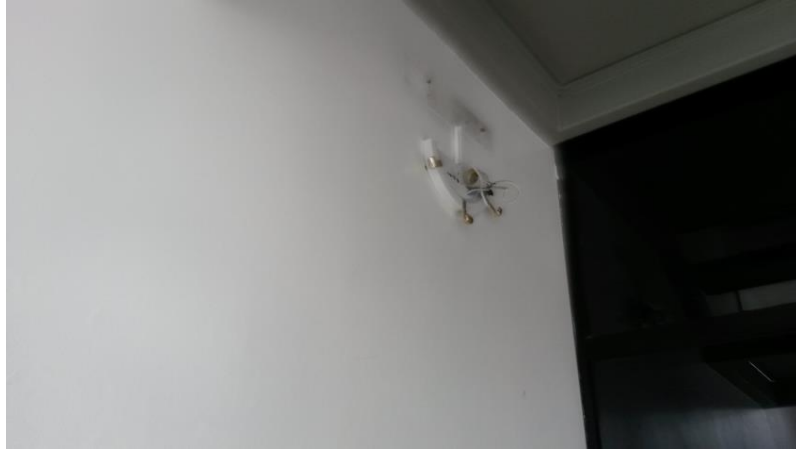
**Foto 3**

Subida escalera – Artefacto de iluminación incompleto y dañado – No contemplado

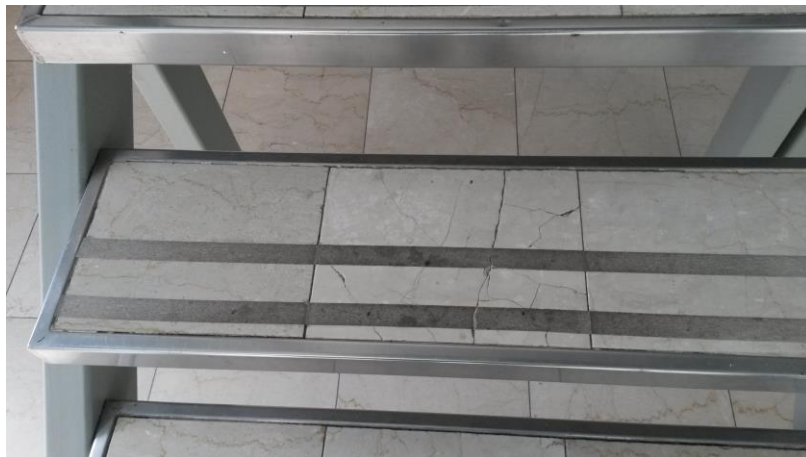
**Foto 4**

Subida escalera – Escalón cerámico rajado y dañado

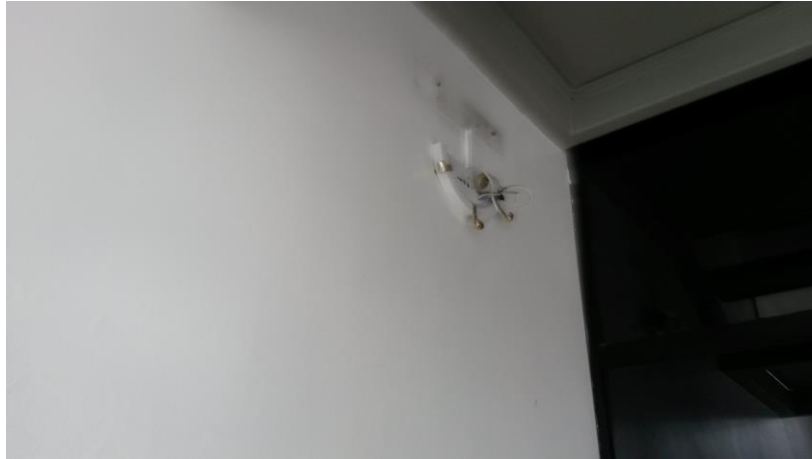
**Foto 6**

Subida escalera 2 tramo – Artefacto de iluminación incompleto y dañado – No contemplado

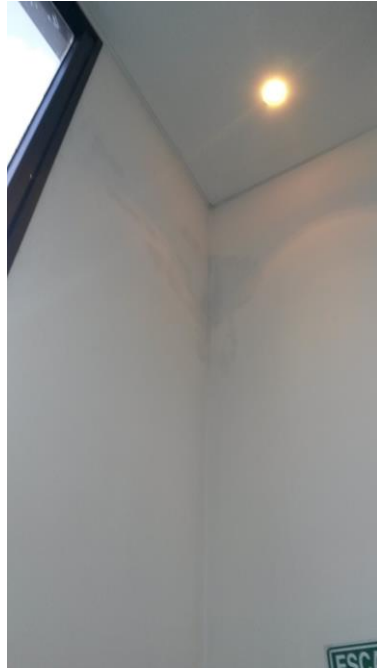
**Foto 8**

Manchas de humedad en pared.

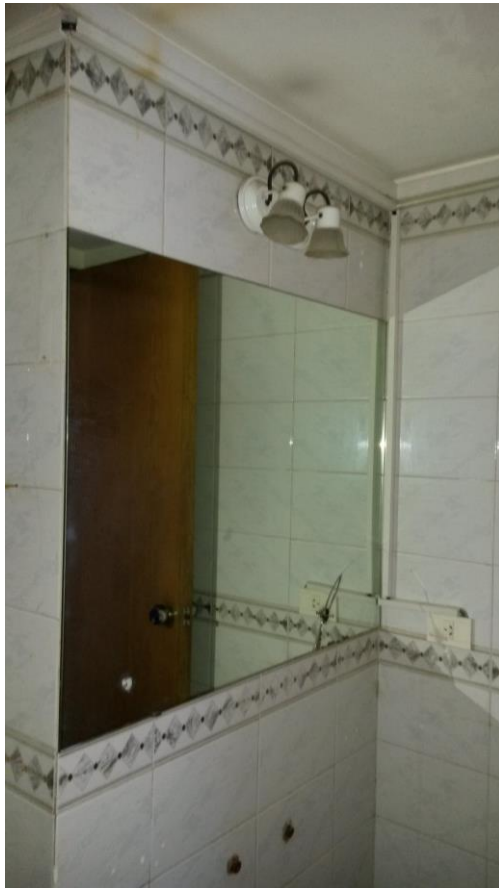
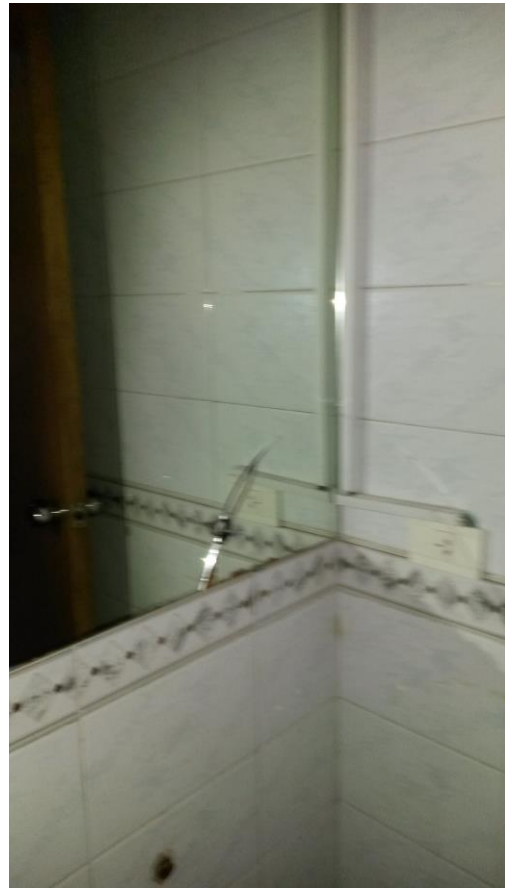
**Foto 9 a-b**

Baños Privado Piso 1 – Espejo roto

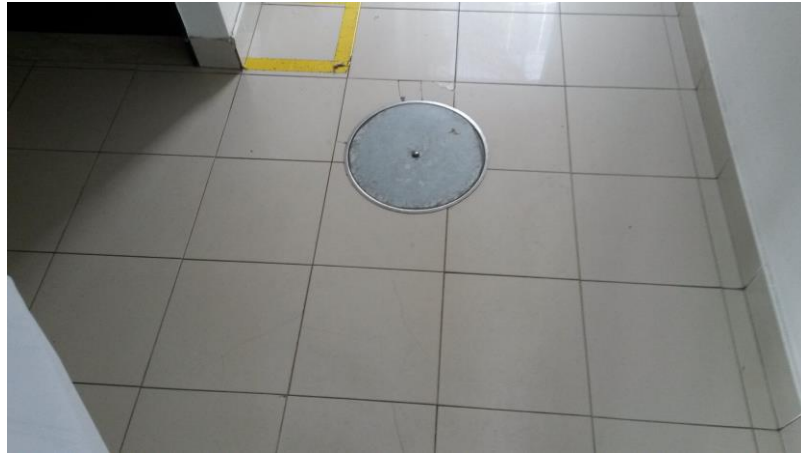
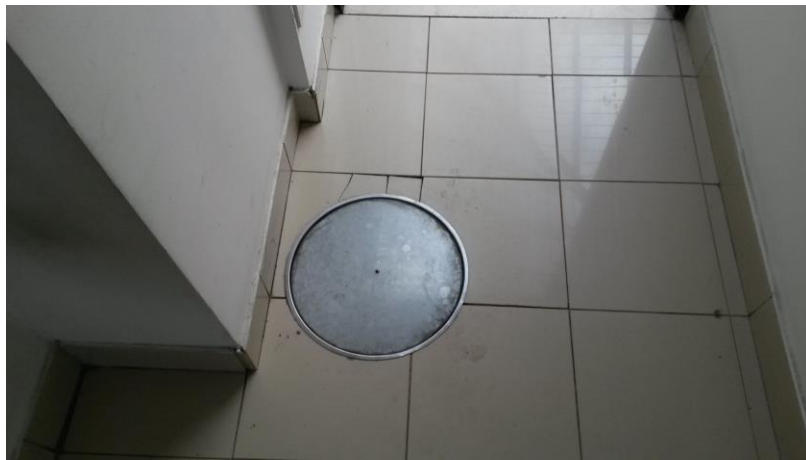
**Foto 10 a-b**

Piso acceso baño privados y patio interior. Cerámicas rajadas

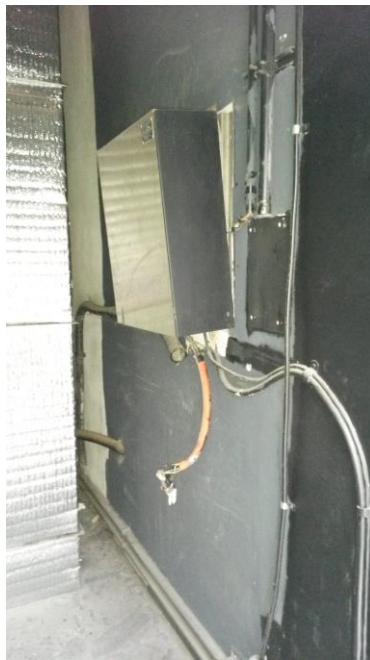
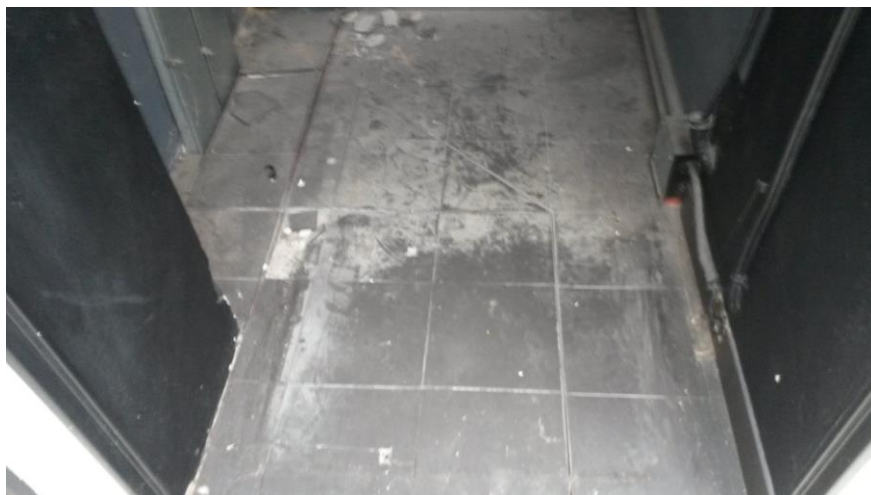
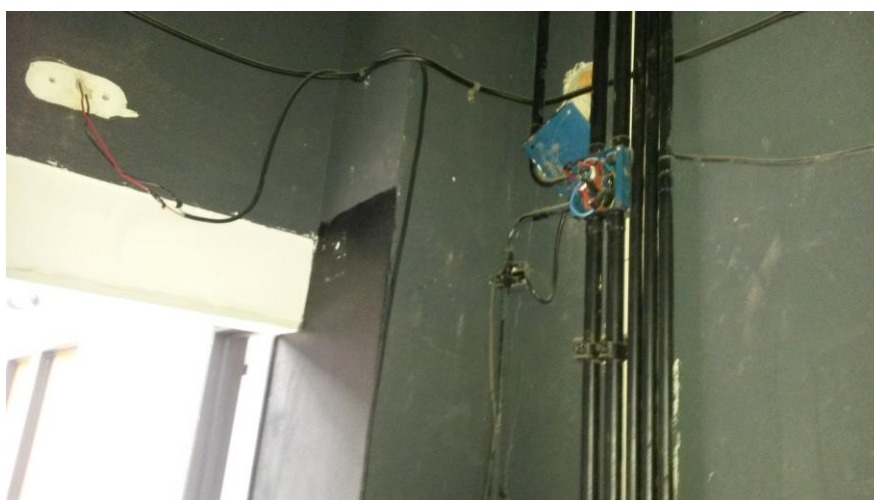
**Foto 11 a-b-c**

Cuarto montante exterior – Piso cerámico roto, cableado desprolijo

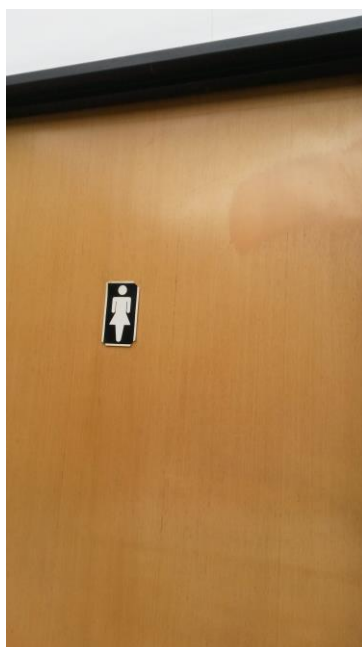
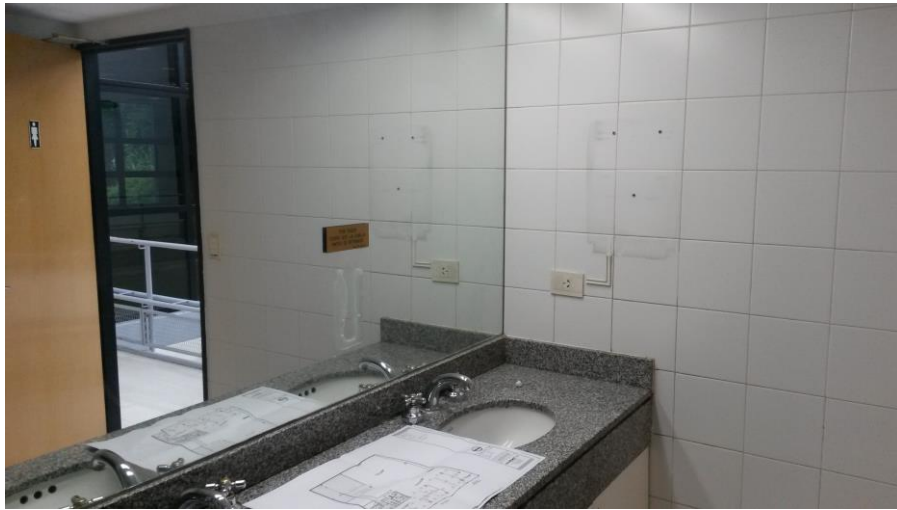
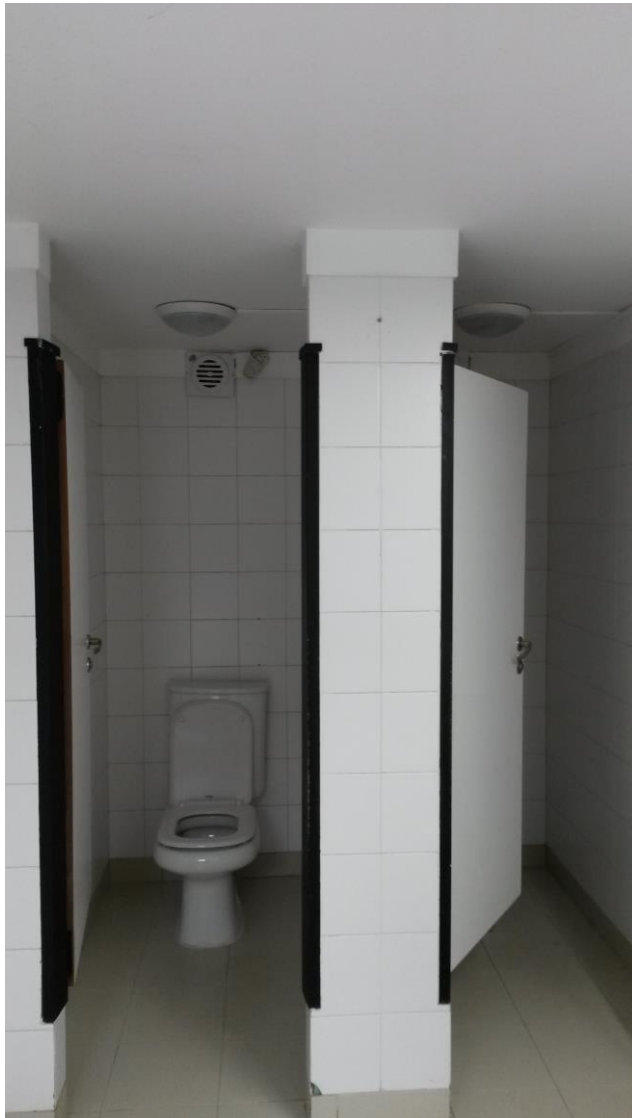
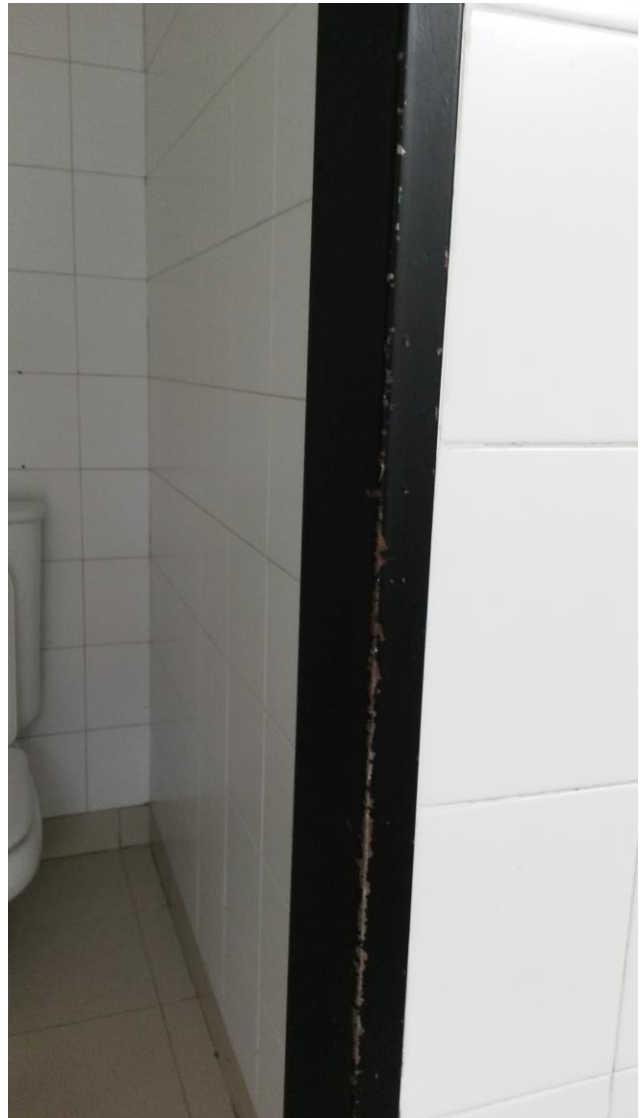
Foto 12 a-b-c-d  
Baño Mujeres – Agujeros en cerámicas, faltante de dispensers, marcos puertas rayadas.

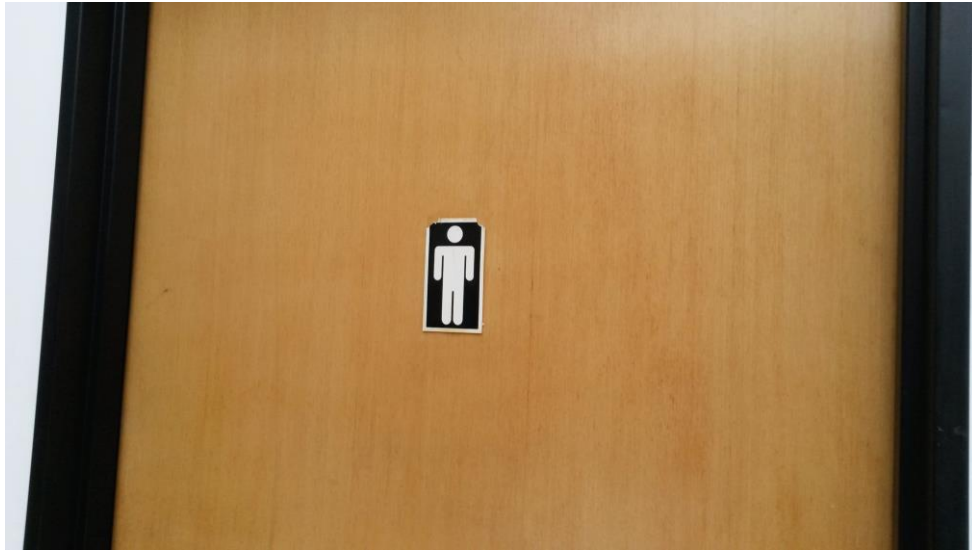
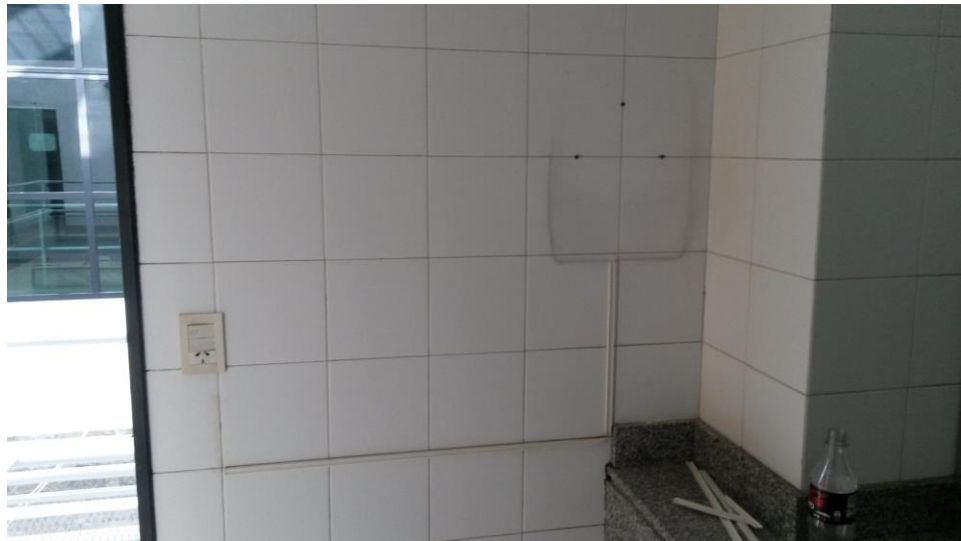
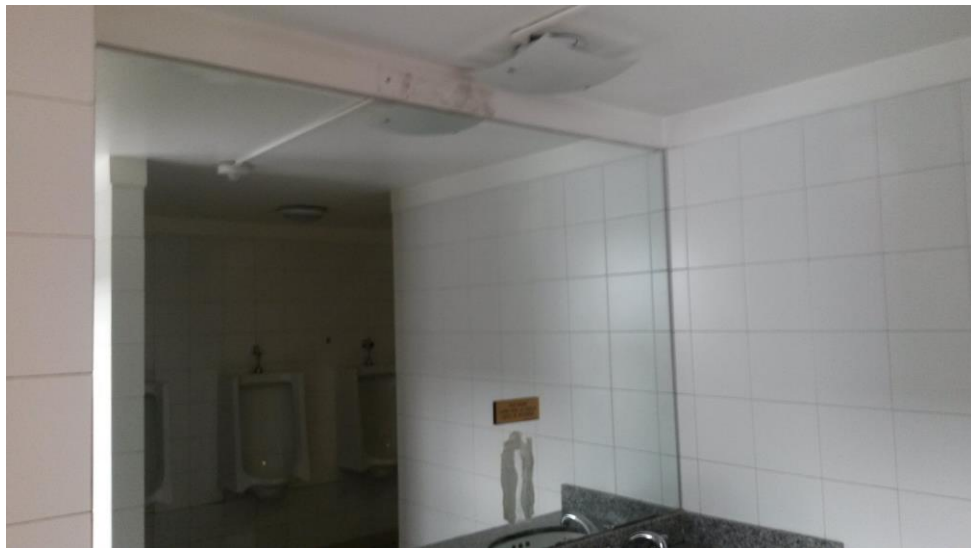
**Foto 13 a-b-c**

Baño Hombres agujeros en cerámicos, faltante de dispenser.

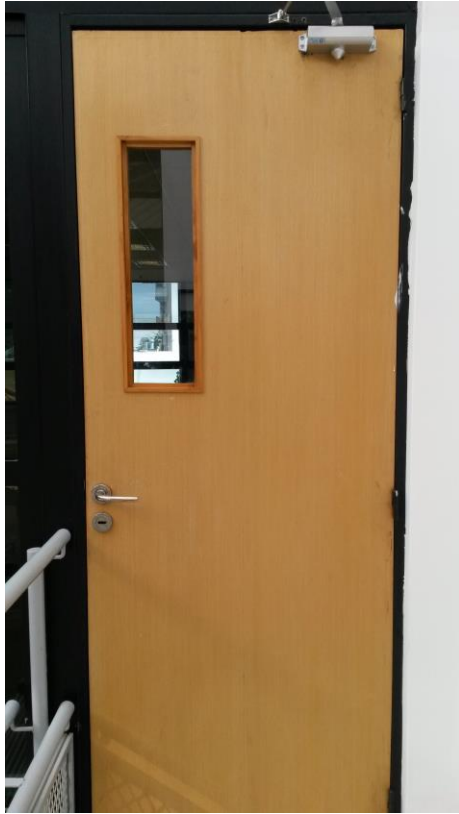
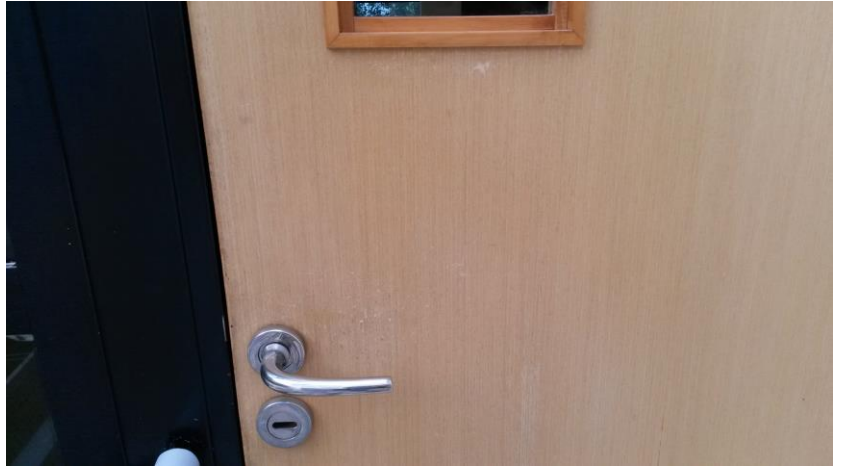
**Foto 14 a-b**

Puerta de acceso desde patio interno a open space en mal estado

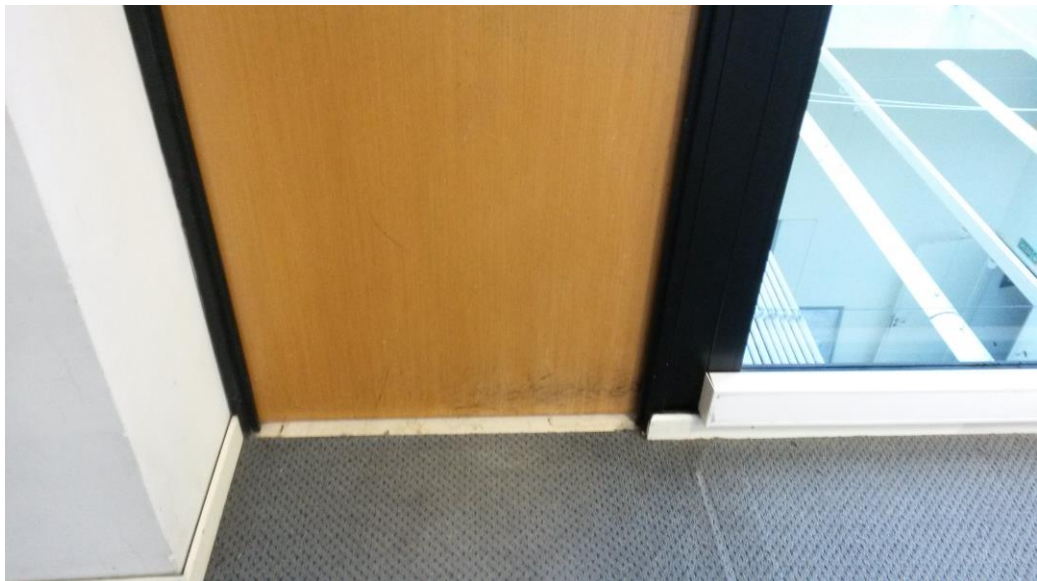
**Foto 15**

Idem anterior desde el open space

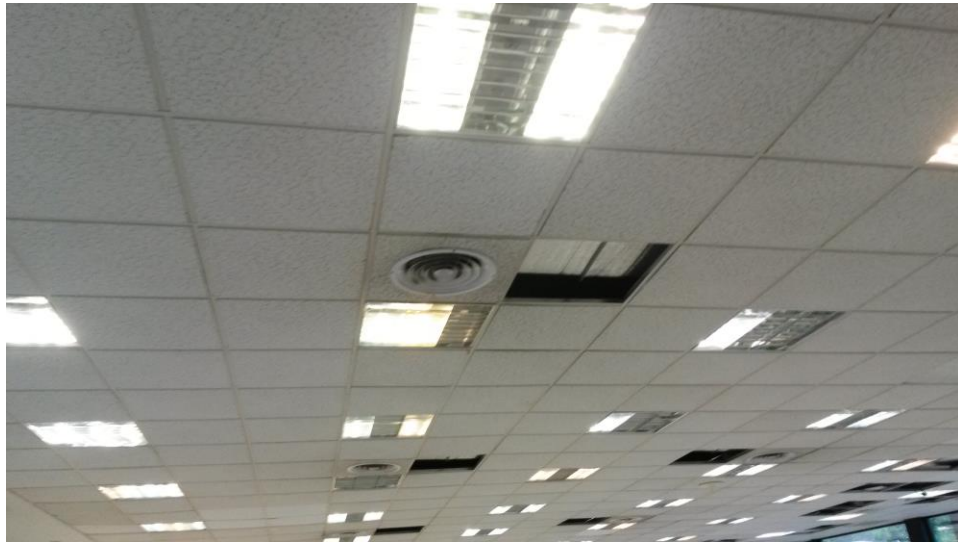
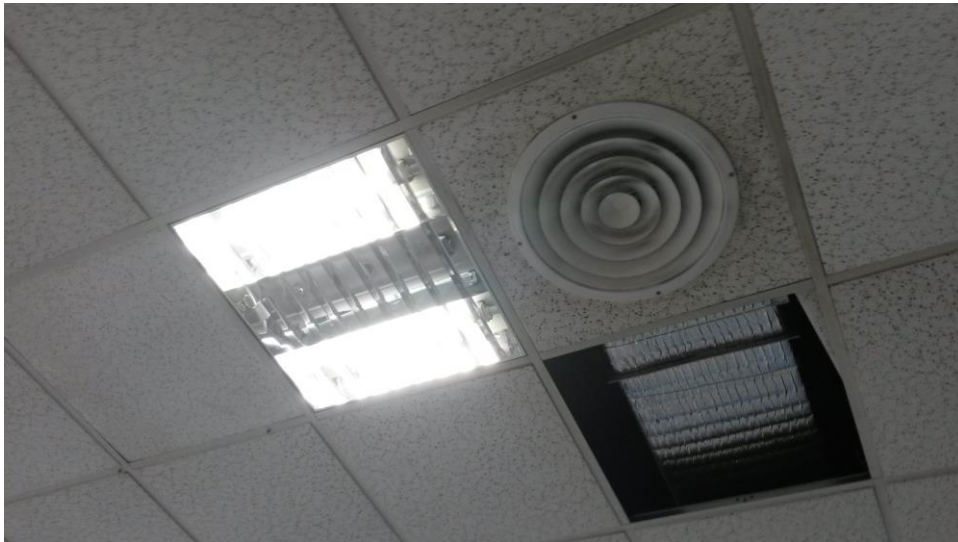
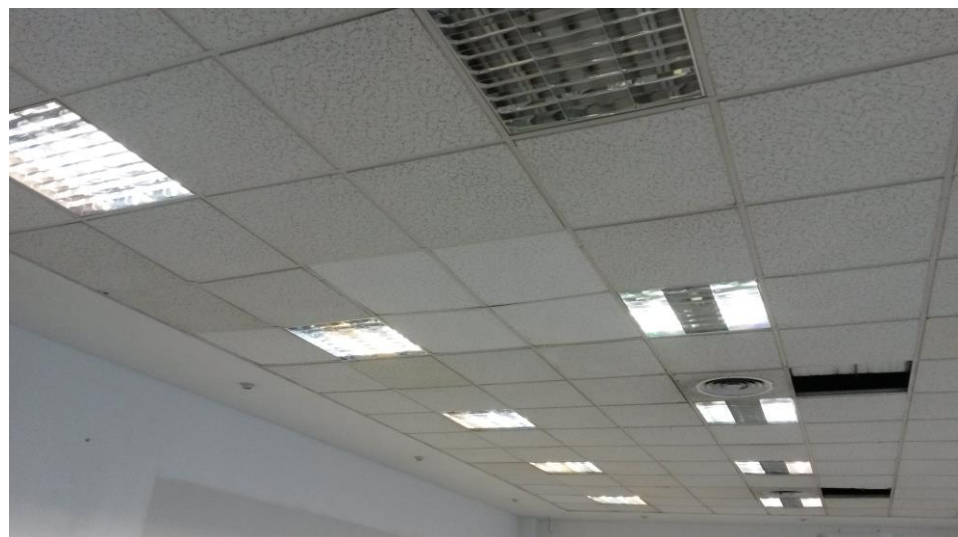
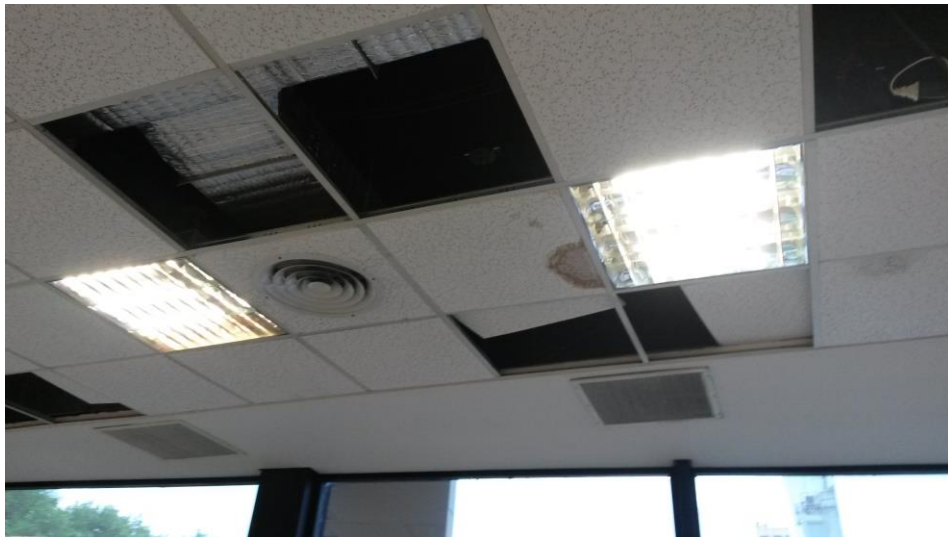
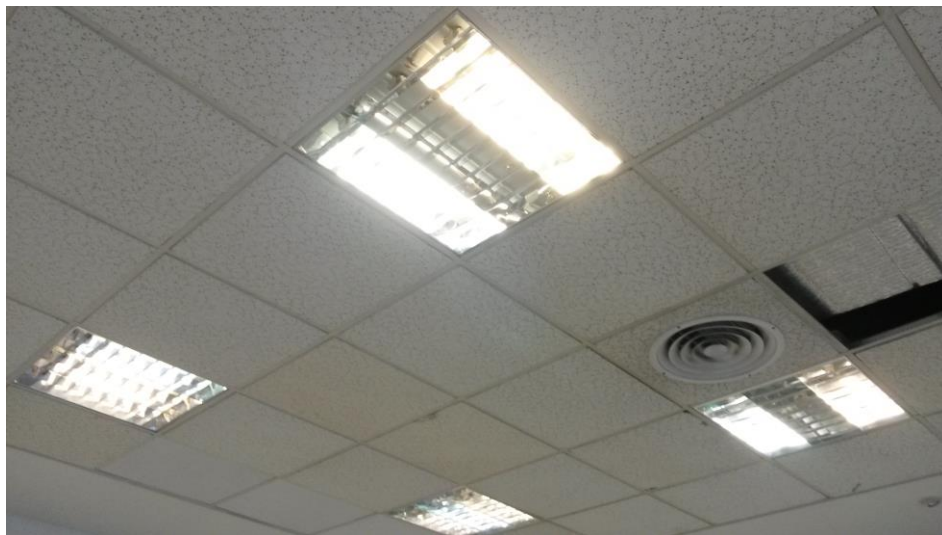
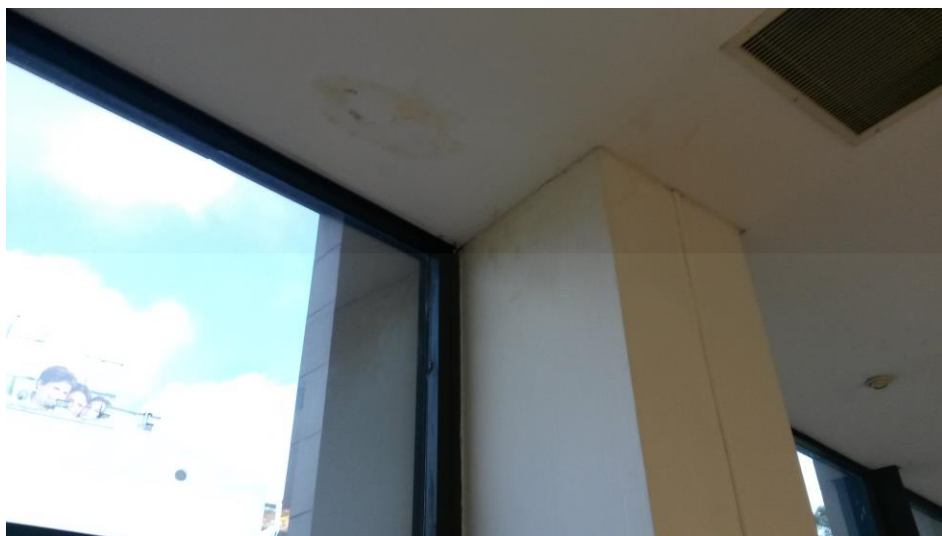
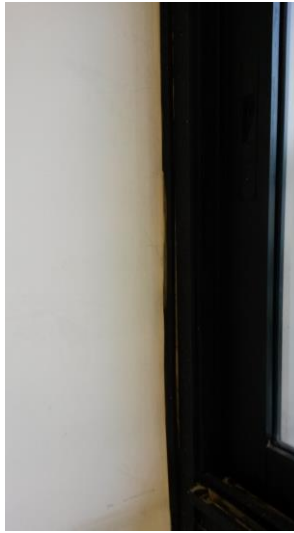
**Foto 16 a-b-c-b-d-e-f-g**

Fotos del cielorraso del open space – Placas manchadas, mal estado de placas, mal estado de la estructura, faltante de placas, burlete de la carpintería en mal estado, artefactos de iluminación con lámparas quemadas o no funcionando, manchas de humedad. – Tarea de reparación no contemplada en el presupuesto.

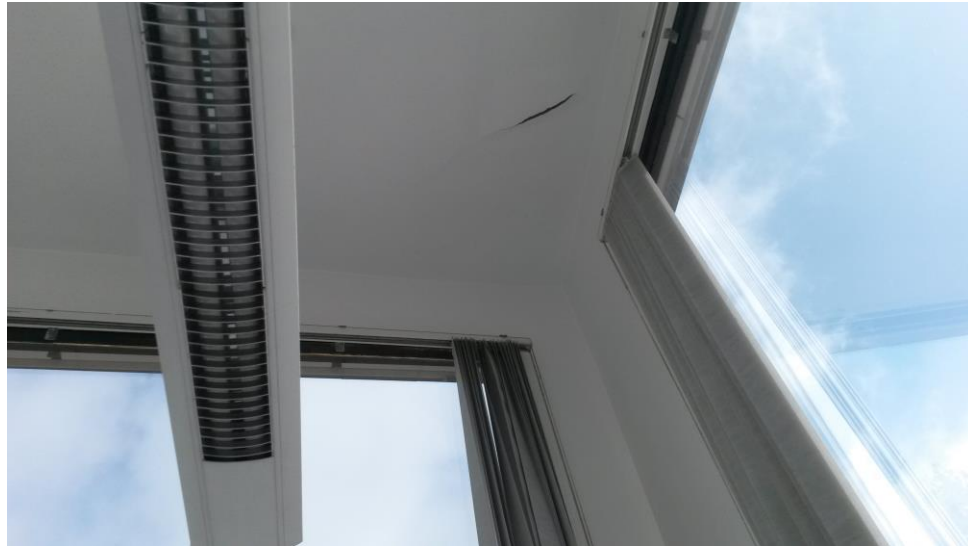
**Foto 19**  
Fisura en cielorraso

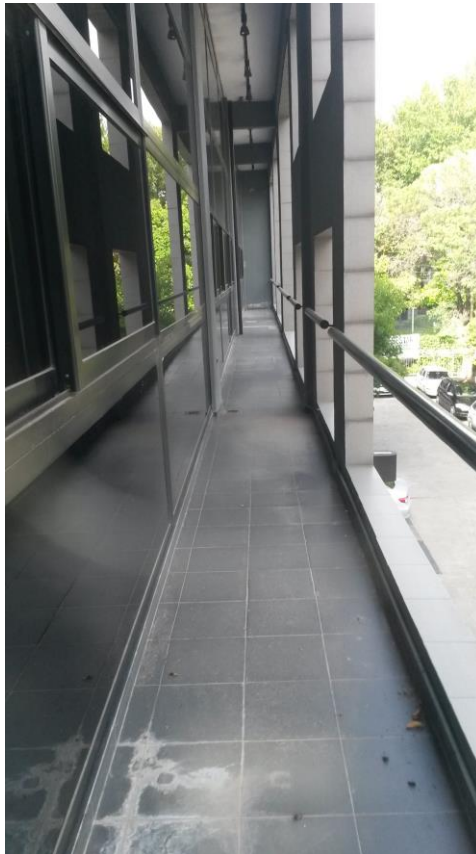
**Foto 20**  
Balcón – Cerámicos manchados o rajados – Sector a no intervenir

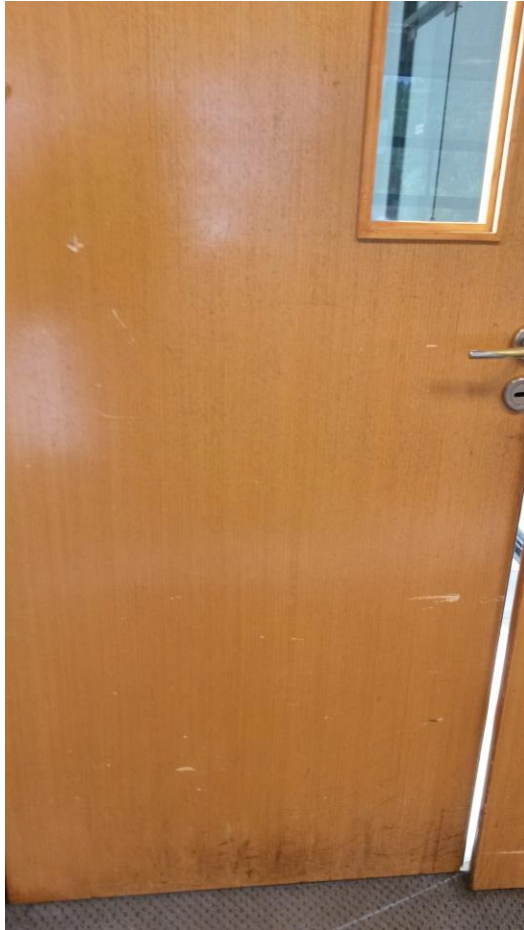
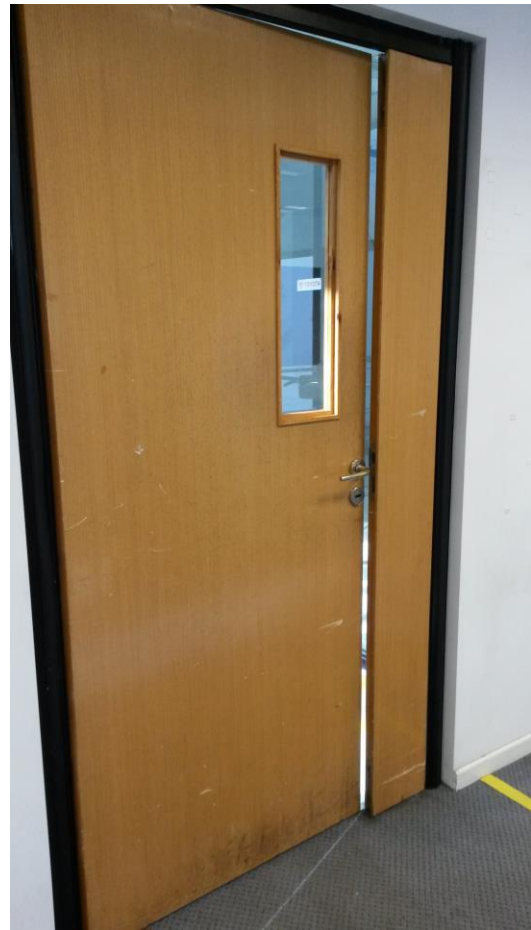
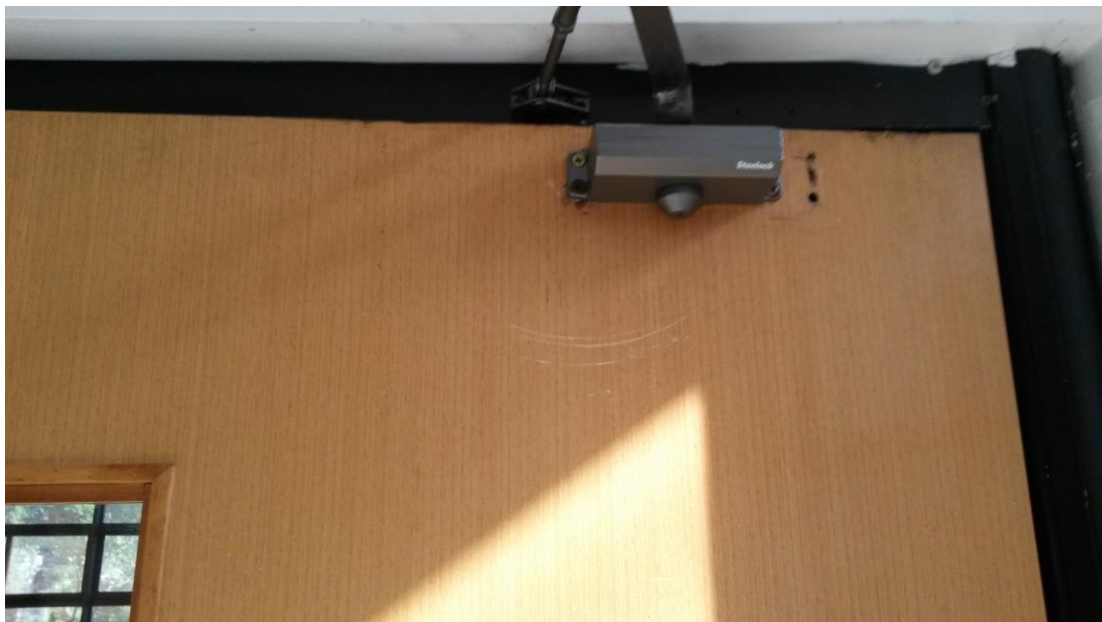
**Foto 21 a-b-c**

Puerta desde el open space a coffe/comedor – Rayada, golpeada, no cierra

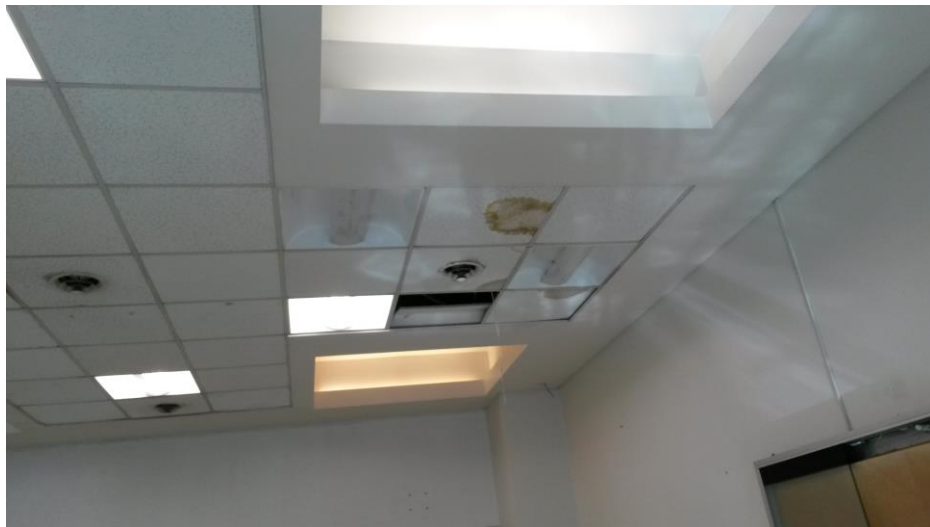
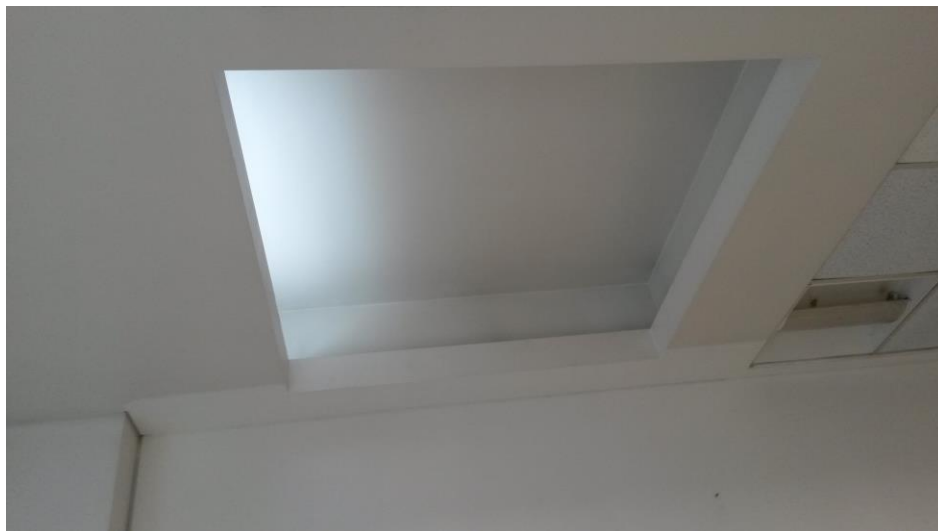
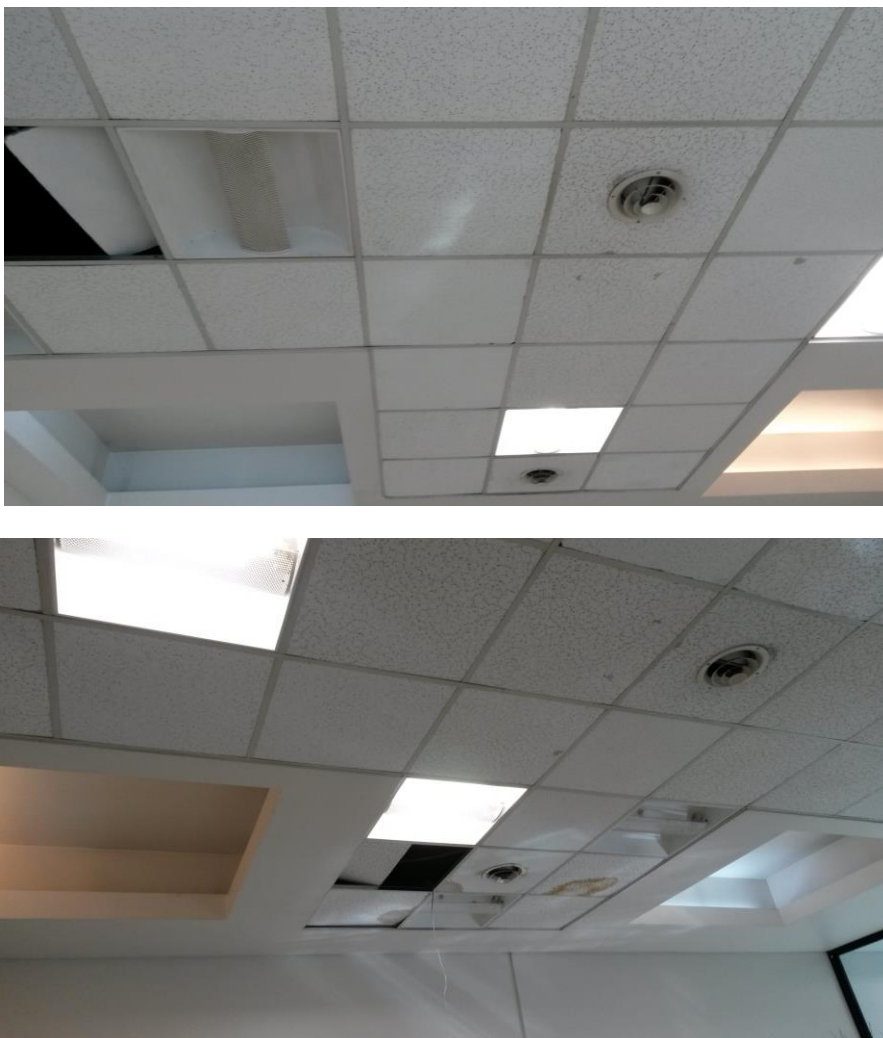
**Foto 23 a-b-c-d**  
Cielorraso del comedor – Placas en mal estado, placas manchadas, estructura dañada, artefactos en cajones de durlock que no funcionan - Tarea de reparación no contemplada en el presupuesto.

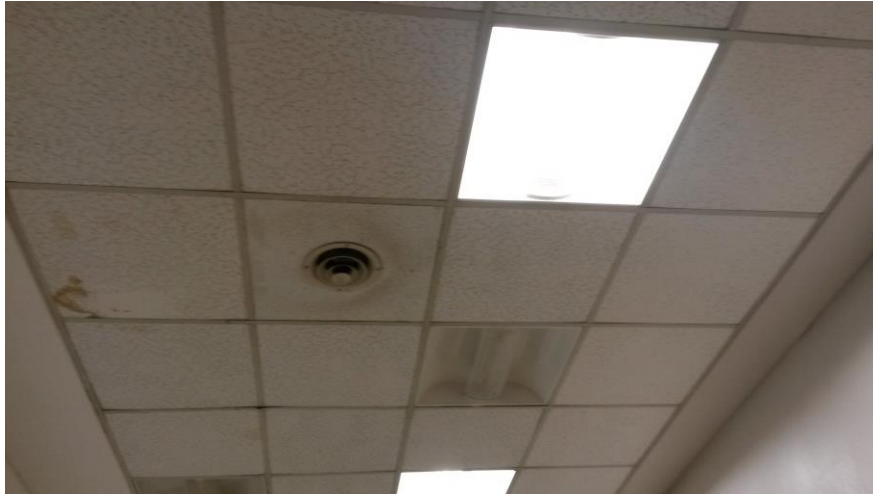
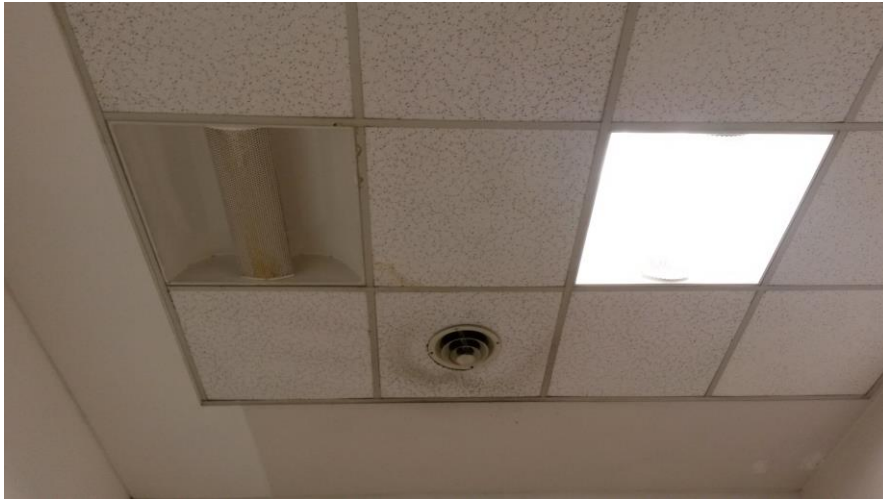
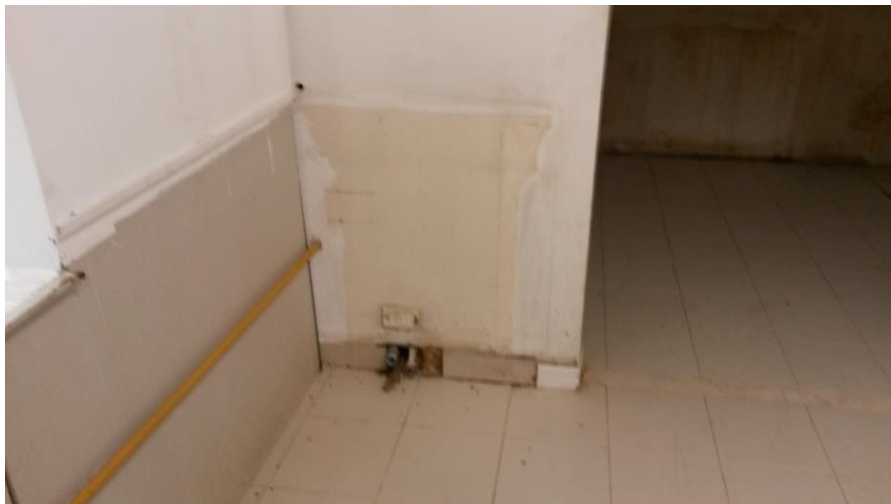
**Foto 25 a-b-c**

Coffee – Placas de cielorraso en mal estado, manchadas, artefactos de iluminación no funcionan. Tabique de durlock en mal estado - Tarea de reparación no contemplada en el presupuesto.

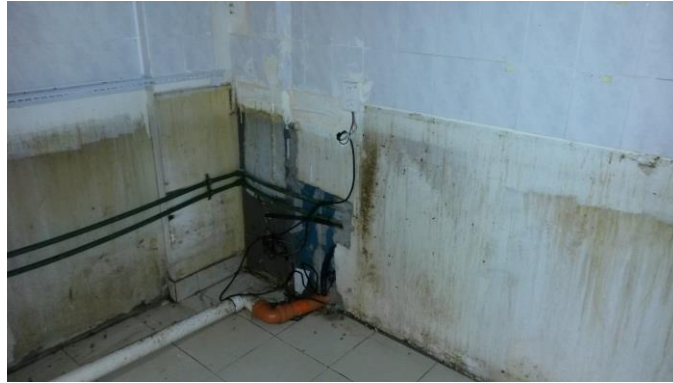
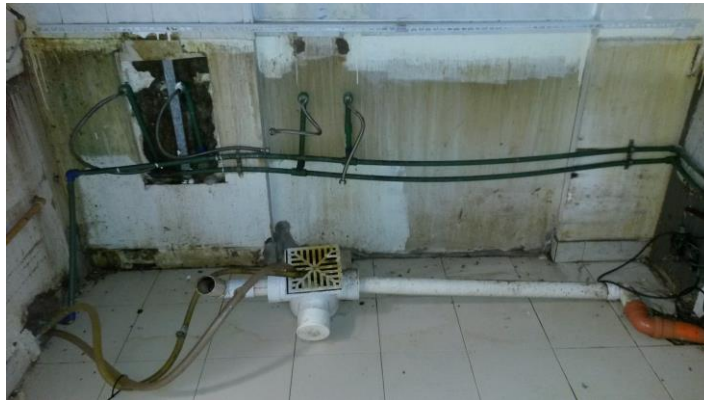
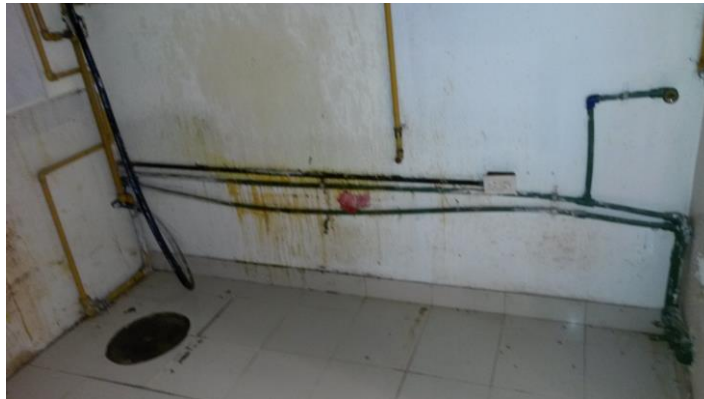
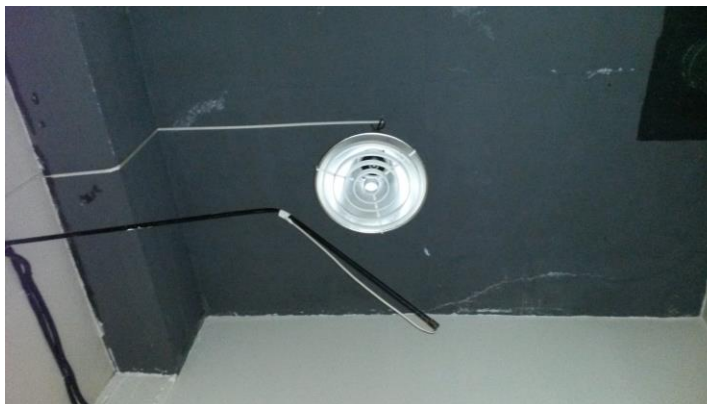
**Foto 26 a-b-c-d**

Coffee – Instalación sanitaria que se mantiene, cerámicos en mal estado, el sector no posee cielorraso (nuevo cielorraso no contemplado en presupuesto)

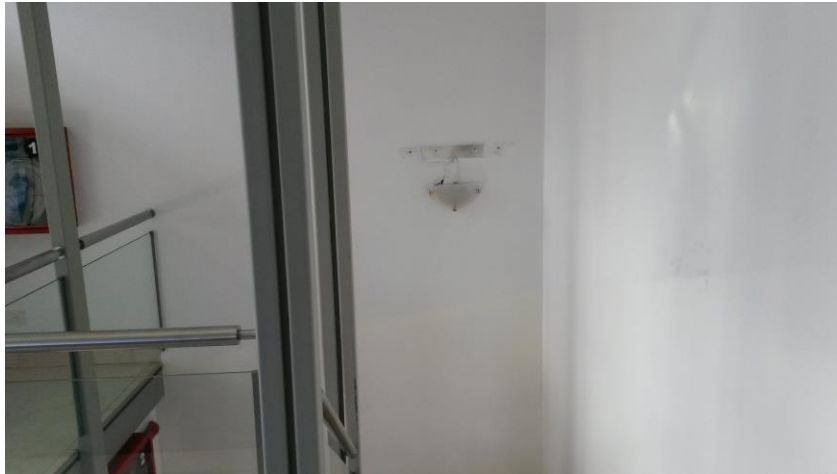
**Foto 27**

Subida escalera a entrepiso - Artefacto de iluminación mal estado, no funciona

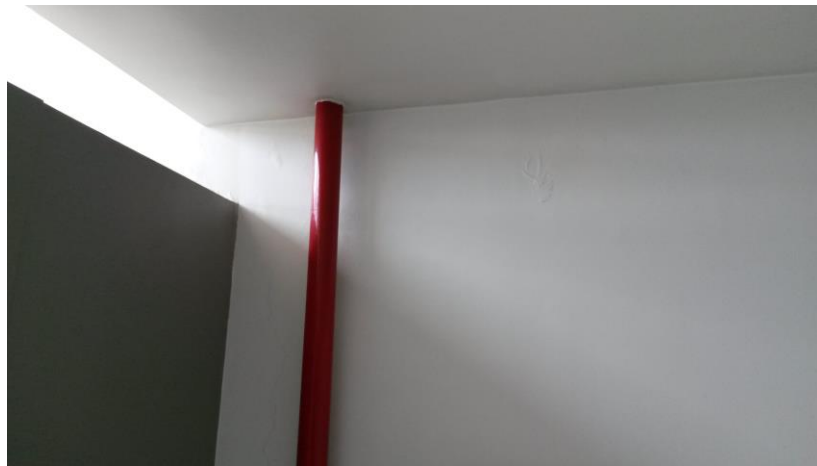
**Foto 28**

Pared presenta fisuras

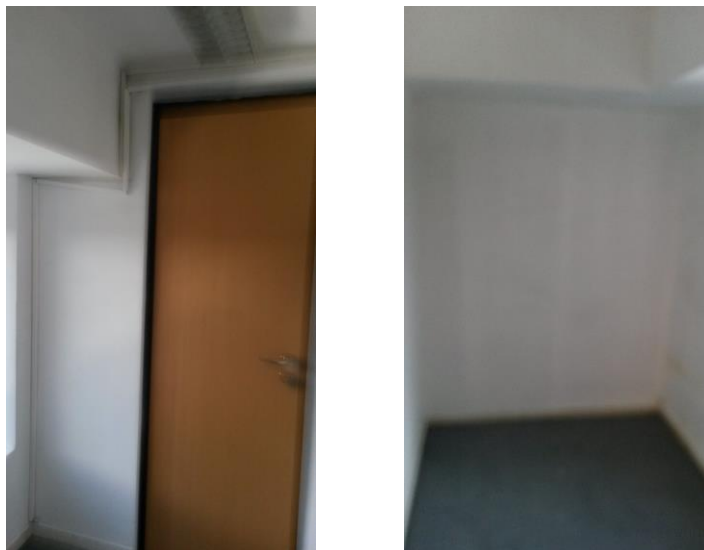
**Foto 30 -31**

Cuarto depósito en entrepiso – Instalación eléctrica desprolija aplicada

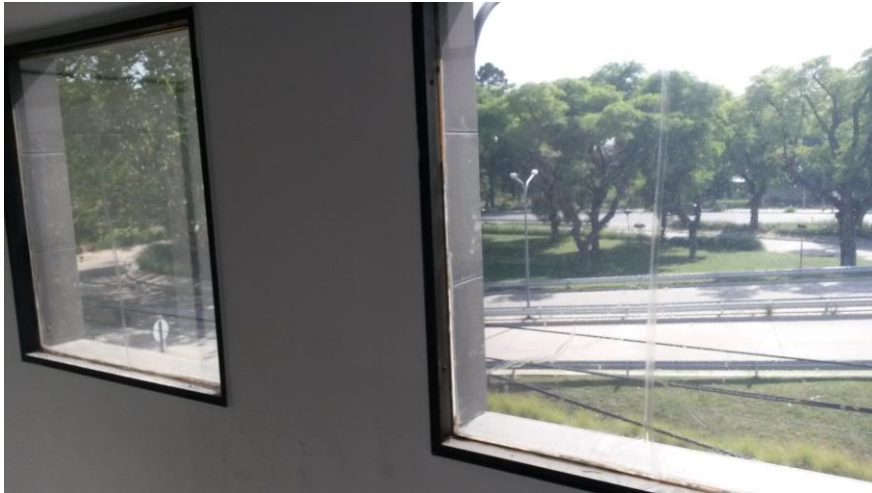
**Foto 32**

Mal estado de vinilos en carpinterías

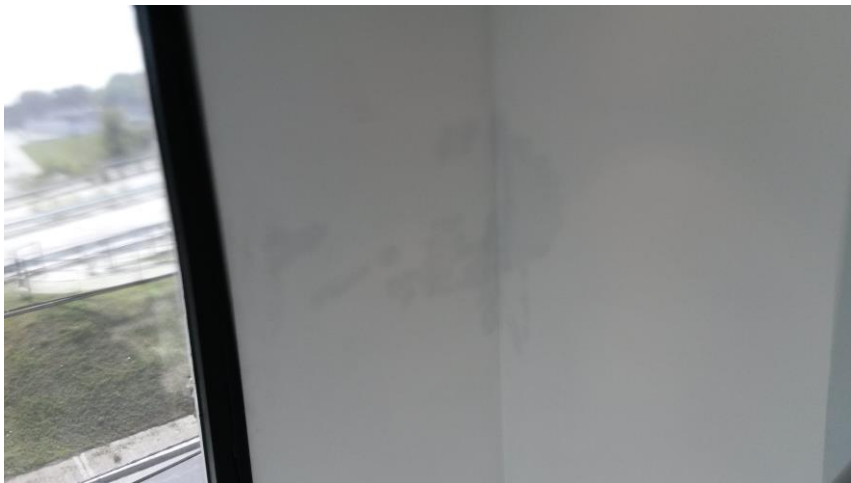
**Foto 33**

Misma que foto 8 - Mancha de humedad en pared –
