**NISSAN ARGENTINA S.A.**

Obra: Nuevas Oficinas, Av. Libertador 390

## **INFORME PRELIMINAR**

### **RELEVAMIENTO FOTOGRAFICO PREVIO INICIO DE OBRA**

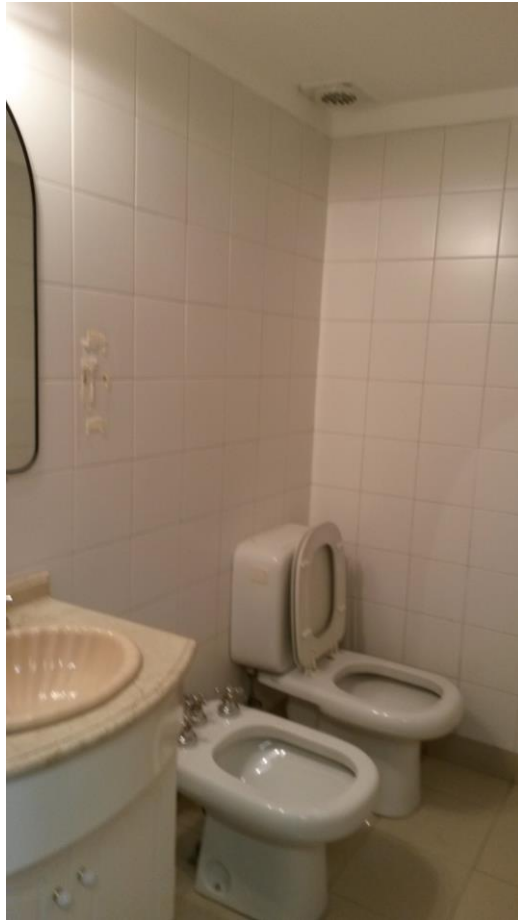
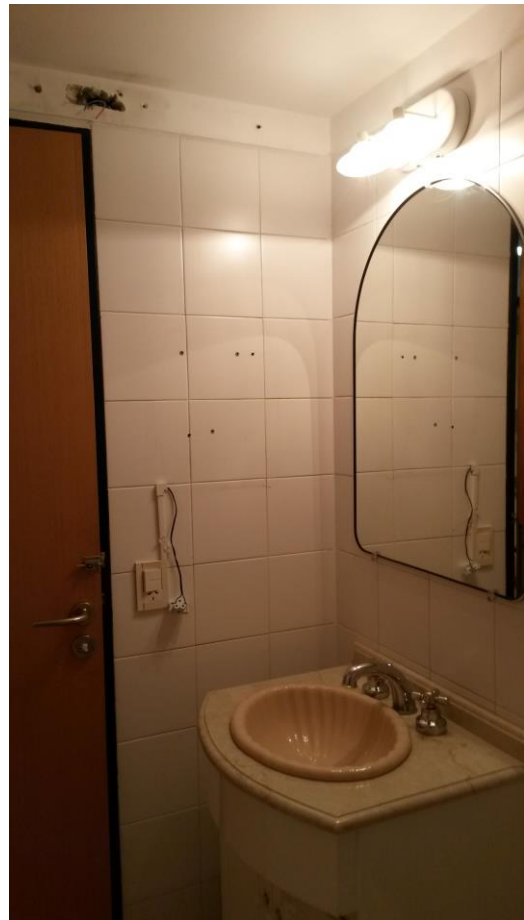
**Foto 37 a-b**

Baño privado 2 entrepiso – Sector a no intervenir – Tabique dañado

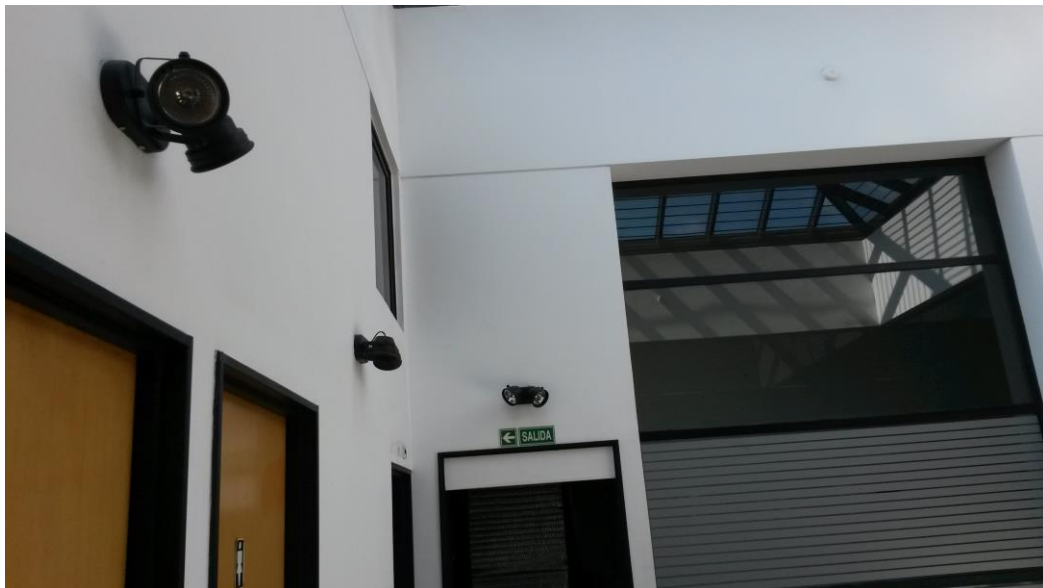
**Foto 38**

Artefactos de iluminación exteriores en patio interior no funcionan

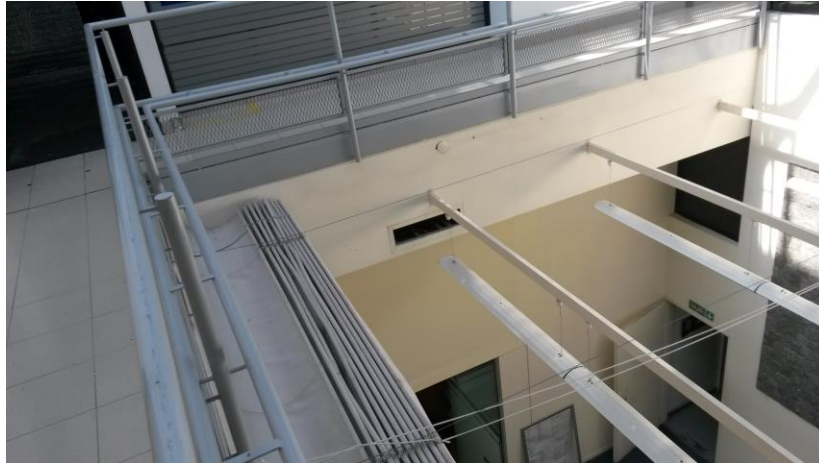
**Foto 39**  
Falta reja de aire

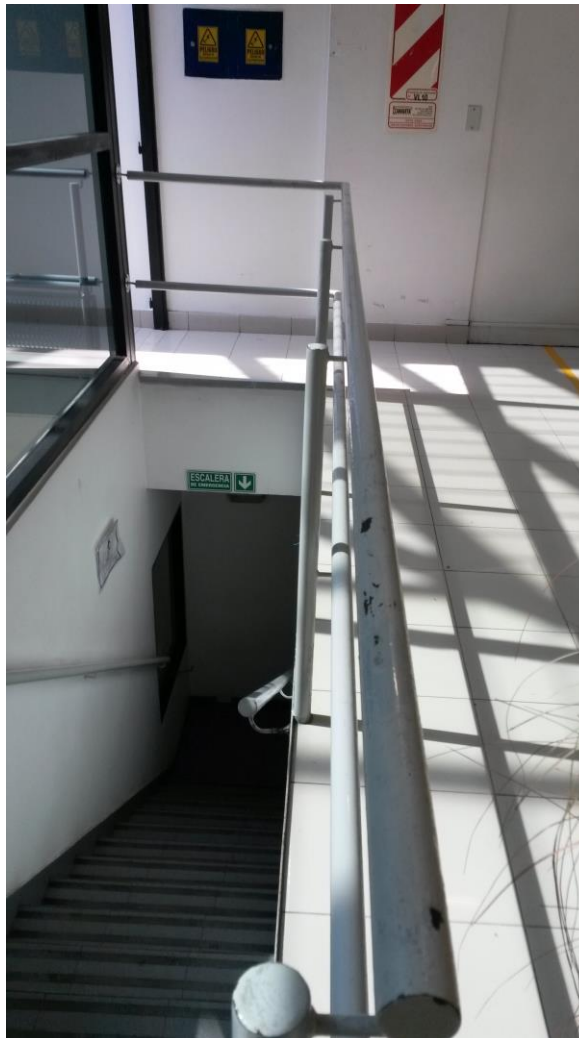
**Foto 40**  
Baranda con rayones

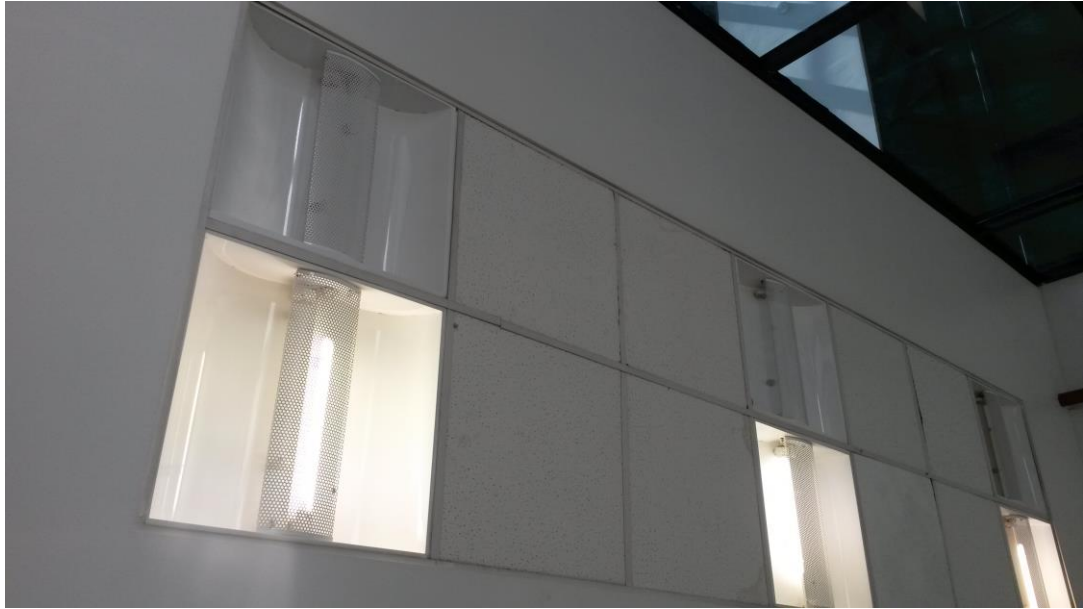
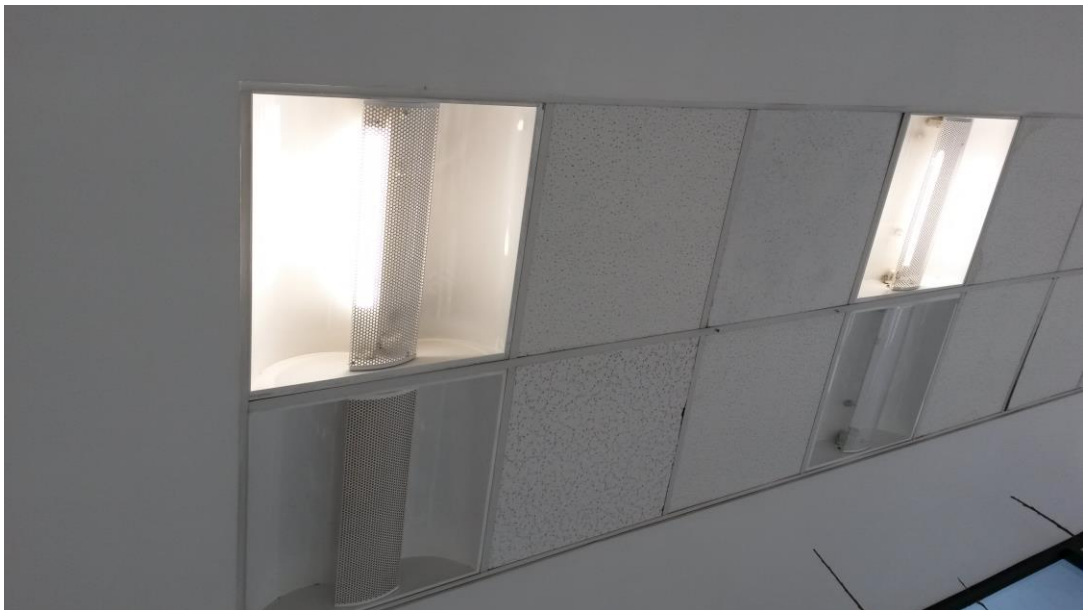
**Foto 41 a-b**

Cielorraso acceso comedor – En mal estado, placas manchadas, placas rotos, estructura en mal estado, artefactos de iluminación que no funcionan. Tarea de reparación no contemplada en el presupuesto.
