**NISSAN ARGENTINA S.A.**

Obra: Nuevas Oficinas, Av. Libertador 390

## **INFORME DE OBRA**

## **INFORME FOTOGRAFICO FILTRACIONES**

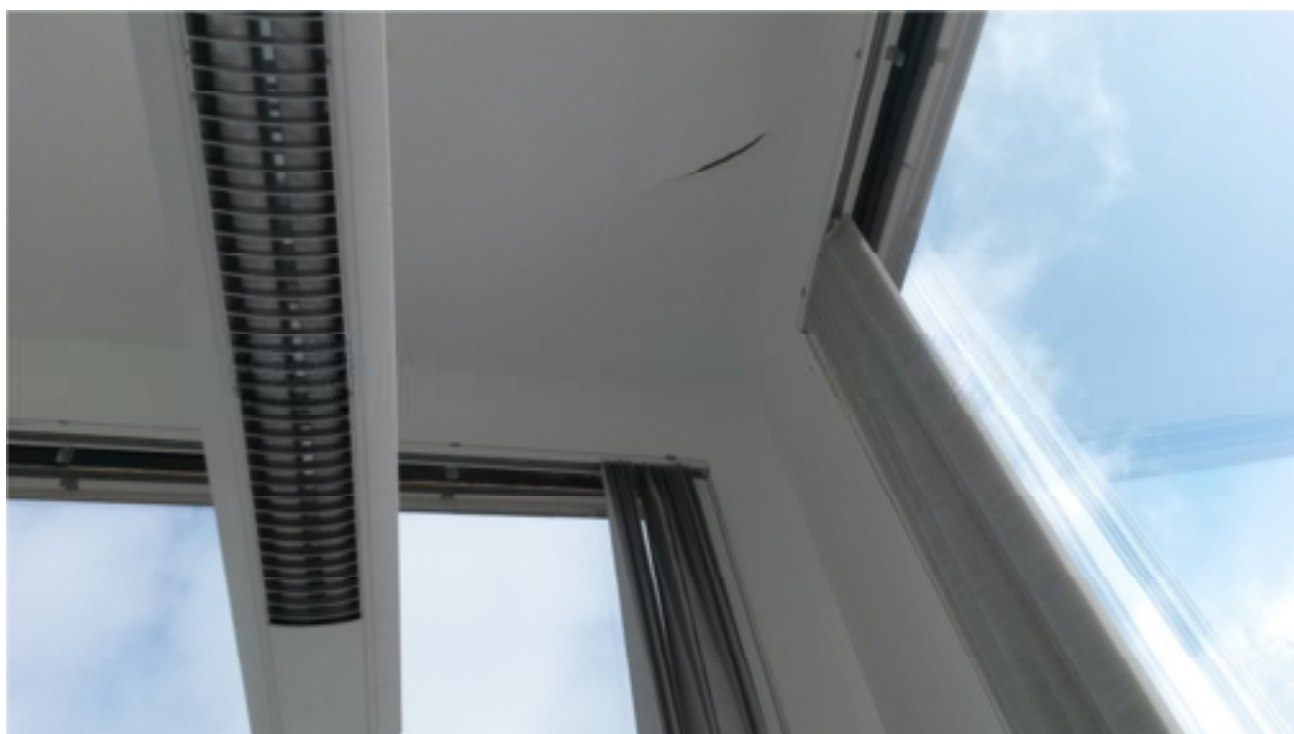
### **Foto 1**

Filtraciones y rajadura en cielorraso en sector del estar en doble altura.

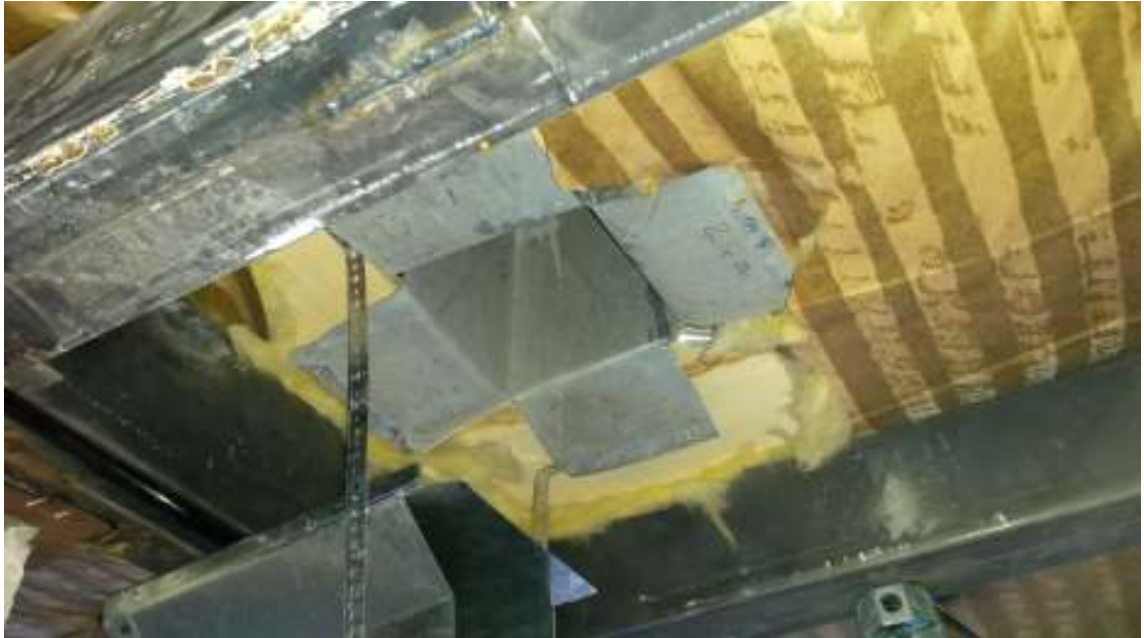
**Foto 2**

Entrada de agua por conductos de aire acondicionado en sector de estar del acceso 1º piso.

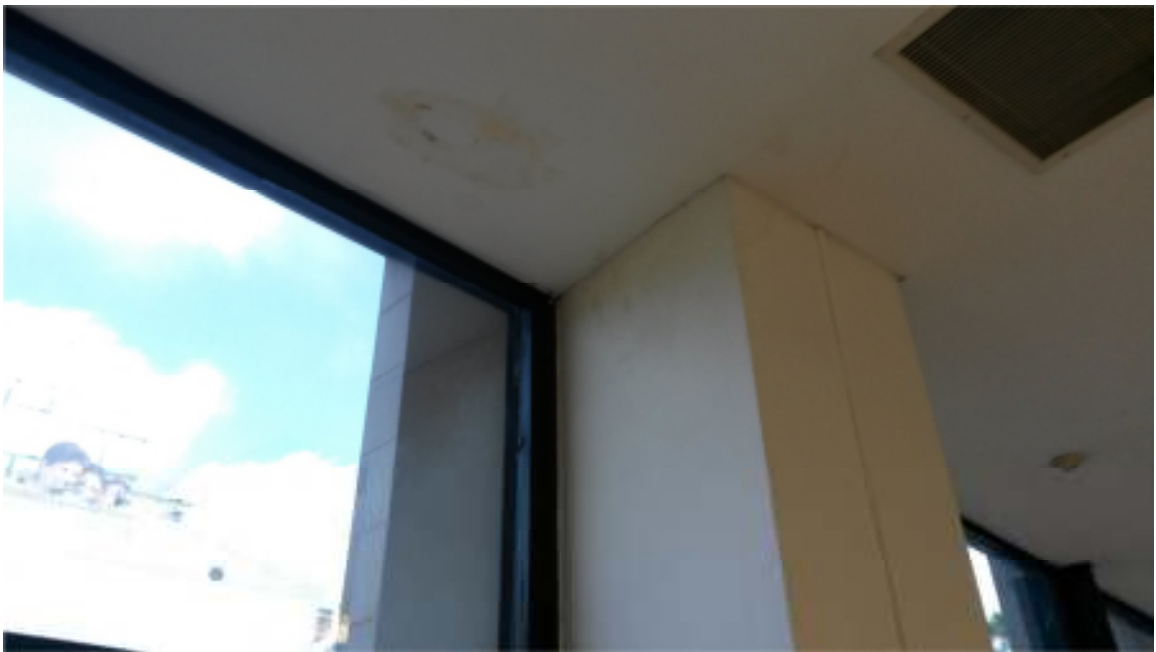
**Foto 3**

Filtraciones de agua y deterioro de cielorraso existente en open space

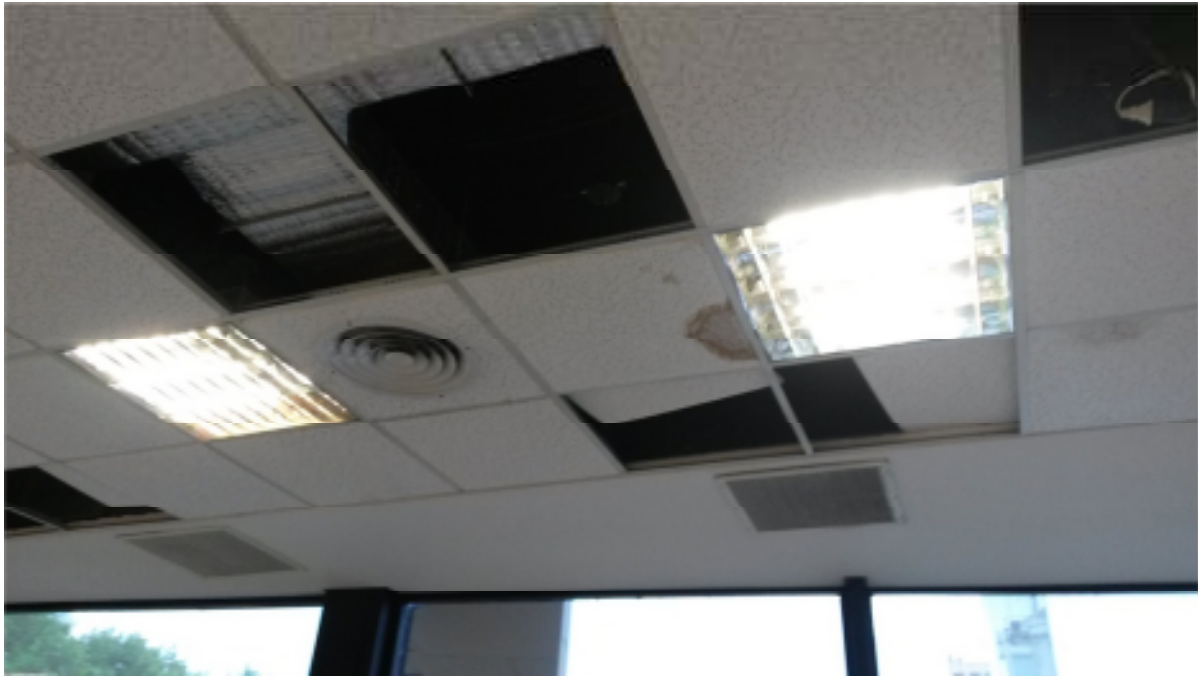
**Foto 4**

Manchas de ingreso de agua en placas del desmontable en el open space

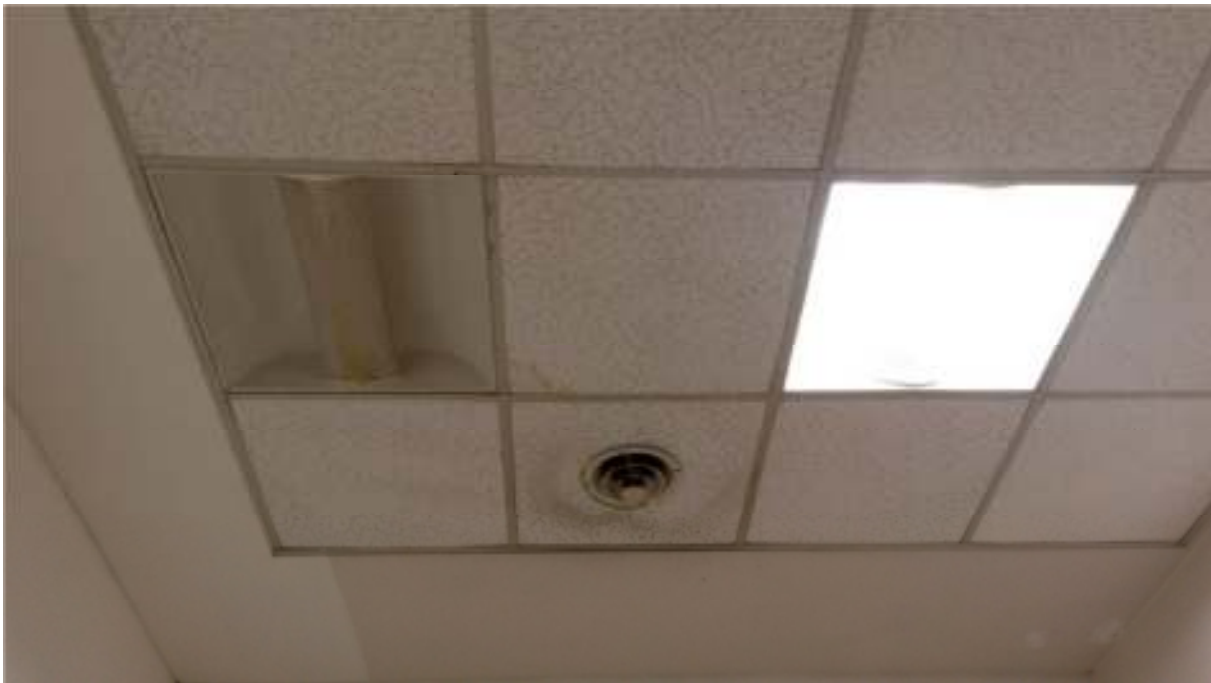
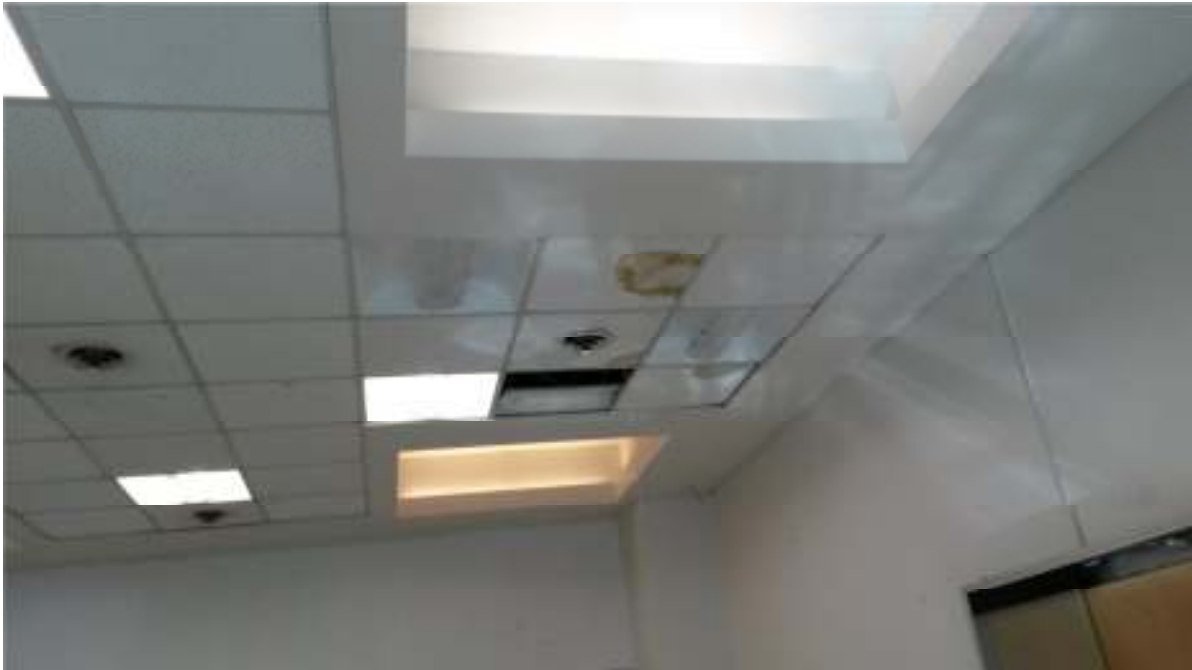
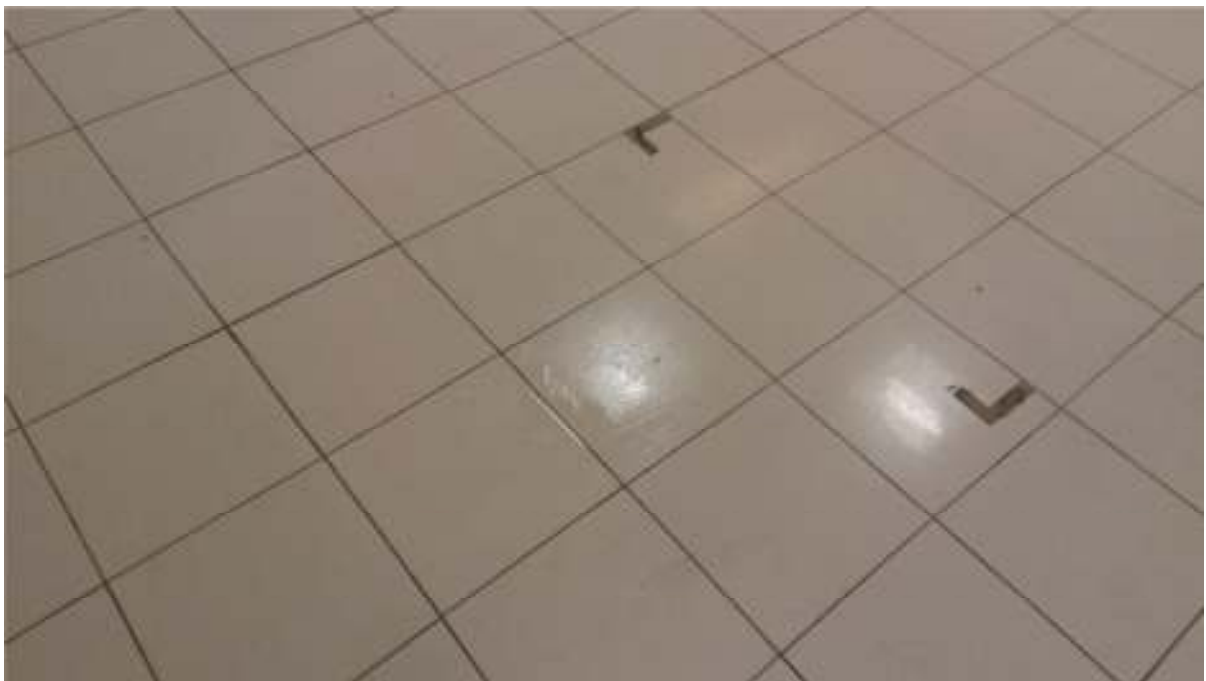
**Foto 5 a,b,c**

Manchas en placas del desmontable en el comedor e ingreso de agua.

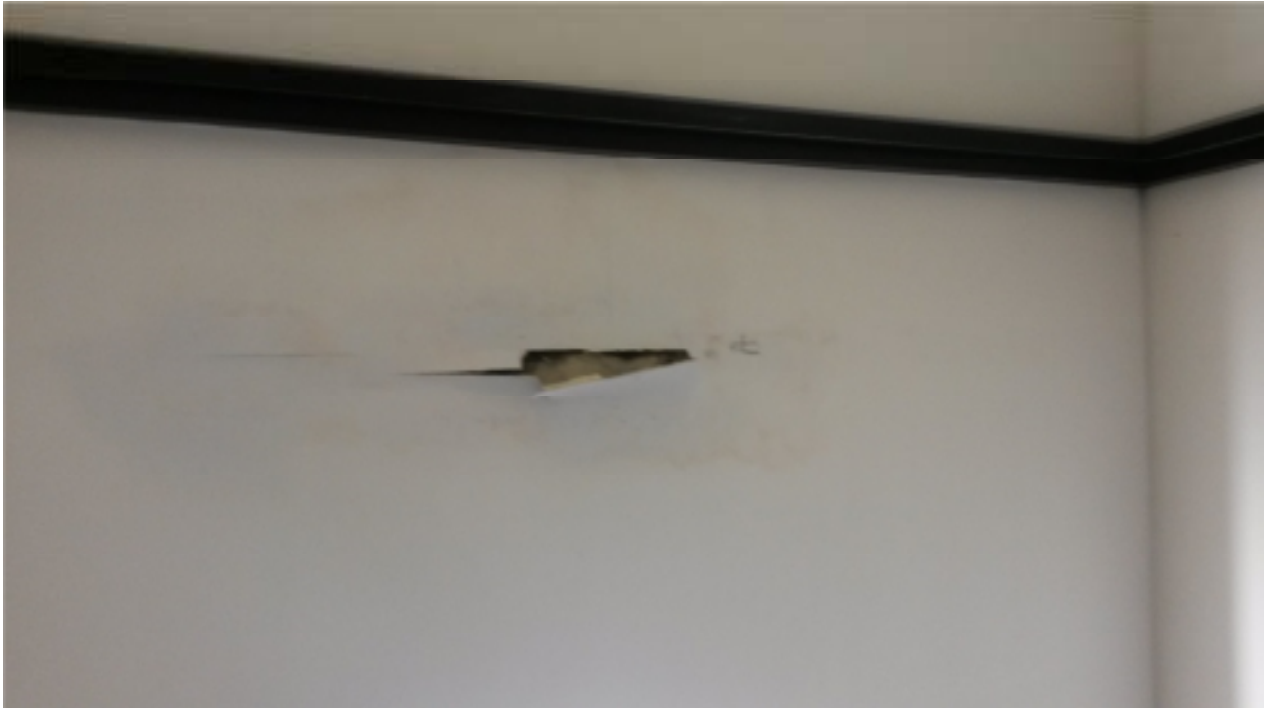
**Foto 6**

Filtraciones en cielorraso hall entrada comedor y deterioro del cielorraso de durlock

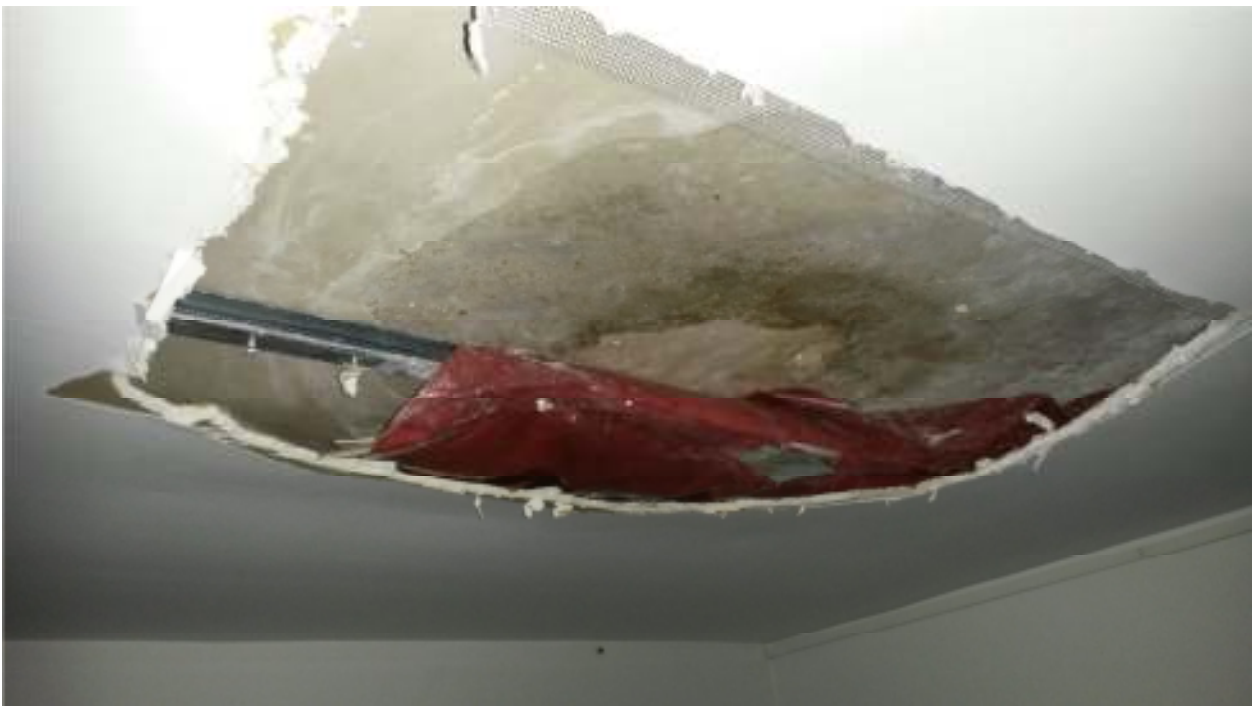
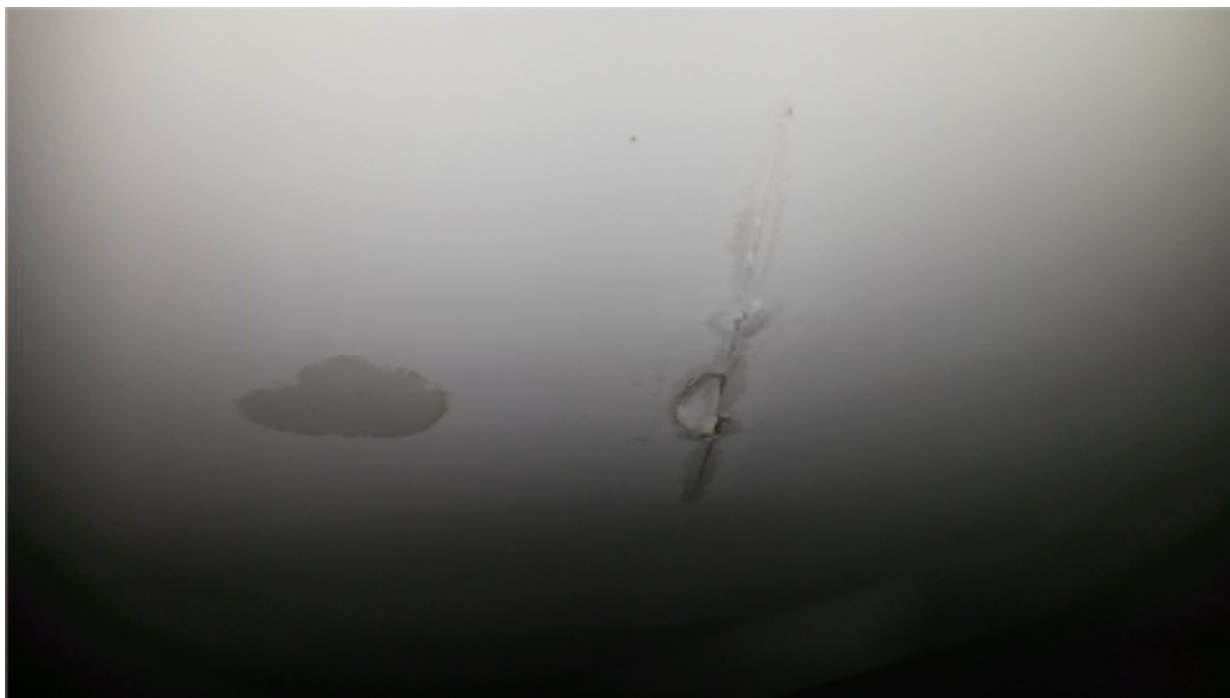
**Foto 7 a,b**

Filtraciones en recepción del entrepiso y deterioro del cielorraso de durlock – Se ve nylon colocado anteriormente para evitar el ingreso de agua.
