**NISSAN ARGENTINA S.A.**

Obra: Nuevas Oficinas, Av. Libertador 390

## **INFORME DE OBRA**

## **INFORME FOTOGRAFICO FILTRACIONES**

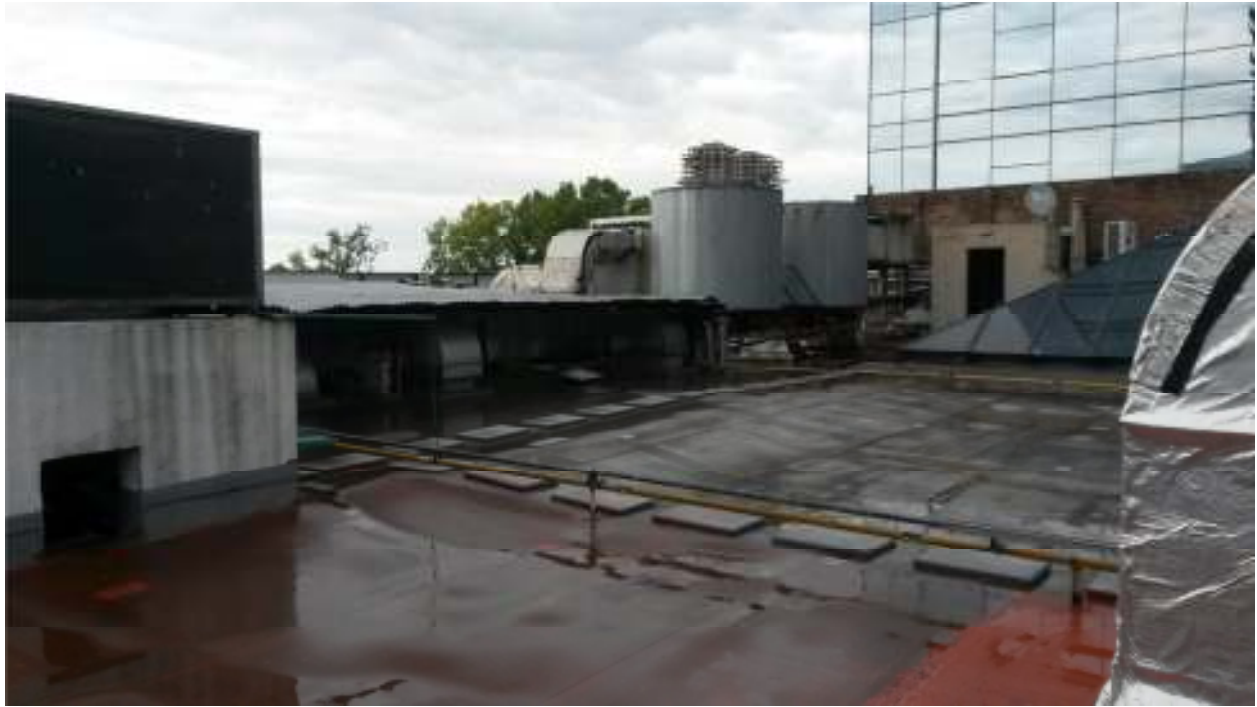
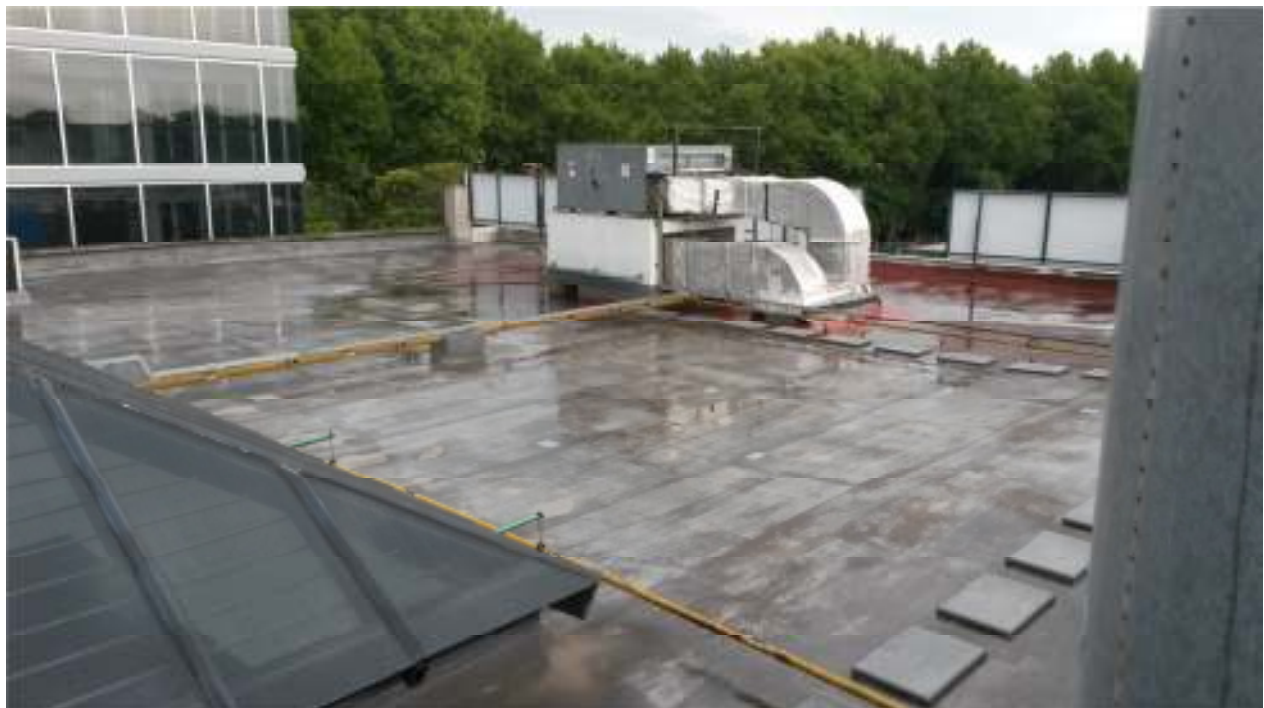
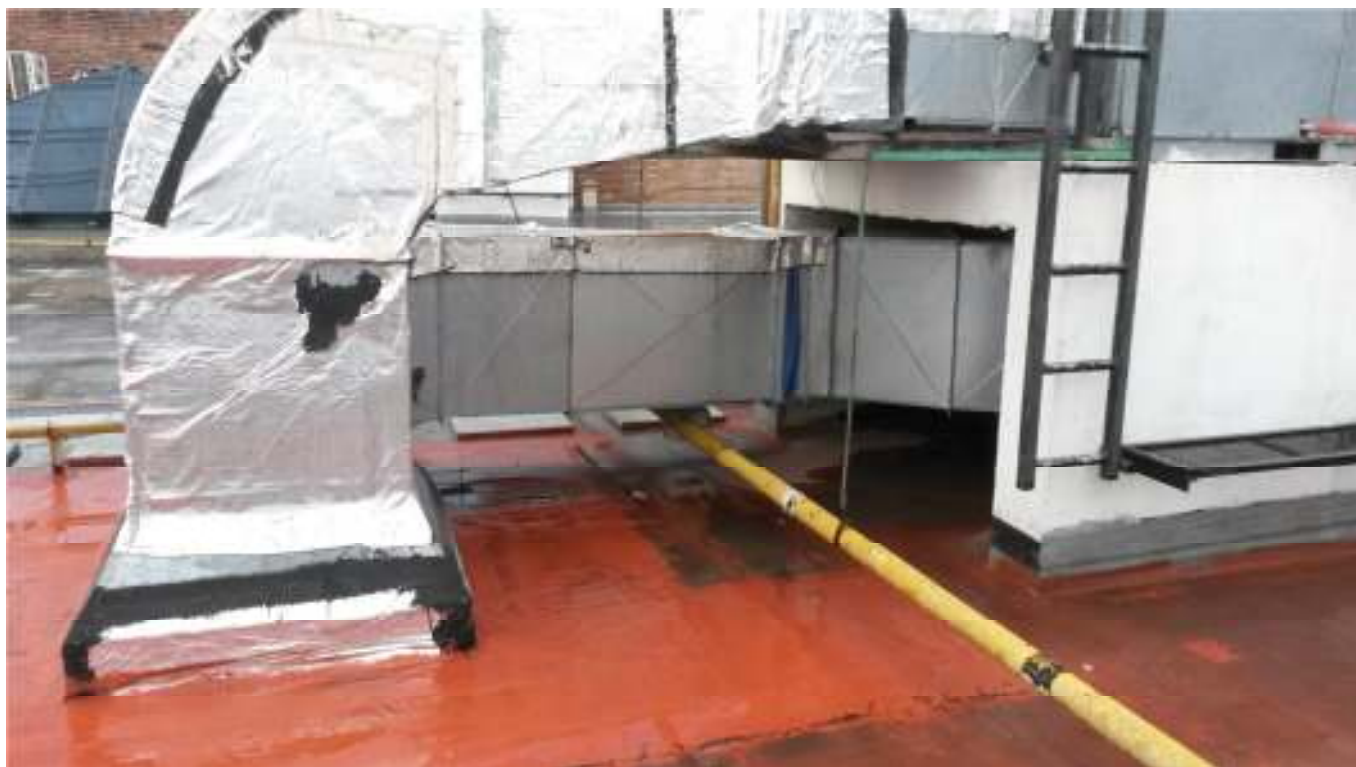
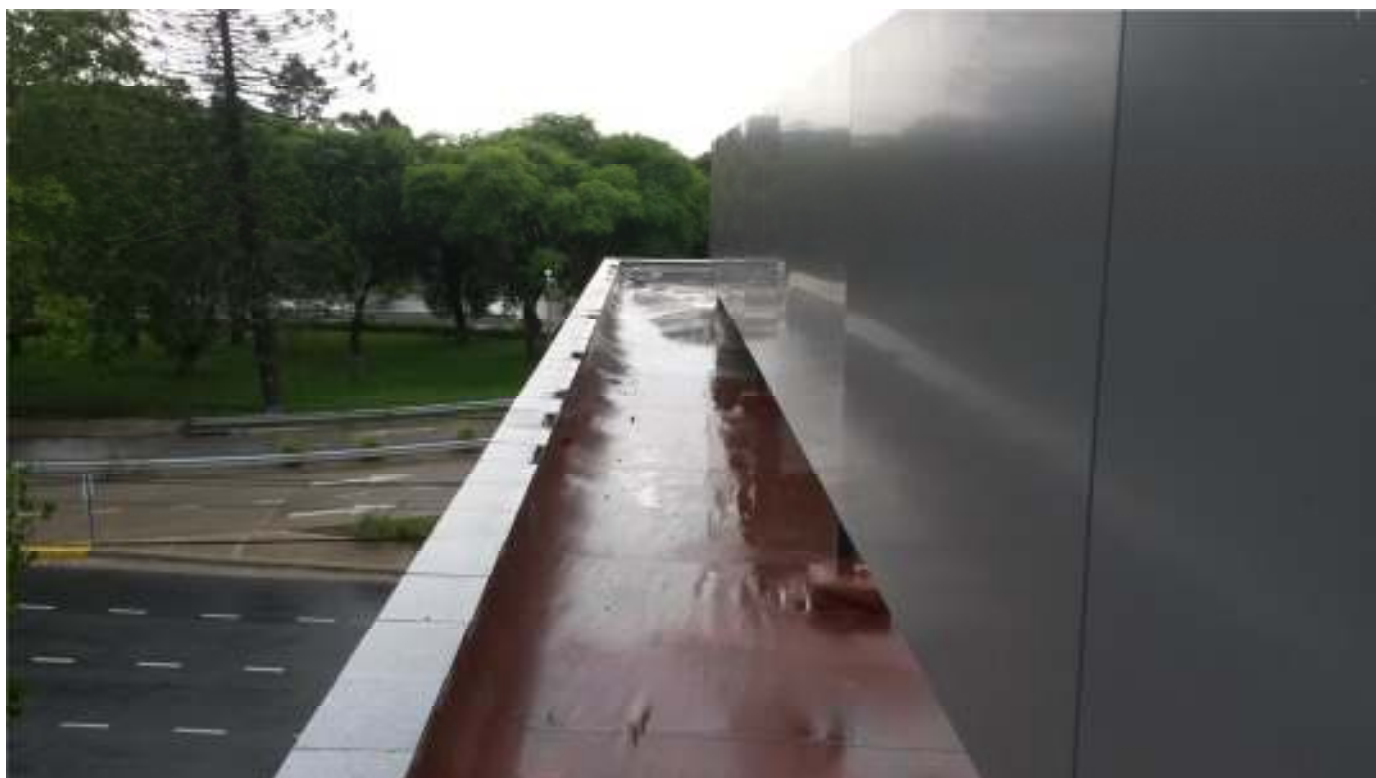
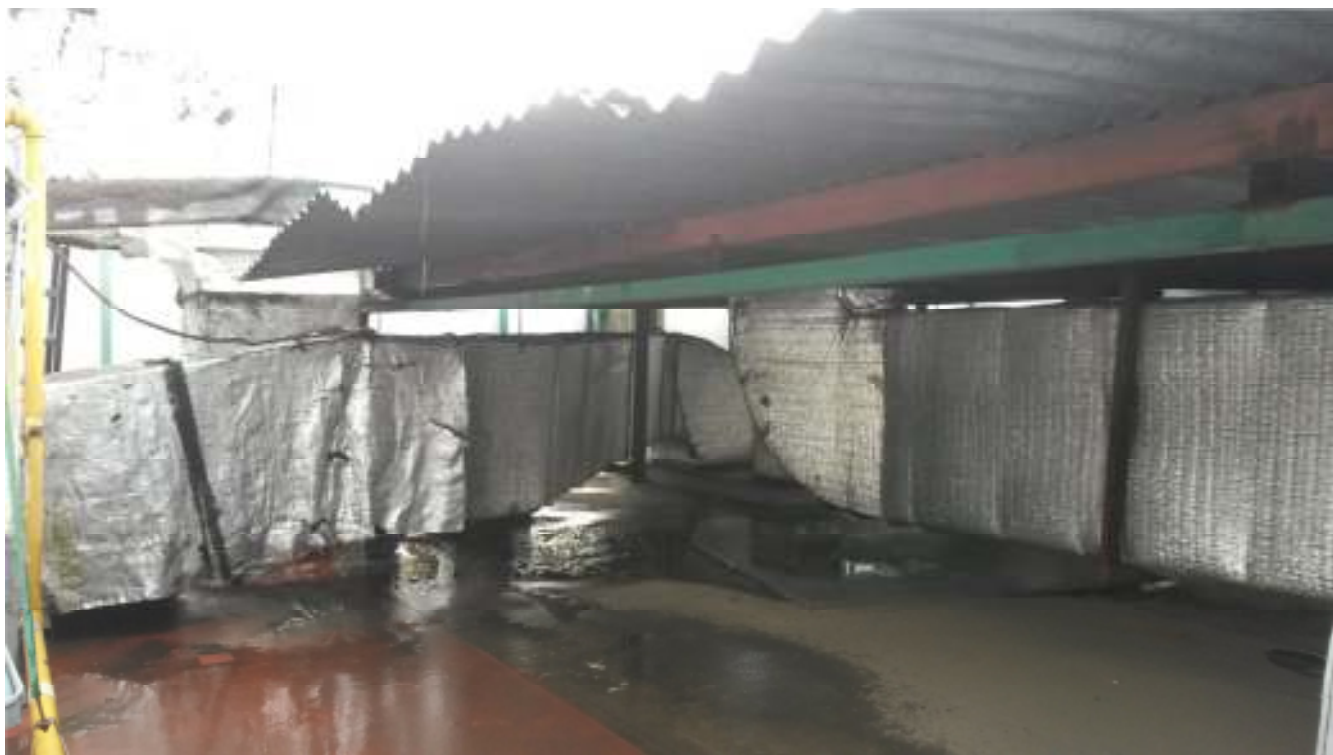
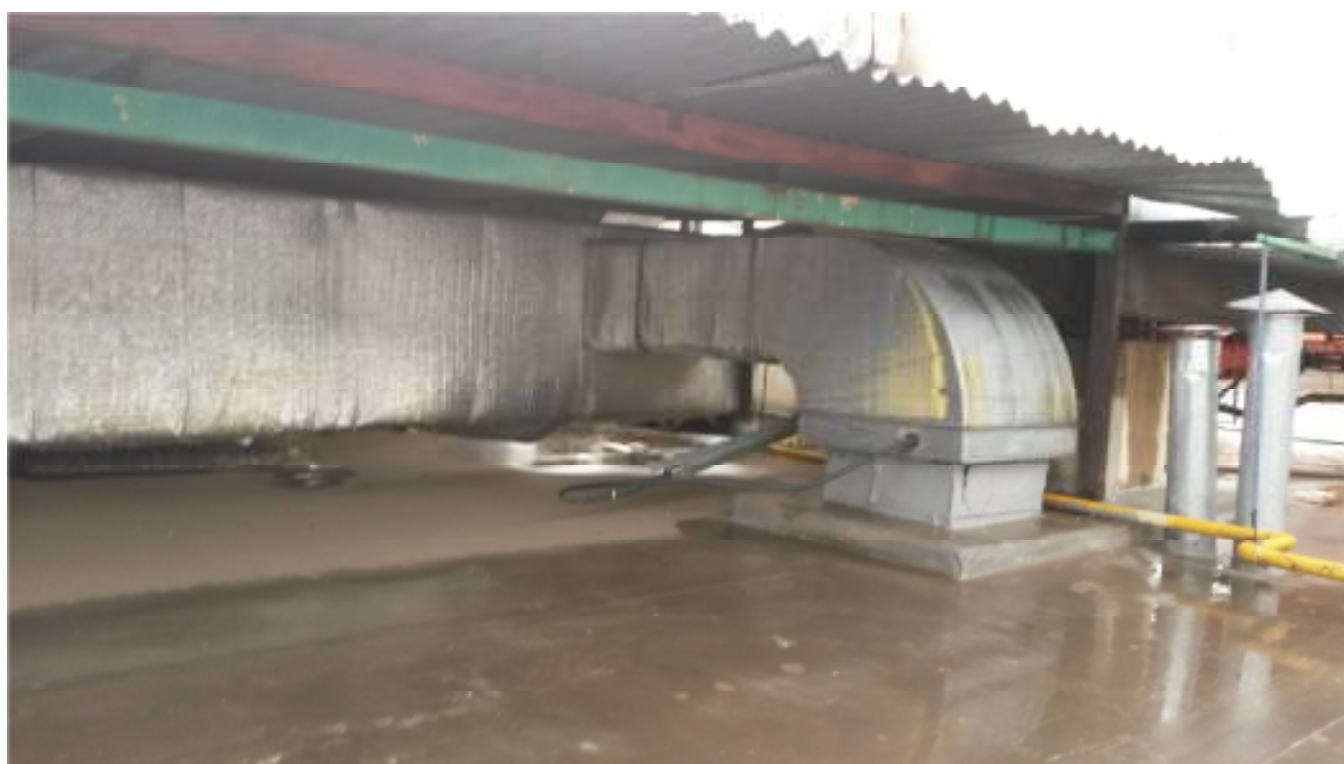
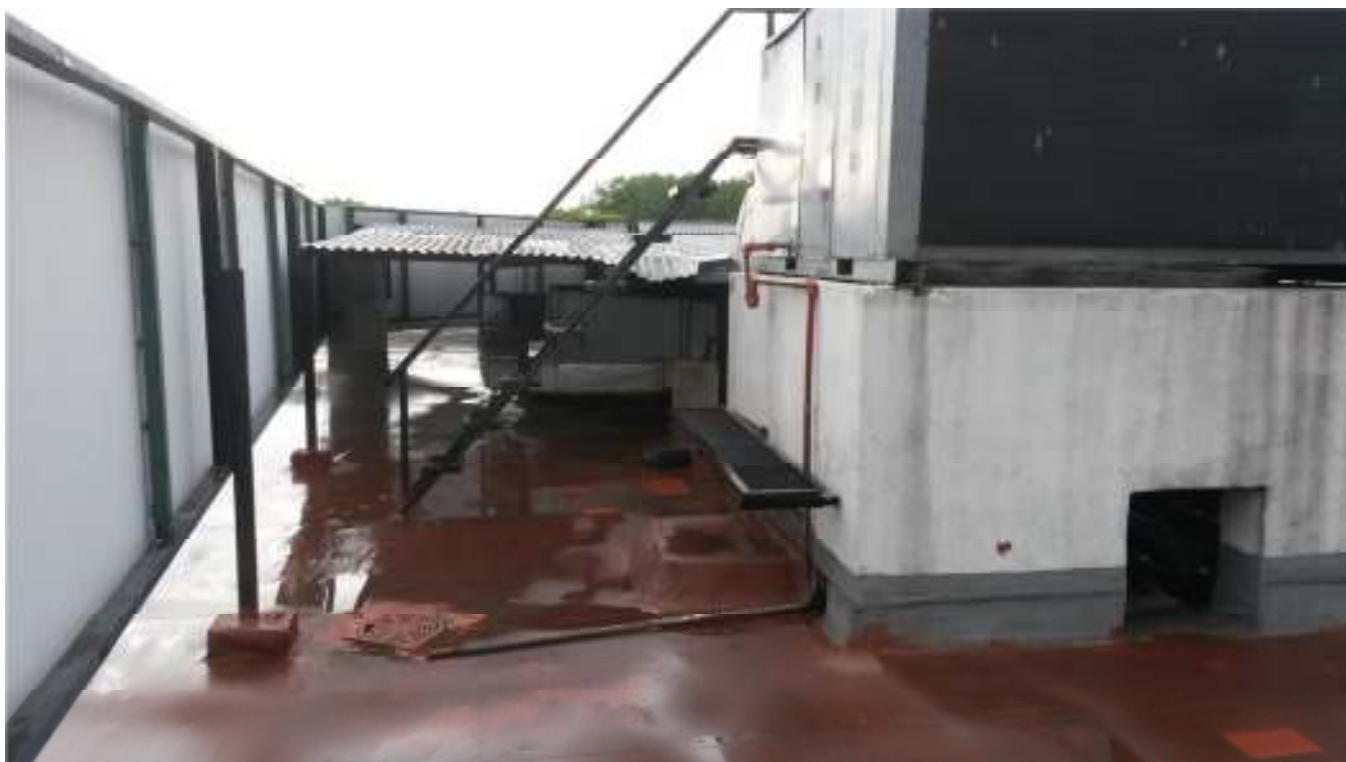
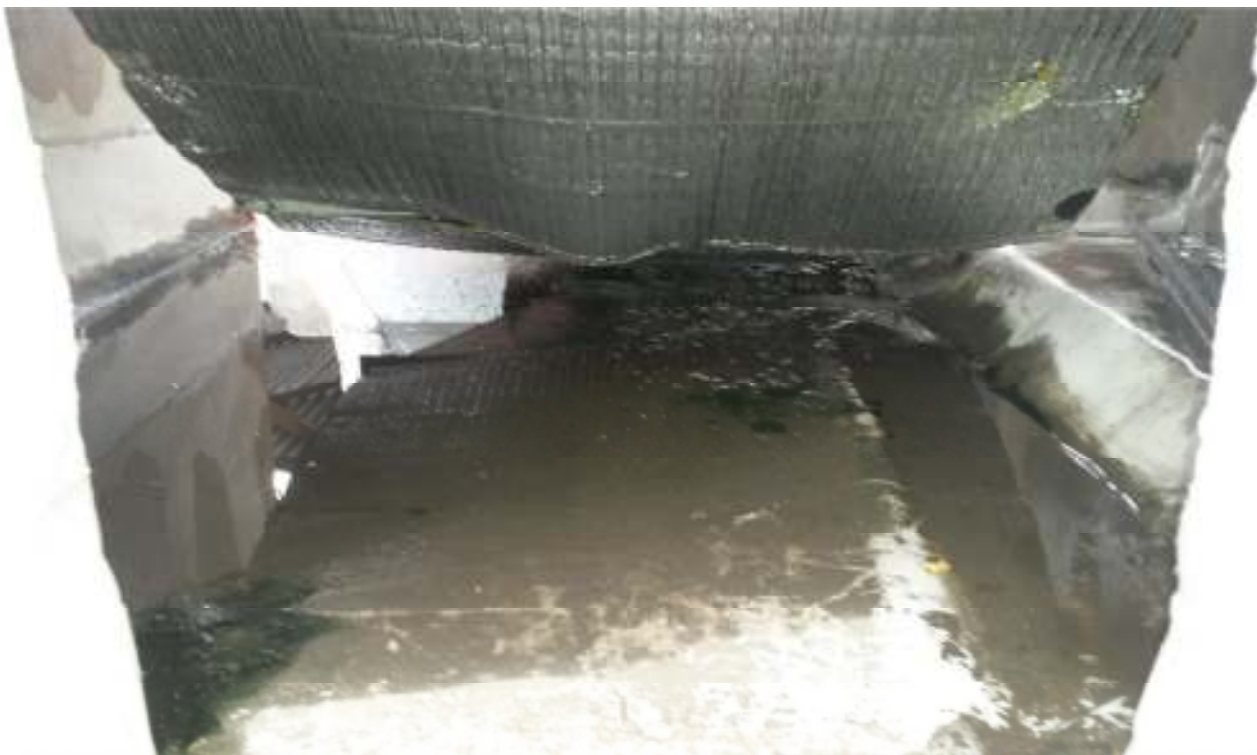
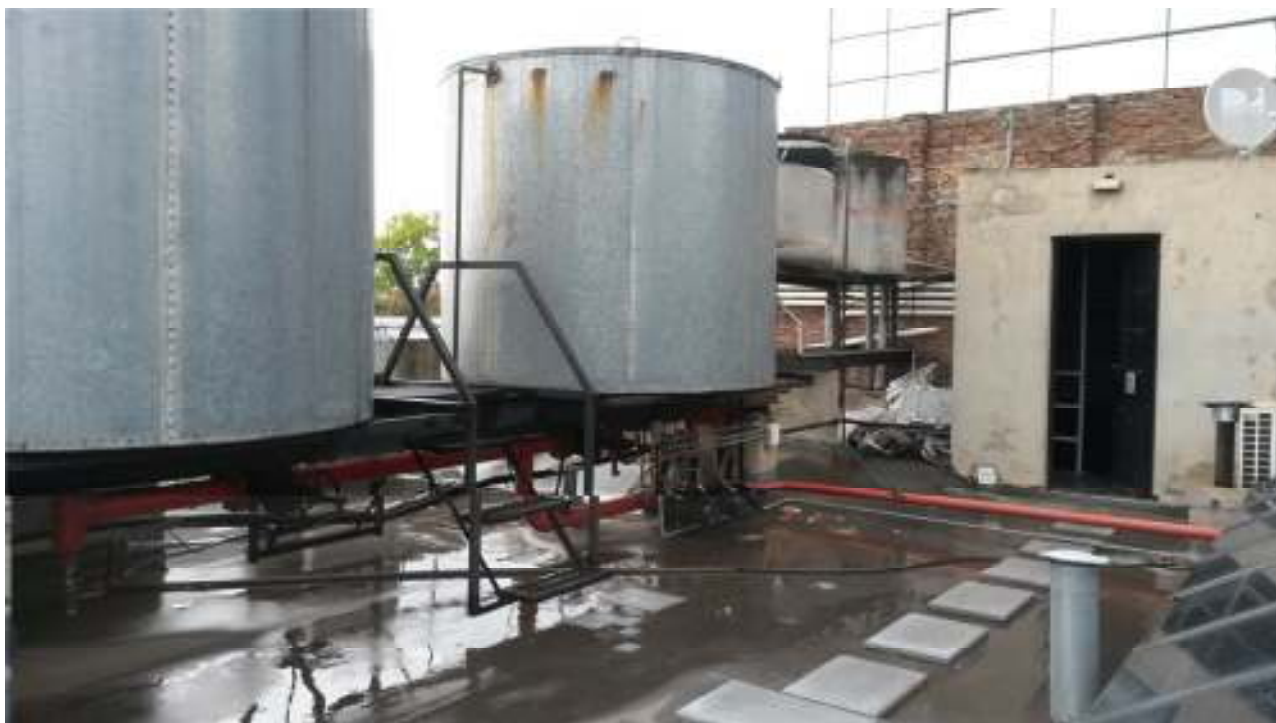
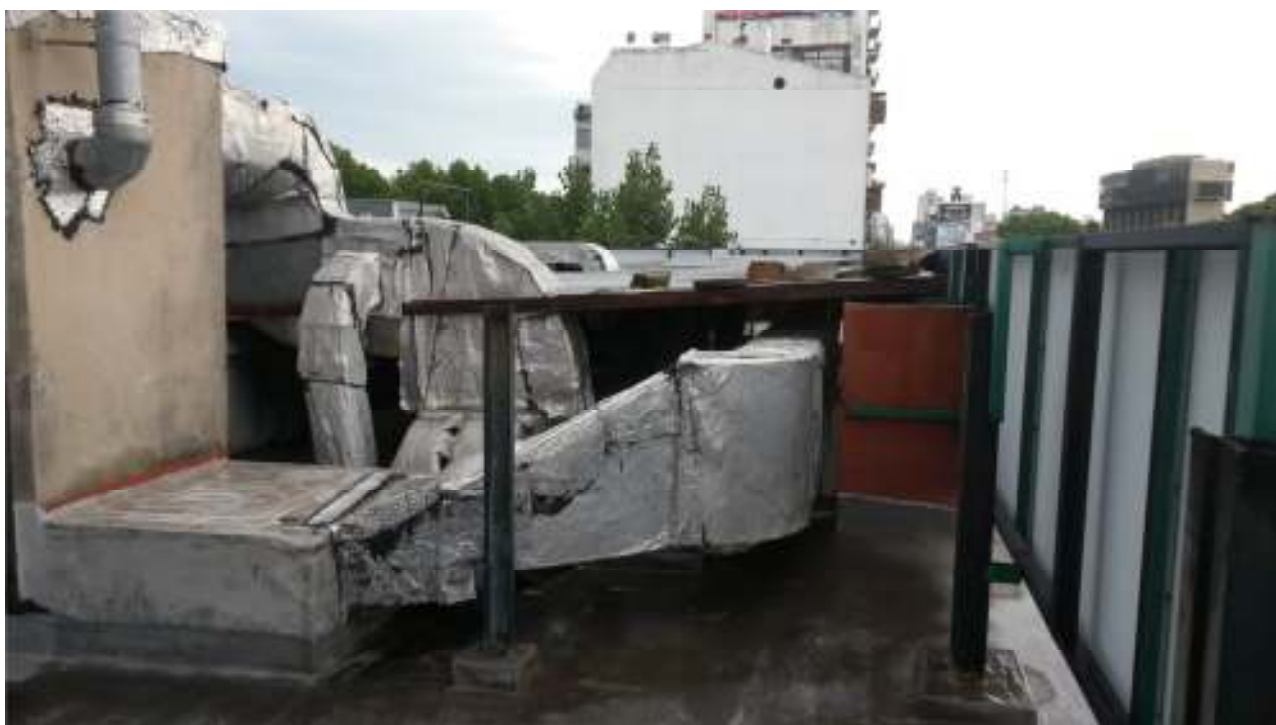
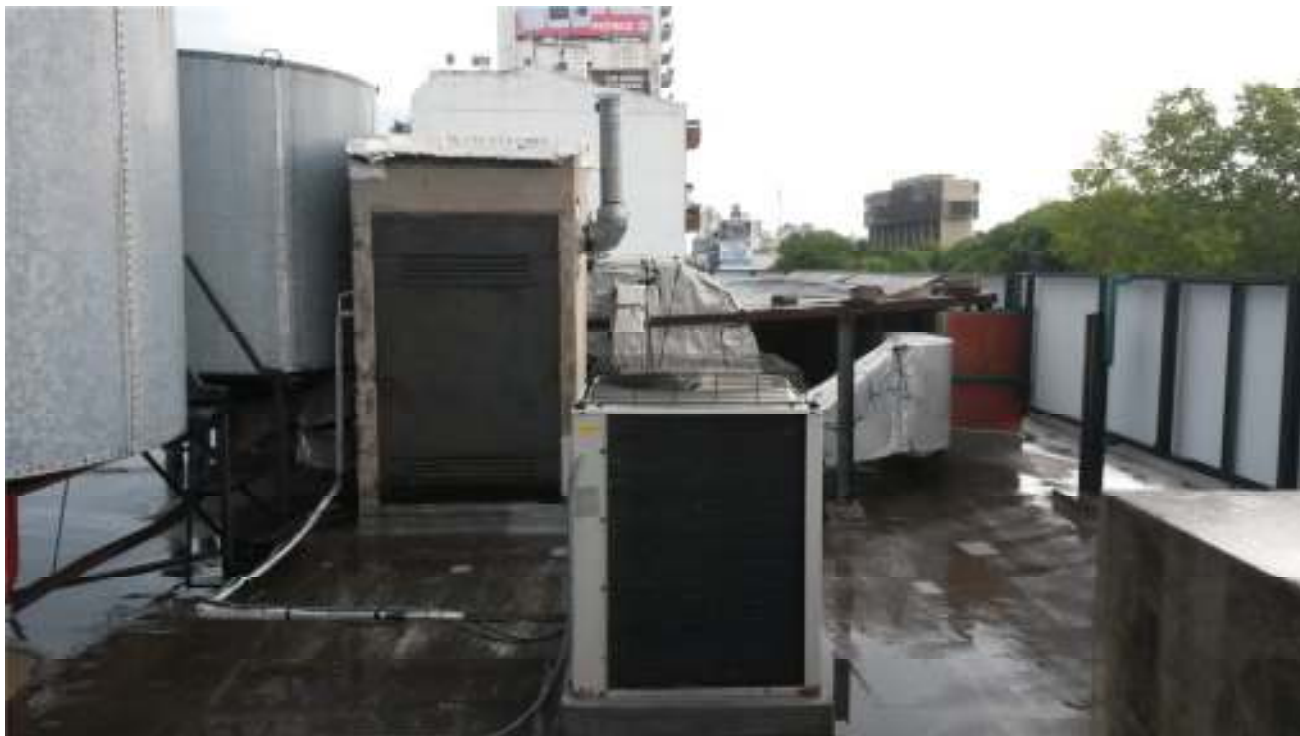
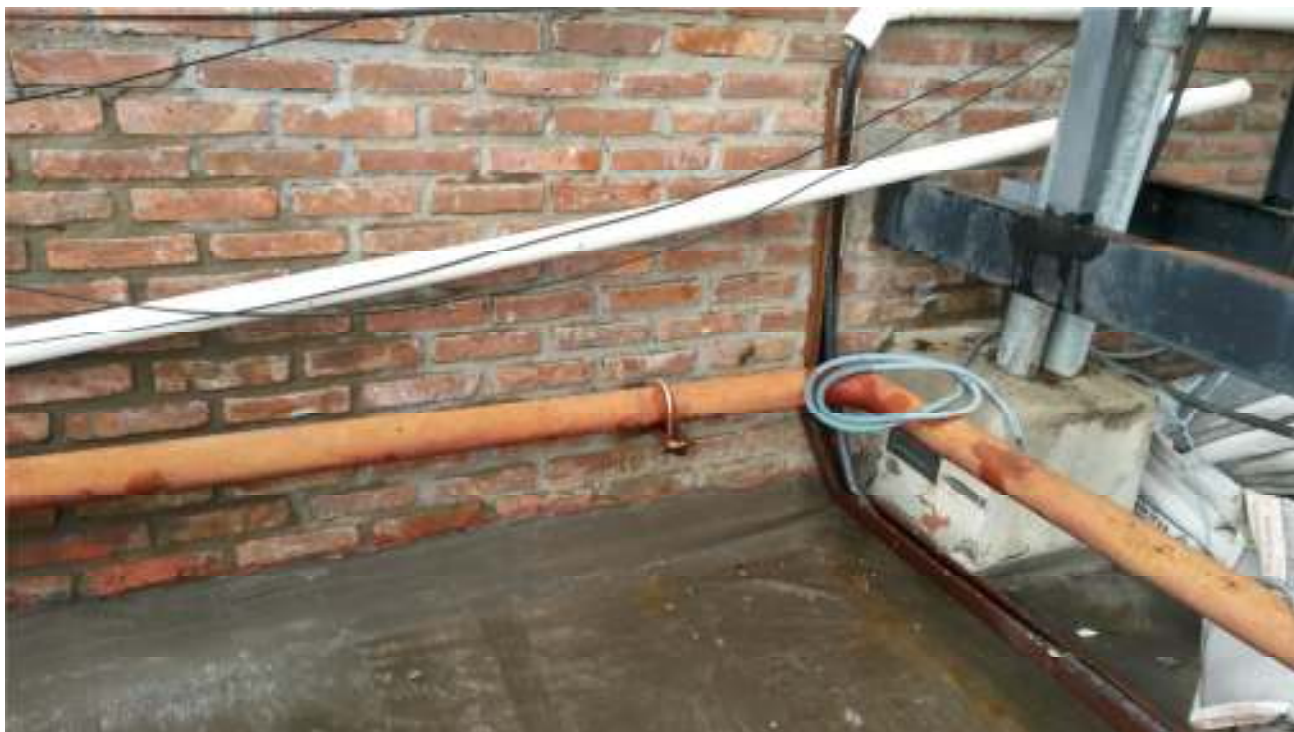
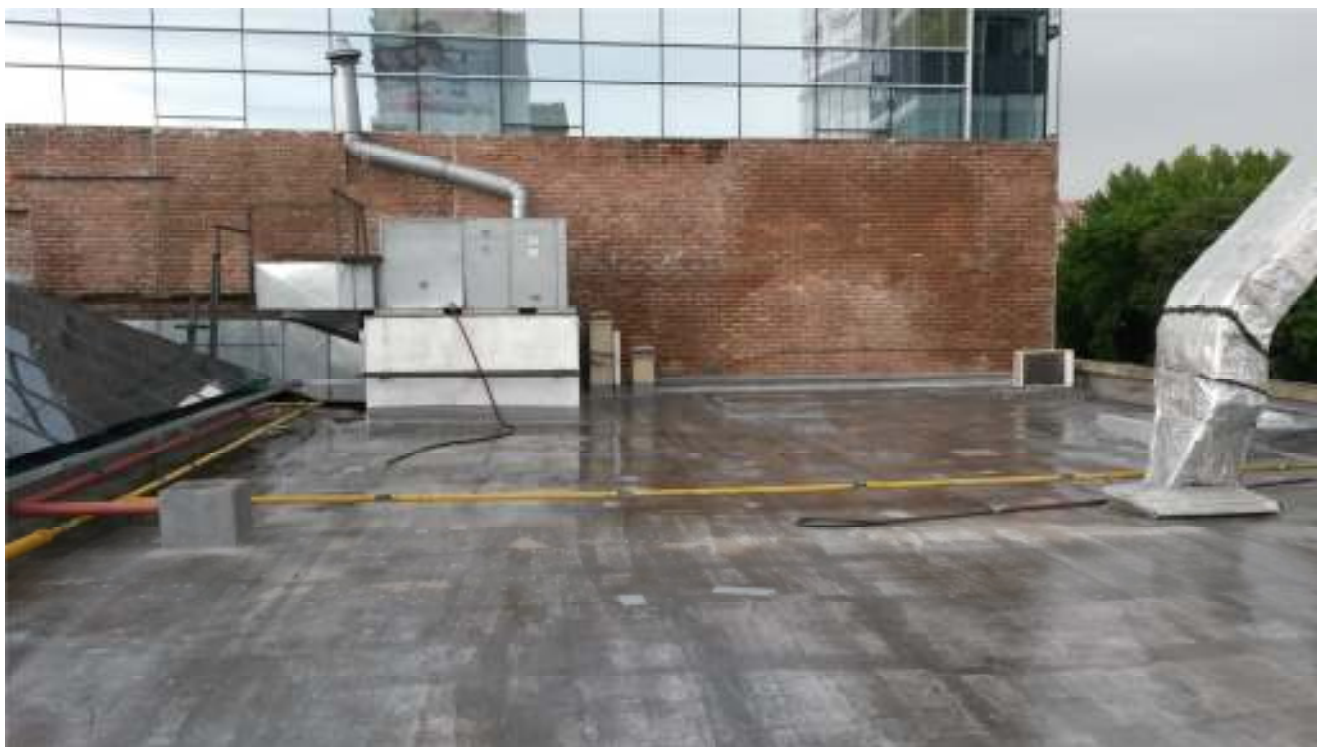
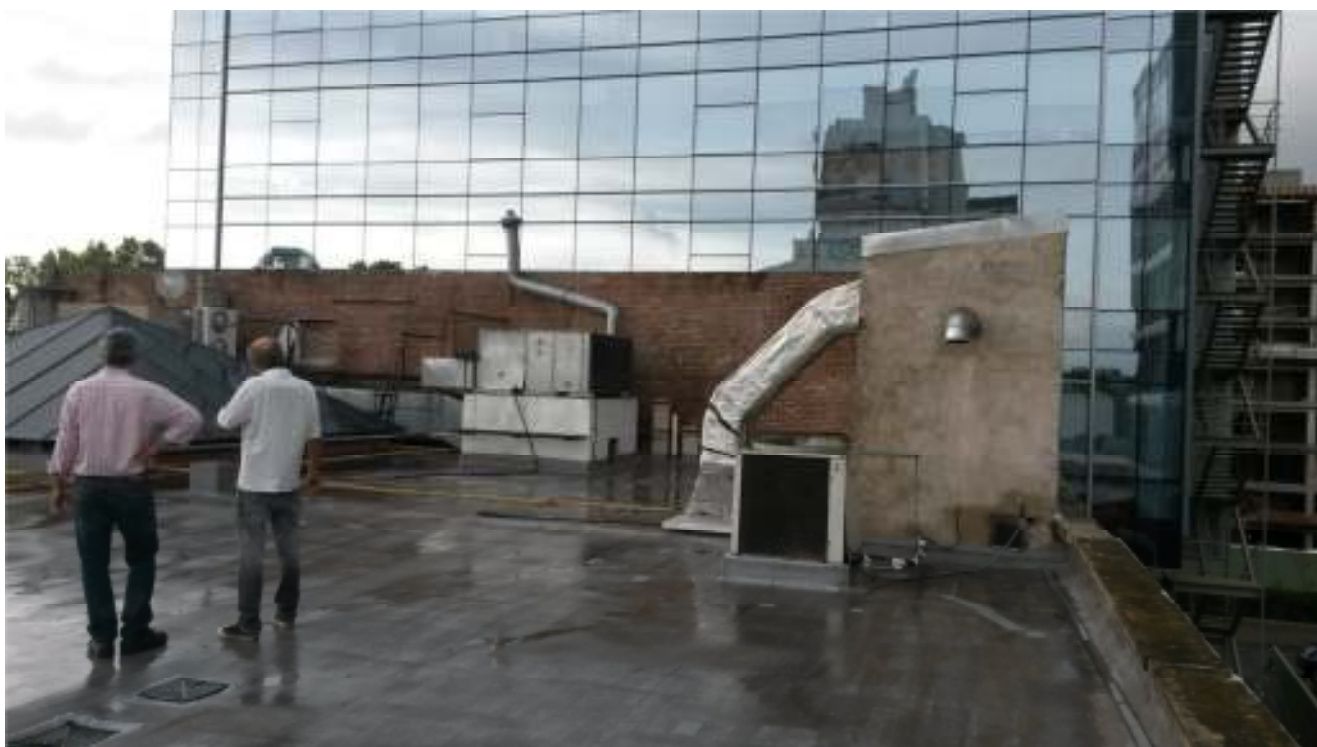
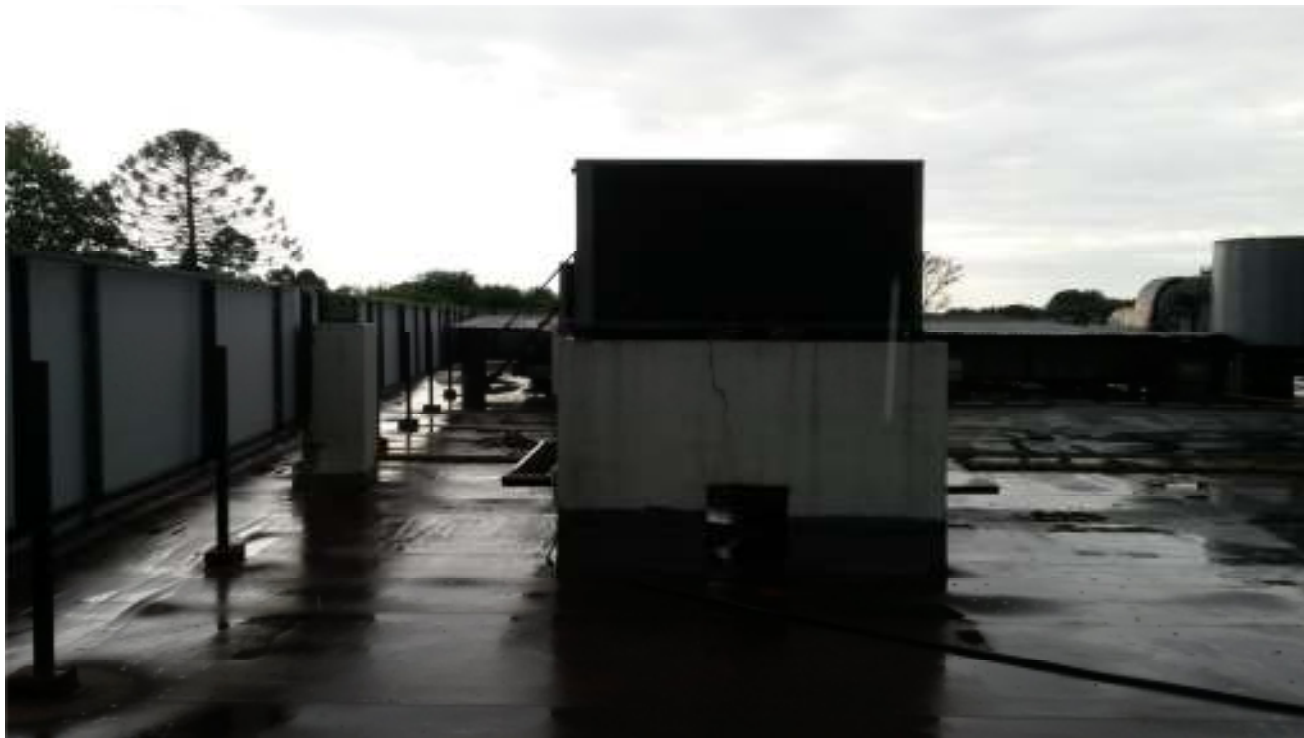
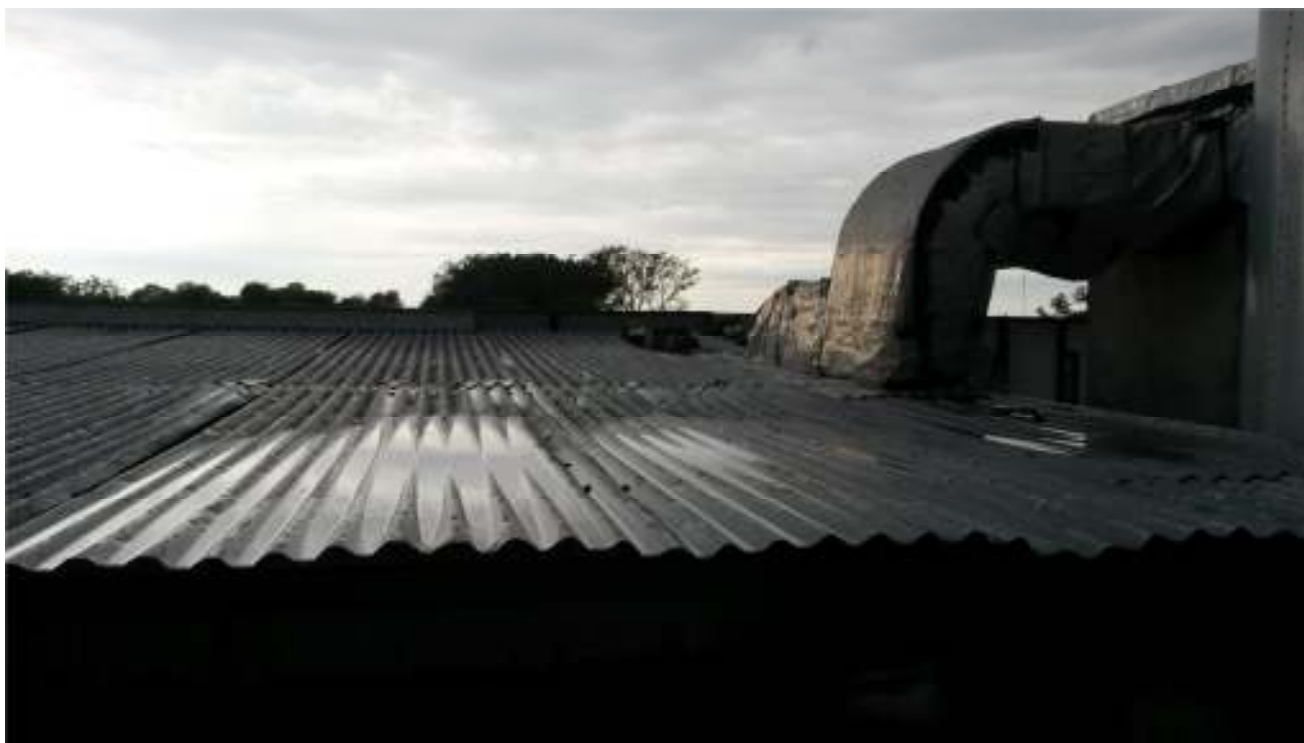
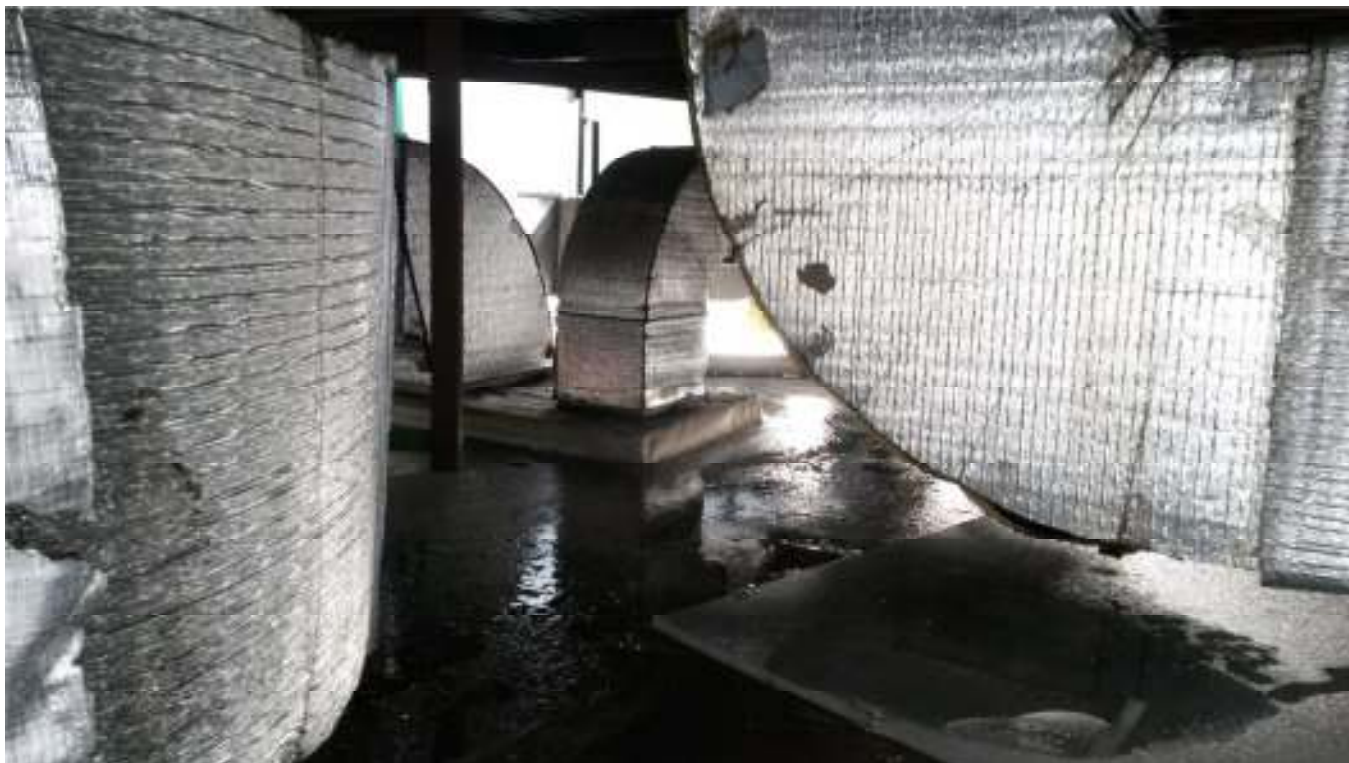
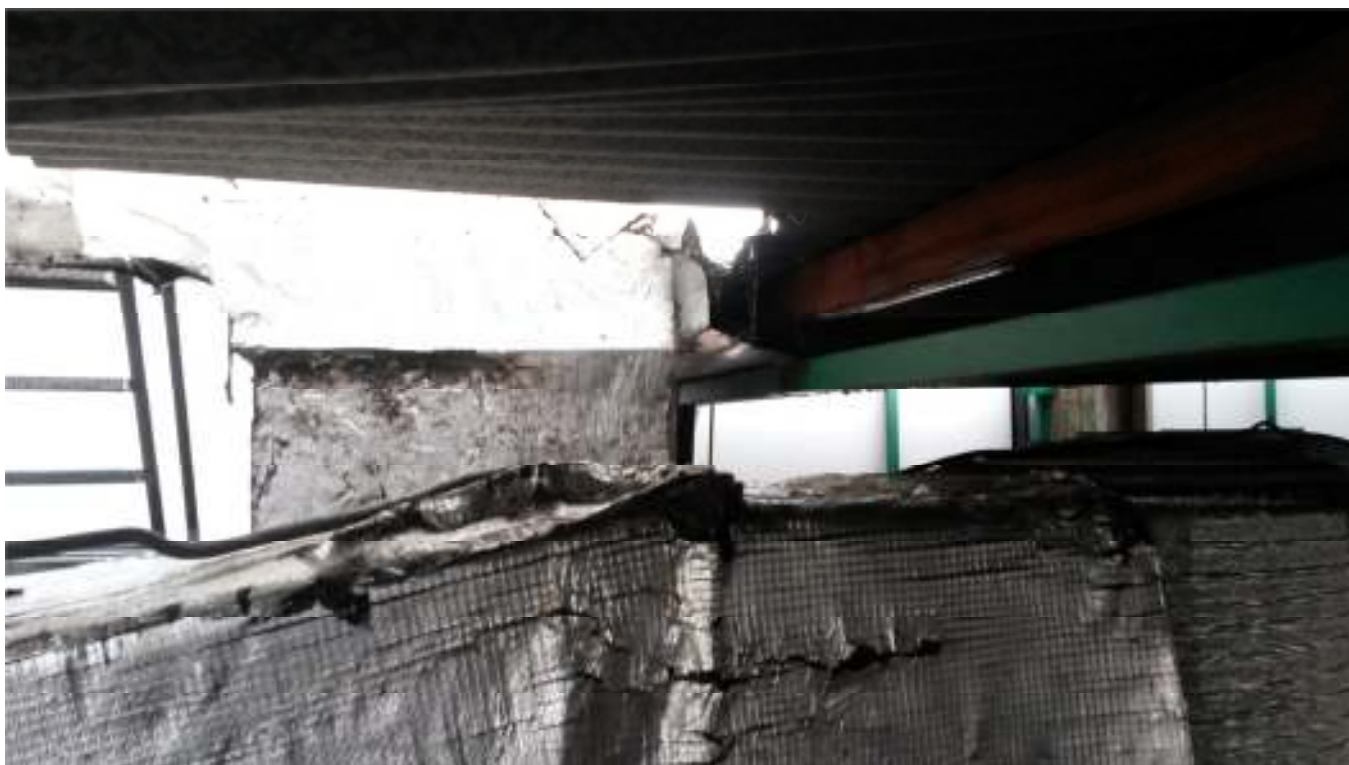
**Fotos de la azotea:**

Se observan varios tipos problemas y resoluciones técnicas mal ejecutadas:

- Membrana mal reparada.
- Sectores donde se ve distintos tipos de membrana.
- Ingresos de conductos mal impermeabilizados.
- Conductos con pendiente hacia los pases de losa favoreciendo el ingreso de agua.
- Sectores de membrana englobada.
- Varios parches con membrana de aluminio.
- Estancamiento de agua.
- Techo de chapa en mal estado
