**NISSAN ARGENTINA S.A.**

Obra: Nuevas Oficinas, Av. Libertador 390

## **INFORME PRELIMINAR**

### **INFORME FILTRACIONES ANEXO 3**

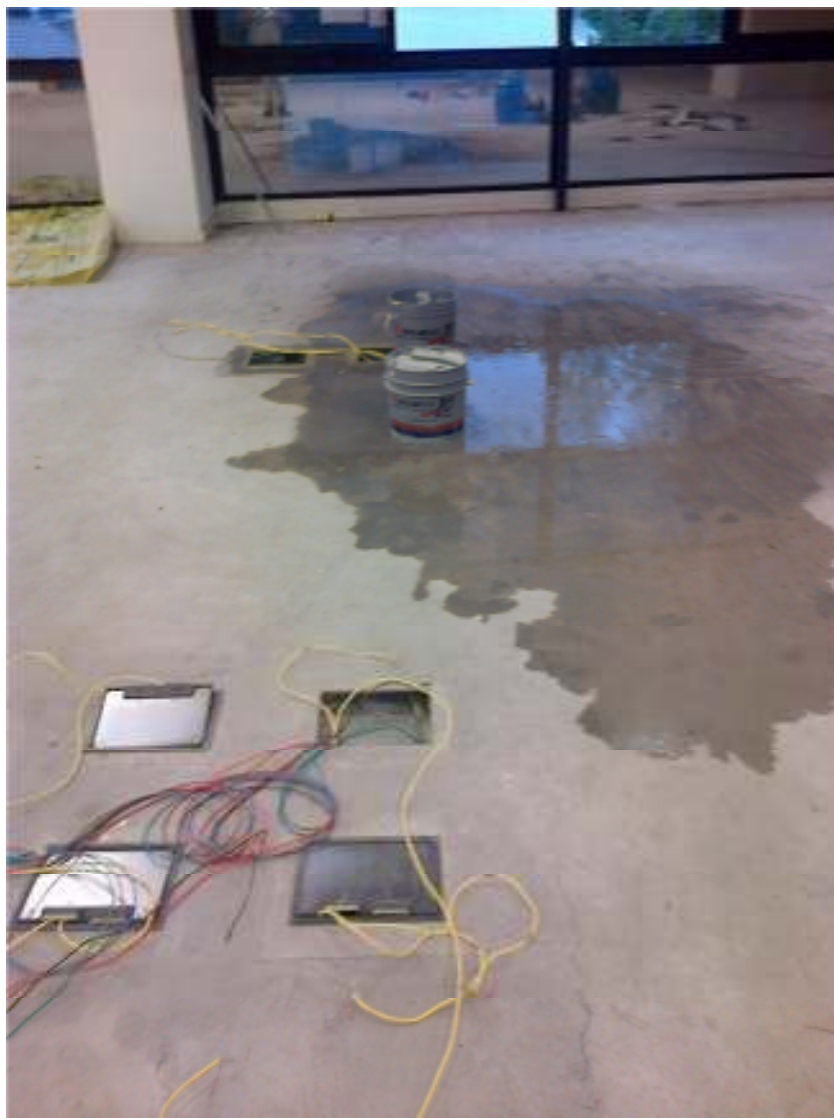
**Foto 1**

Nuevamente ingreso de gran cantidad de agua en el Open Space – El agua esta afectando directamente a las bocas de tensión destinadas a los puestos de trabajo. Ingreso también agua en los pisoductos. Se evaluará el estado del cableado de tensión y datos.

Teniendo en cuenta lo registrado en este informe recomendamos no continuar con la obra en el piso 1 y entrepiso hasta que se finalicen los trabajos en la membrana de la terraza.

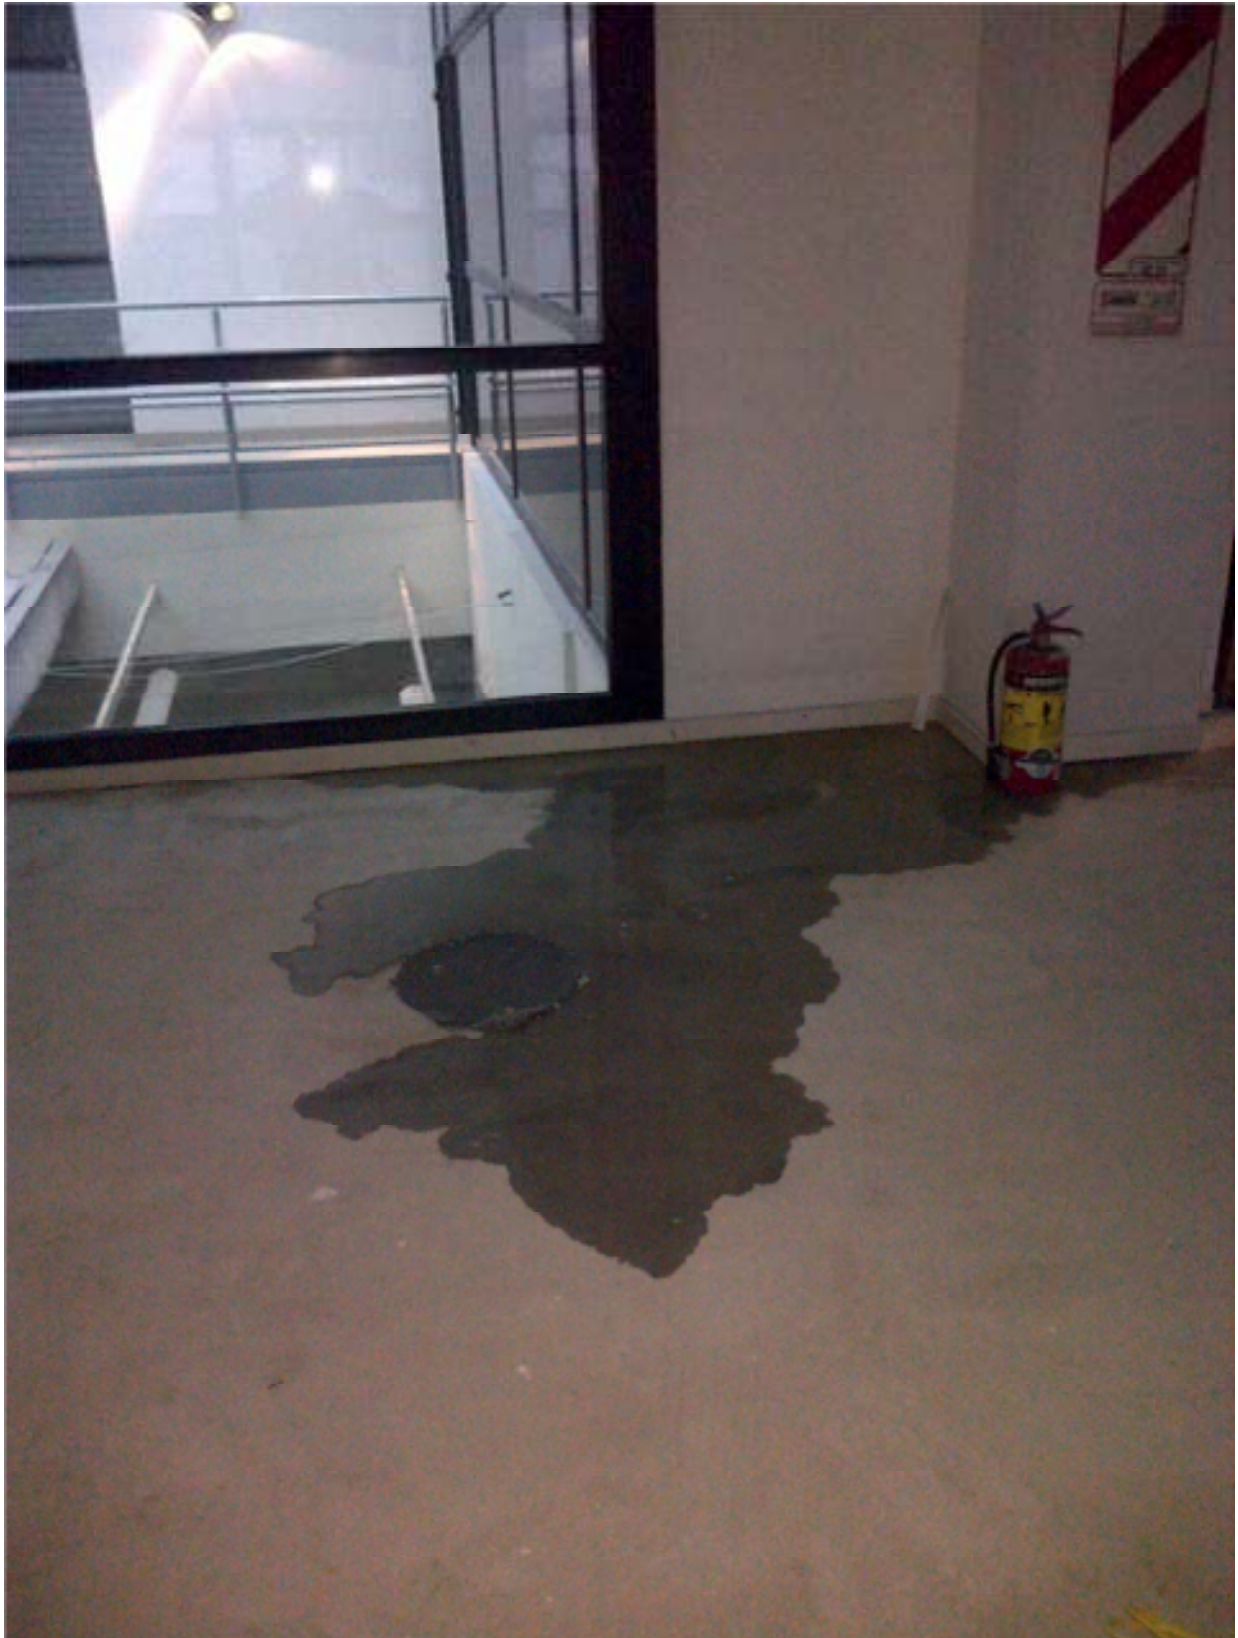
**Foto 2**

Ingreso de gran cantidad de agua en sectores donde antes no ingresaba. Este sector es al lado de la puerta que da al hall del comedor. El agua escurre por la pared y esta ingresando a la boca de piso.

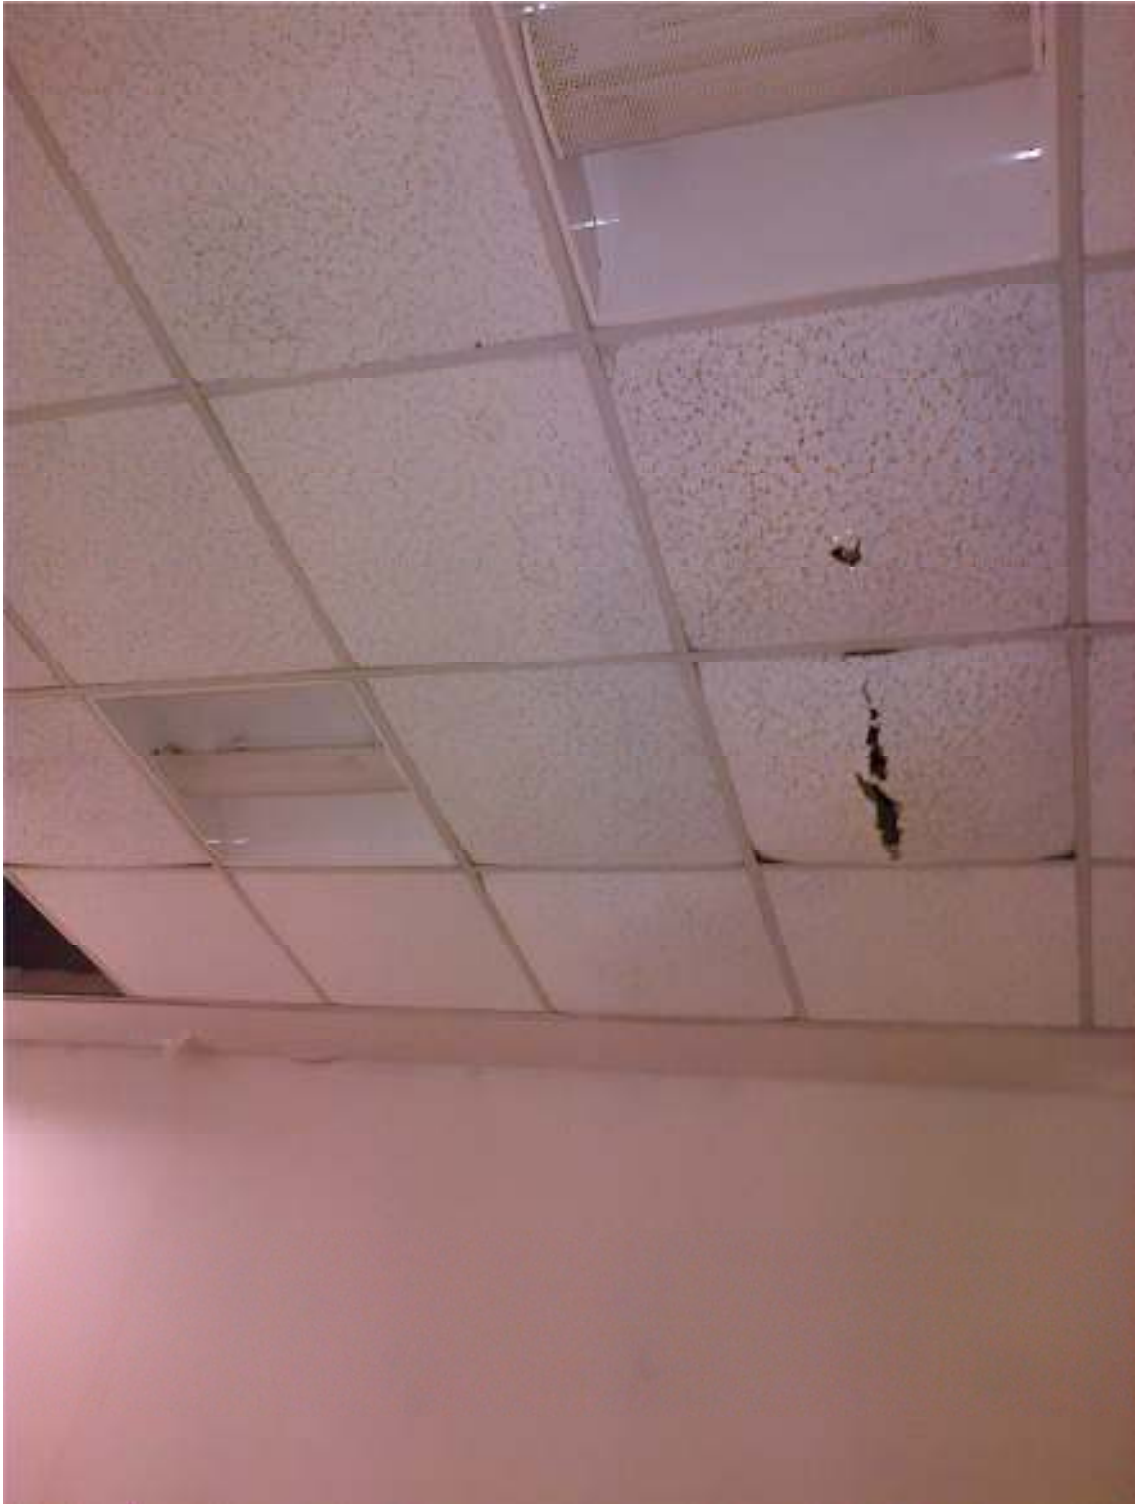
**Foto 3**

Las filtraciones están dañando las placas del cielorraso del comedor y coffee. Así también a los artefactos de iluminación.

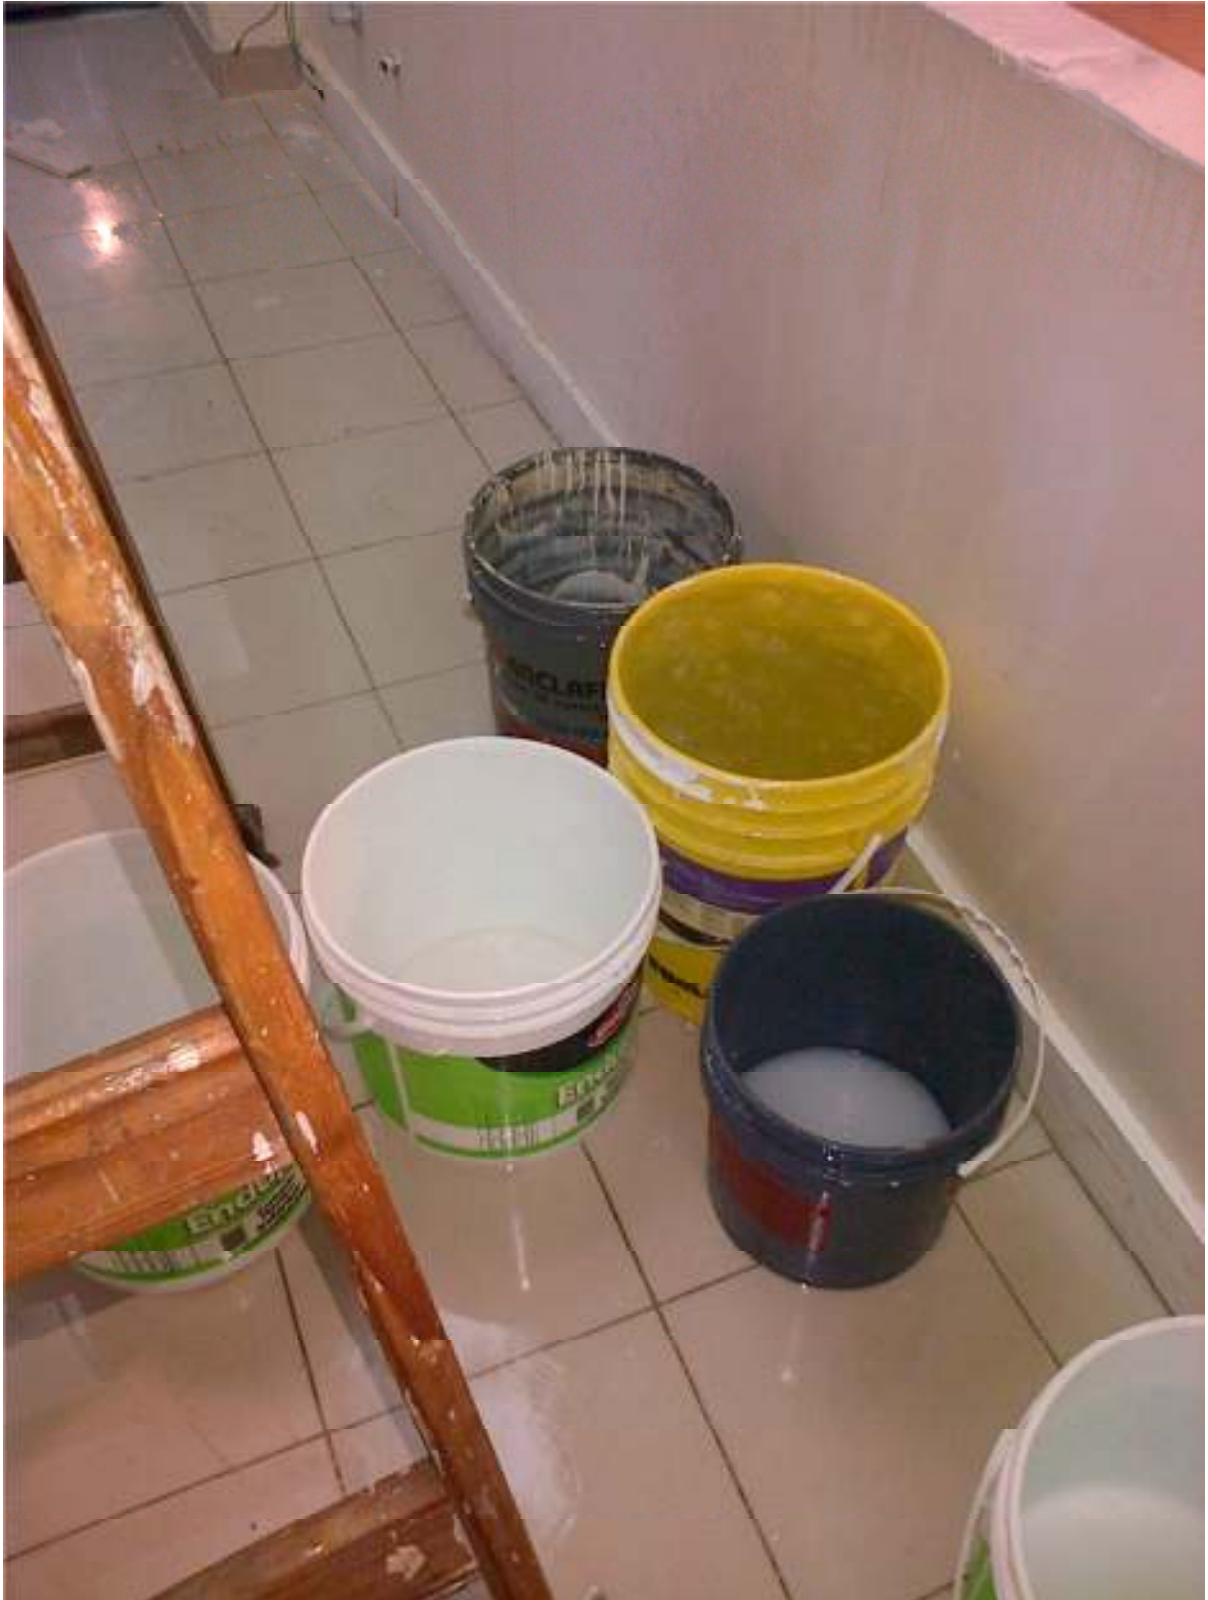
**Foto 4**

En esta imagen se ve claramente la gran cantidad de agua que ingresa en el comedor/coffee. Esto esta provocando daños en los tabiques de durlock existentes, cielorraso, zócalos, etc.
