## ACTA DE RECEPCION DE LOCACION

| OBRA | Intraway |
| UBICACIÓN | AGUADA PARK, OFICINA 408 |
| FECHA | 14/11/2014 |

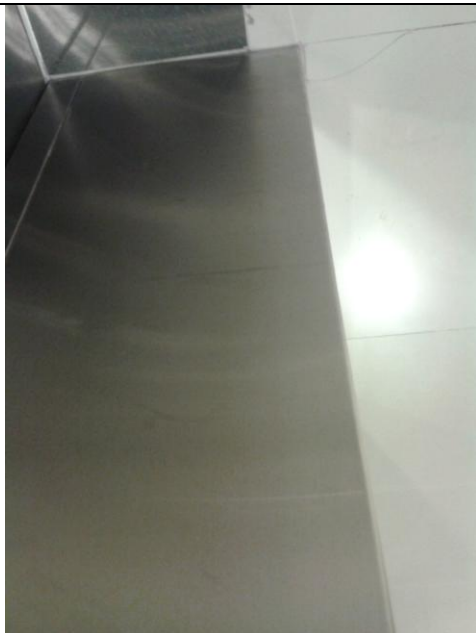
Cerámicas de piso, rotas a la salida del ascensor de servicio.

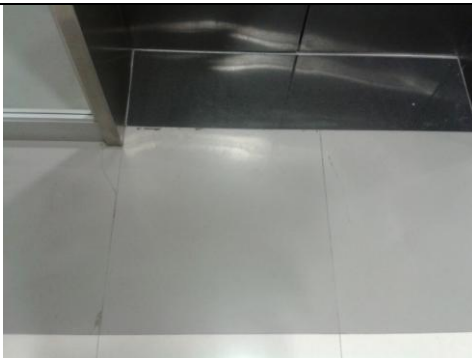
Cerámicas de piso, rotas a la salida del ascensor de servicio.

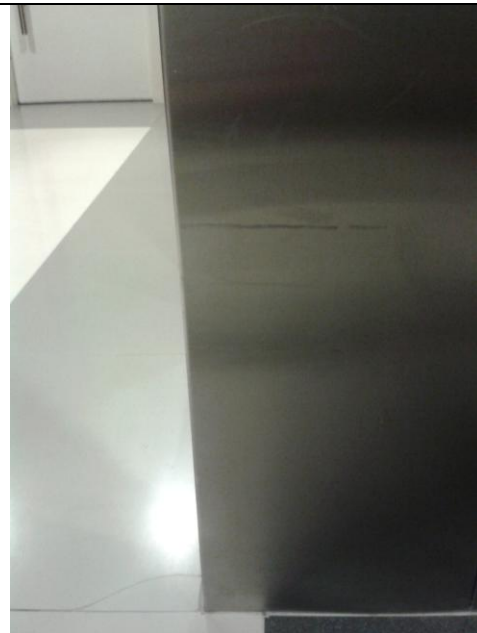
Cerámicas de piso, rotas a la salida del ascensor de servicio y lateral de acero inox. Rayado.

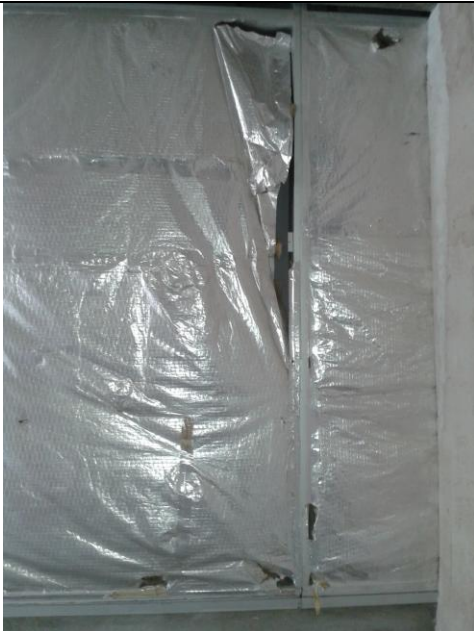
Estado de la Aislación

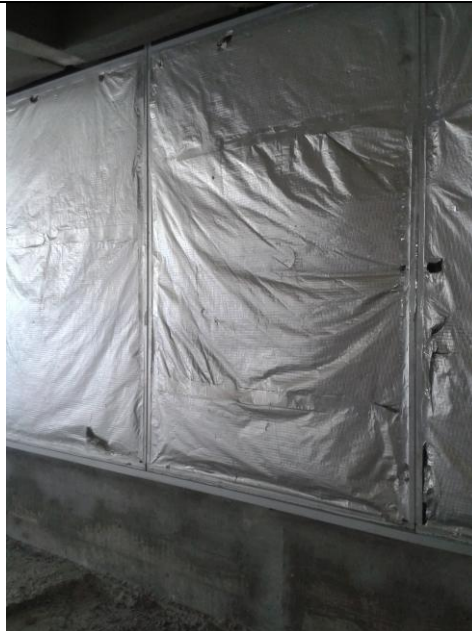
Estado de la Aislación

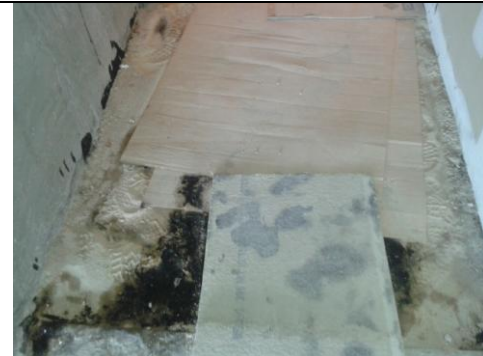
Acceso a la oficina: Por favor, retirar las placas de yeso, la arena y realizar limpieza.

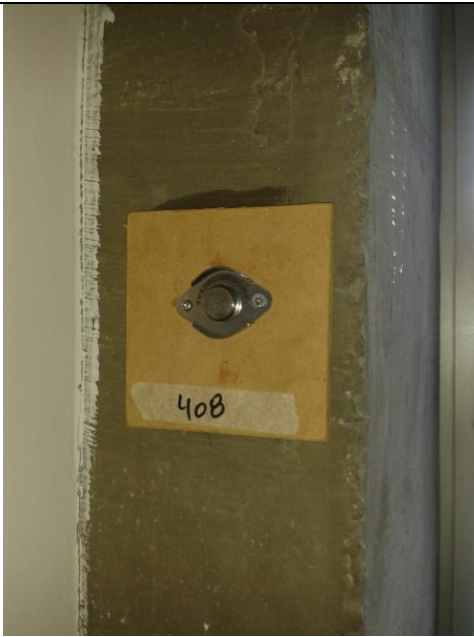
Este pilar se va a revestir con yeso, que se hace con ese botón?

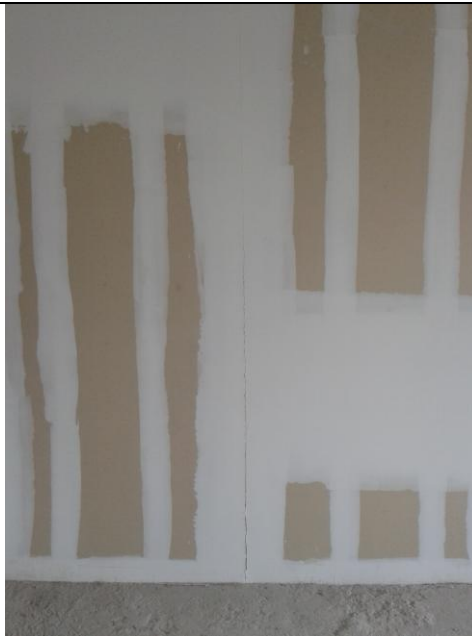
Tabique medianero fisurado, por favor realizar reparación.
