# ACTA DE RECEPCIÓN DE LOCACIÓN Y PALLIER

Montevideo, 13 de Enero de 2015

OBRA NUEVAS OFICINAS

UBICACIÓN WORLD TRADE CENTER 2, PISO 8

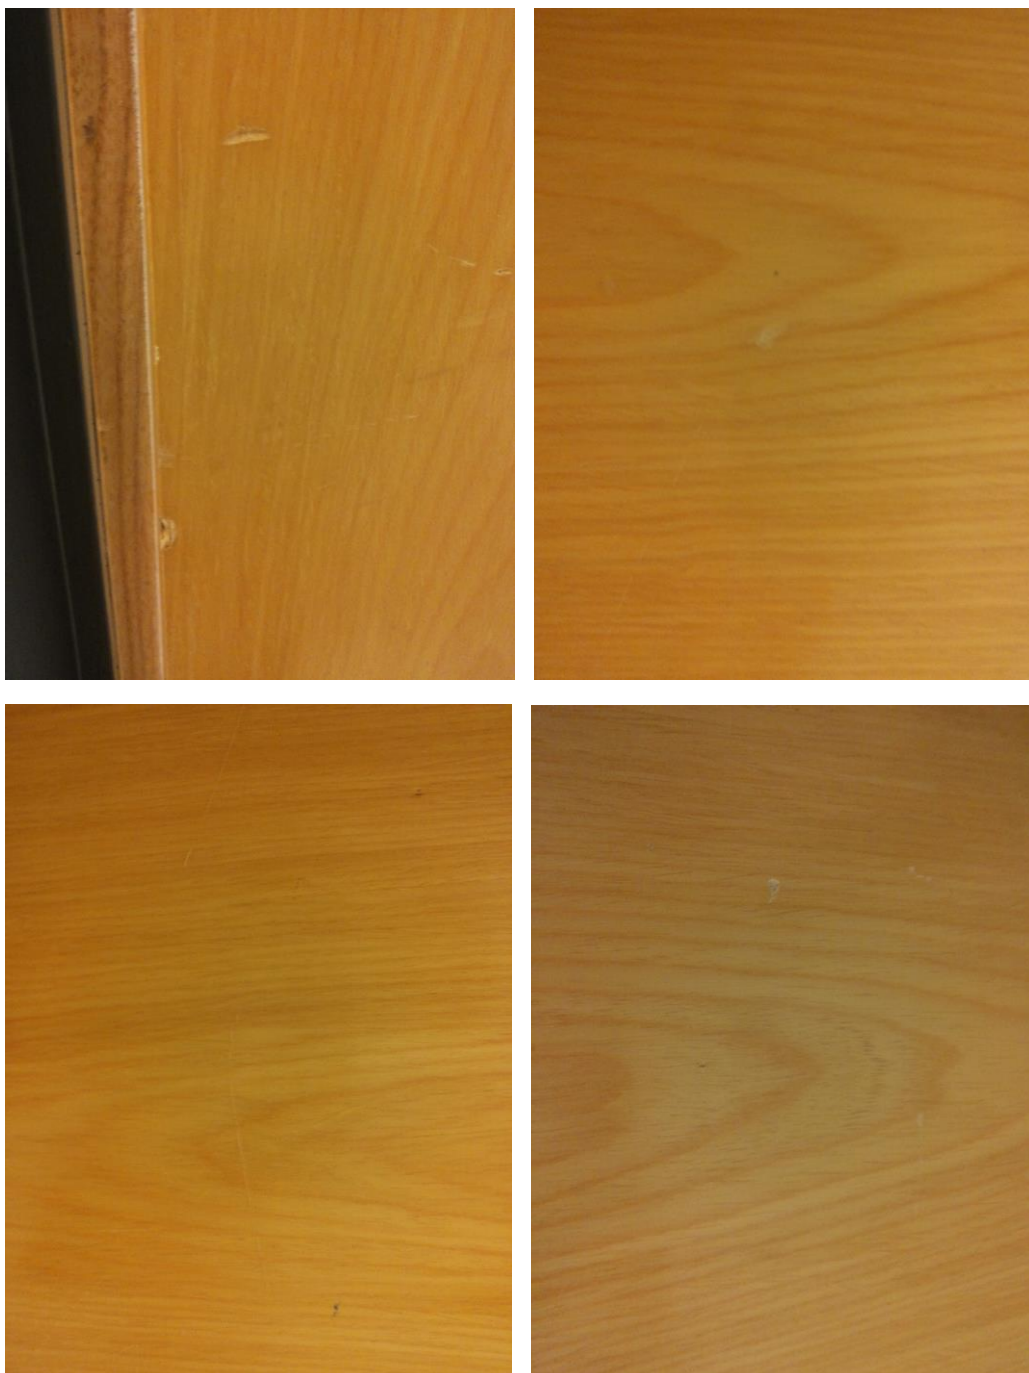
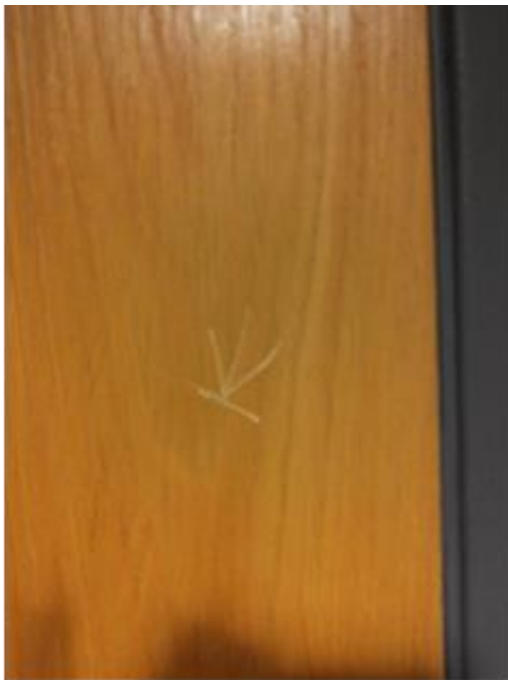
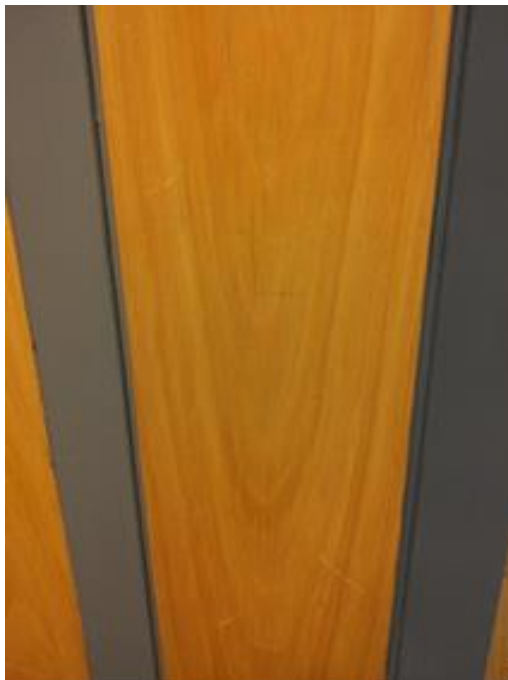
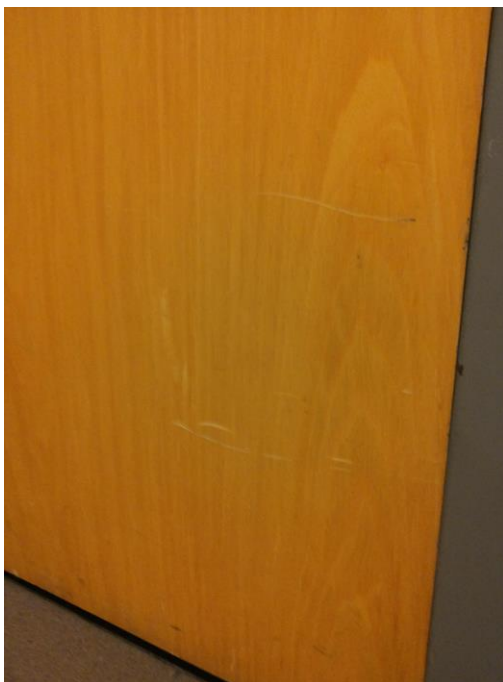
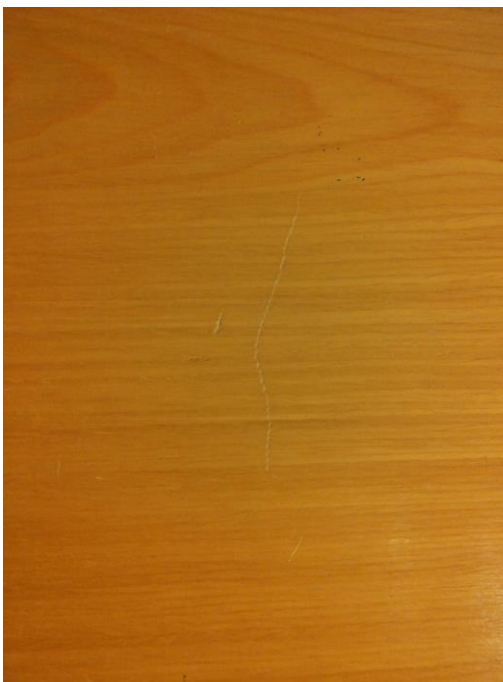
Relevamiento puerta acceso:

1A- Daños en revestimiento de madera

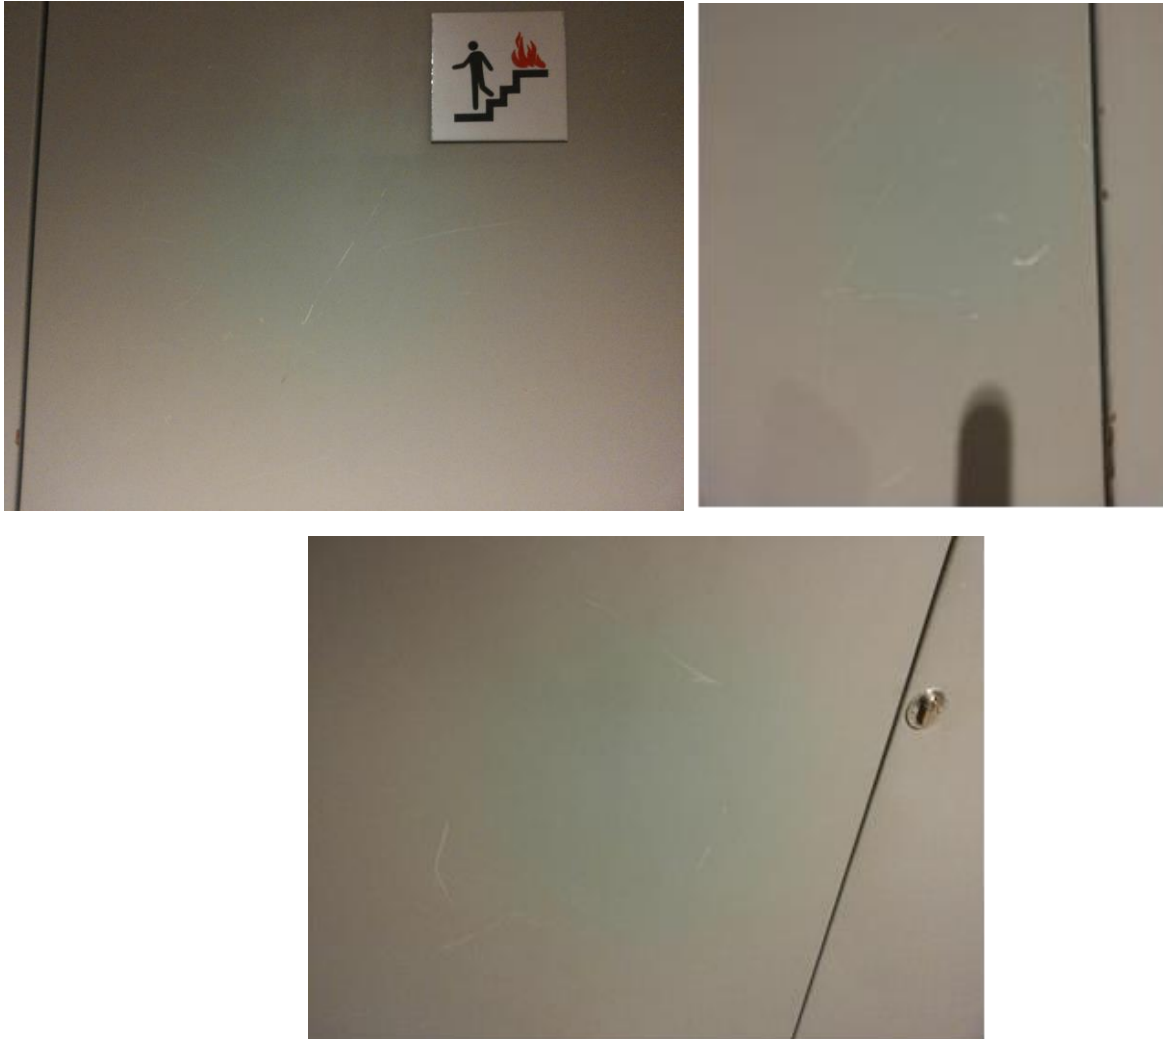
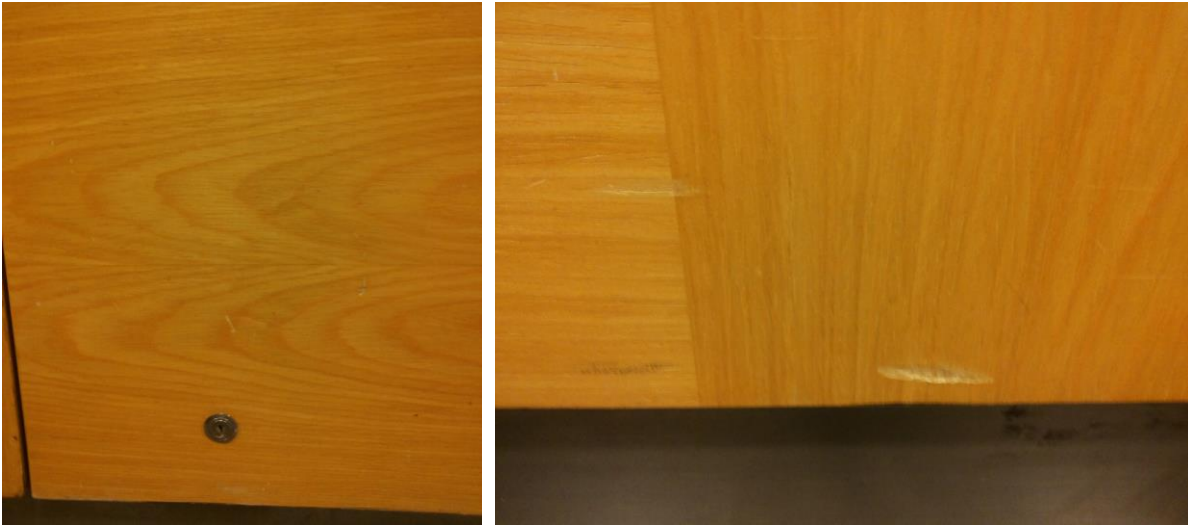
1B – Daños en revestimiento de madera y puerta escalera de emergencia

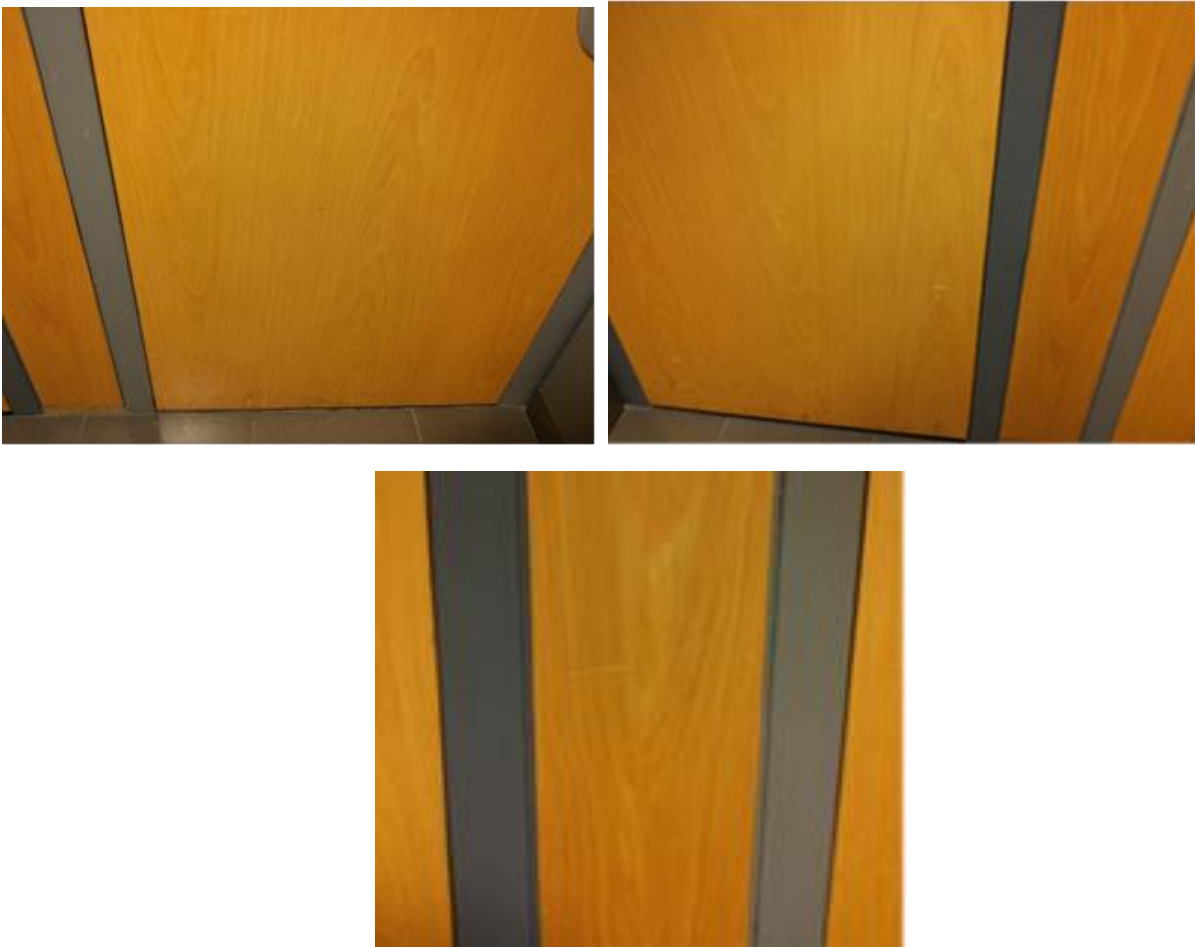
1C- Daños en revestimiento de madera

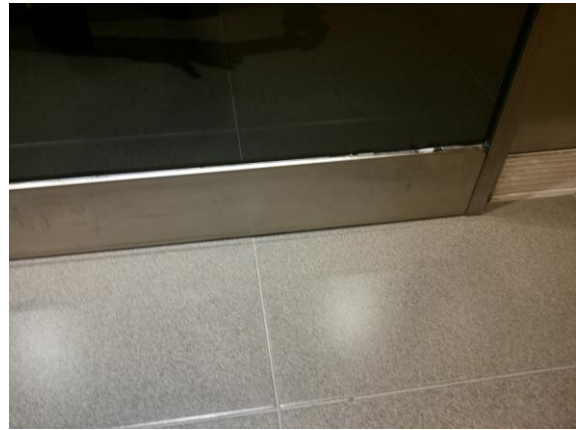
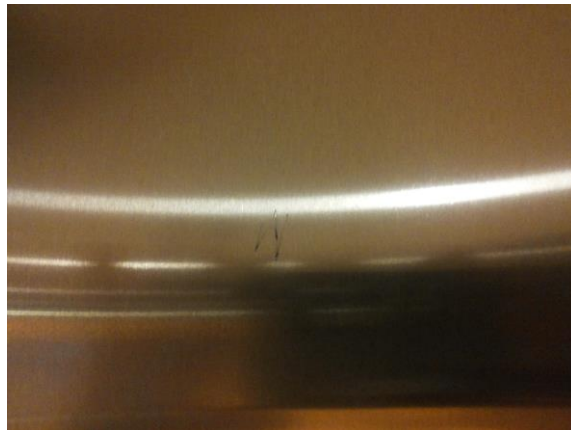
2- Daños en acero inoxidable

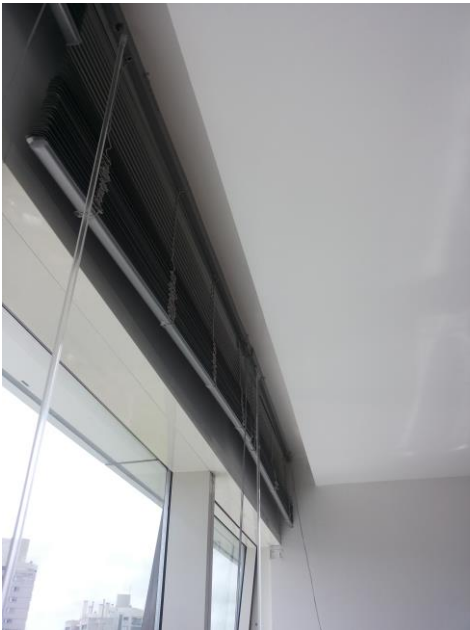
3 – Daños en garganta perimetral por perforaciones realizadas para la instalación de cortinas.

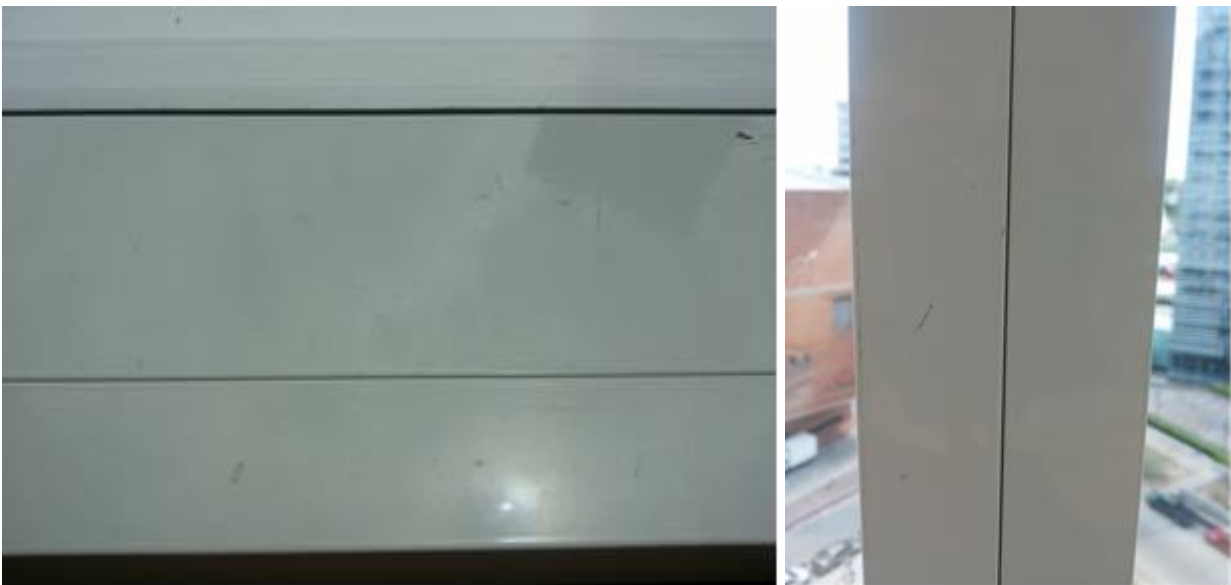
4 – Rayones en perfiles de muro cortina

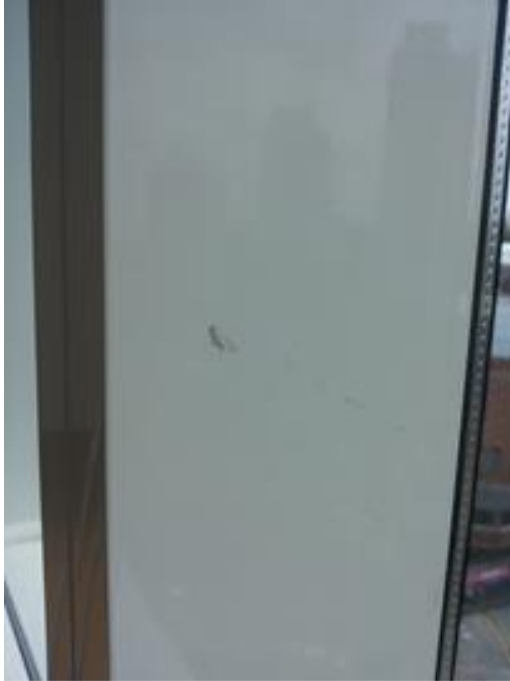
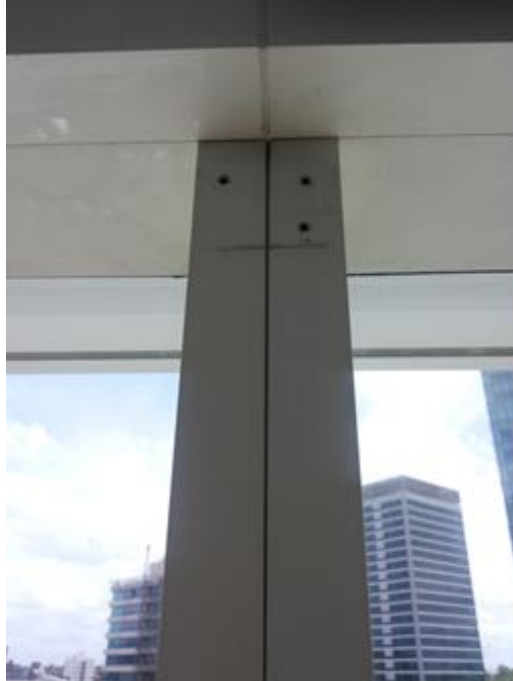
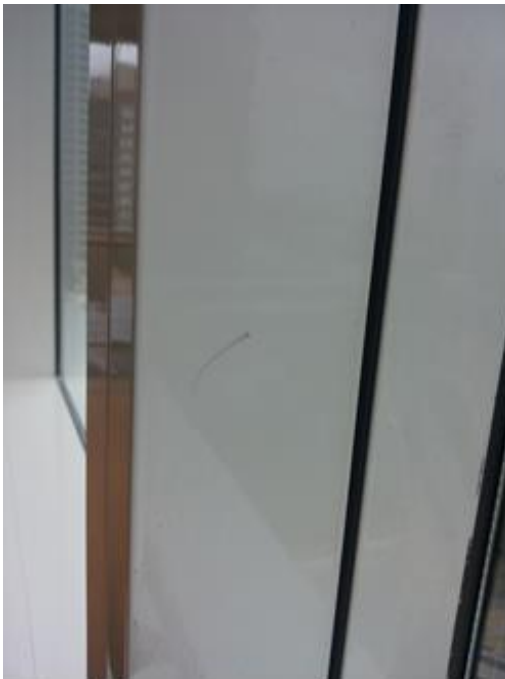
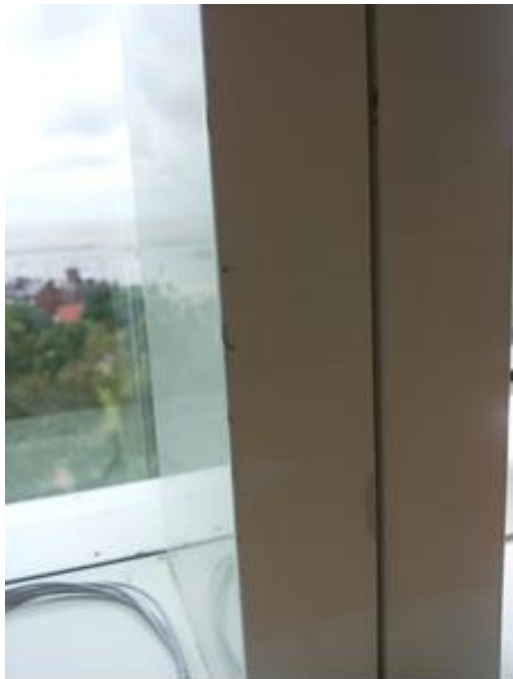
5 – Daños en perfiles de muro cortina
