# ACTA DE RECEPCIÓN DE LOCACIÓN

OBRA Nuevas Oficinas

UBICACIÓN Avda. Aviadores del Chaco c/ Vasconcellos. WTC 4, Piso 12, Oficina D

En Asunción, a los 27 del mes de Enero de 2016, el Arq. Alejandro Lezcano en representación de CONTRACT WORKPLACES PARAGUAY (SOPWITH S.A.), realizó un relevamiento en la Planta 12, oficina 12D del Edificio World Trade Center, a los efectos de dejar constancia de las condiciones en las que fue entregado dicho sector.

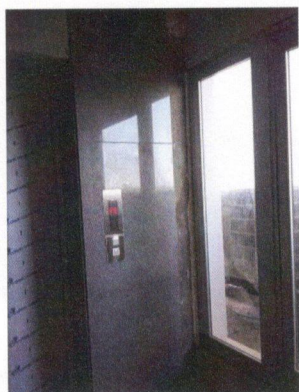
01. Terminación de pared sin pintura. ✓

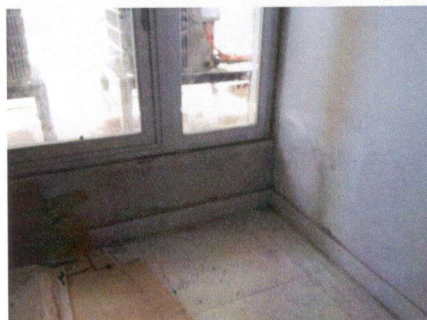
02. Terminación de antepecho de puerta a terraza sin pintura. ✓

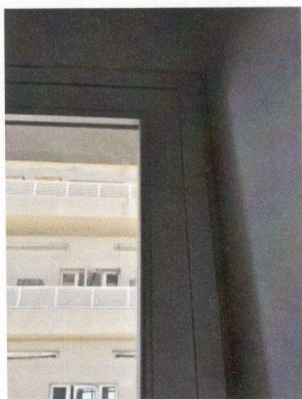
03. Terminación de uniones pared/perfil de apertura. Espuma visible

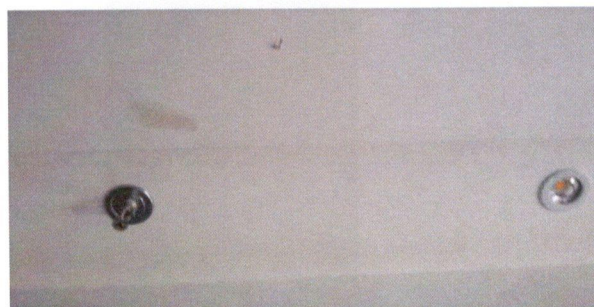
04. Cielo raso manchado y rasgado. ✓

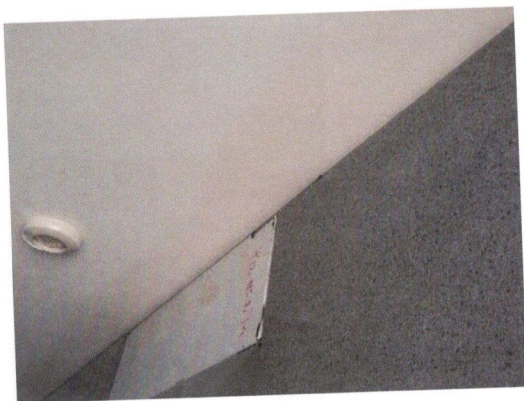
05. Terminación de pintura en cielo raso. ✓

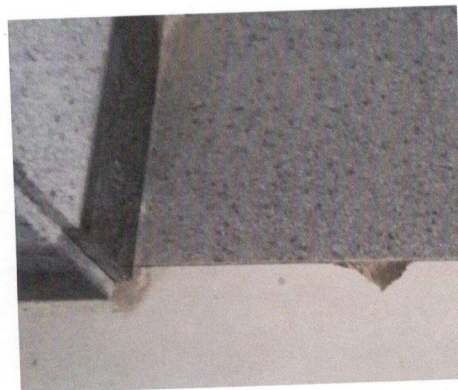
06. Piso picado. ✓

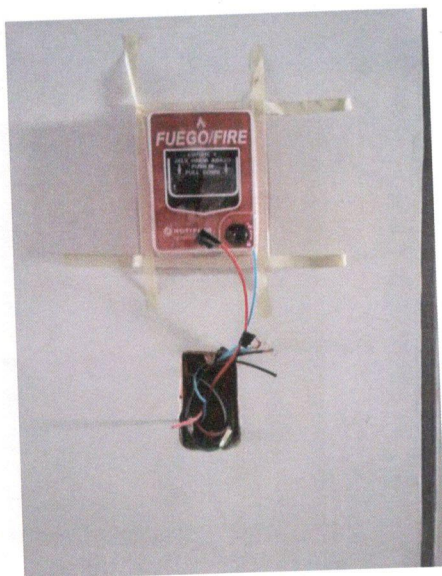
07. Caja eléctrica en pared sin conexión ni tapa ✓

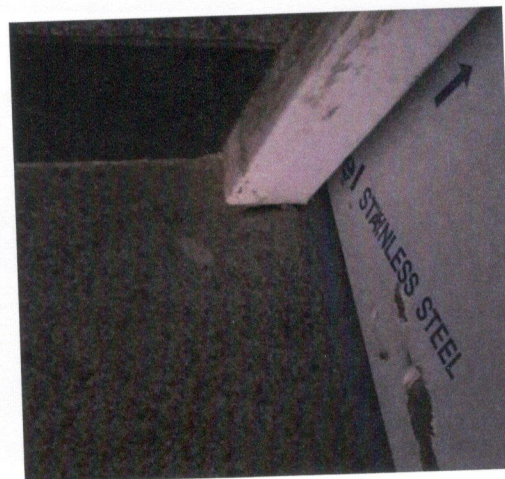
08. Piso picado en esquina con unión de perfil de puerta a ascensor. ✓

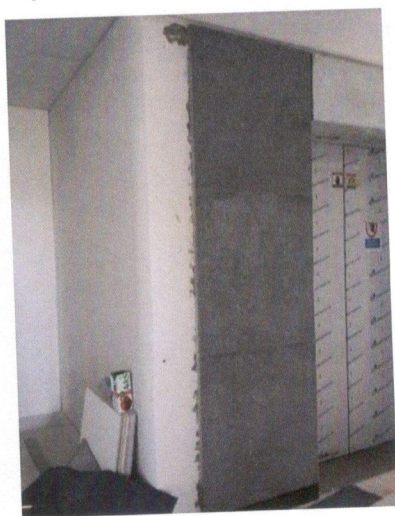
09. Terminación muro de ascensor, perforación, restos de revoque grueso. ✓

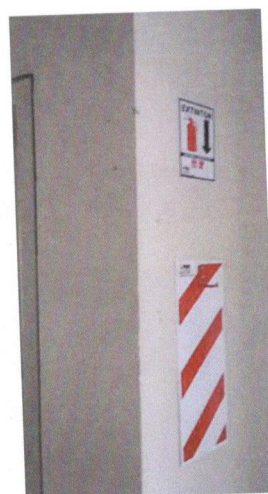
10. Canto de pared picado. Sin extinguidor. ✓

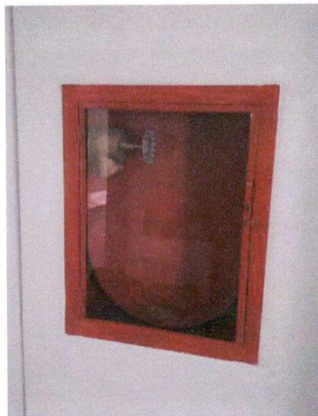
11. Sin manguera. ✗

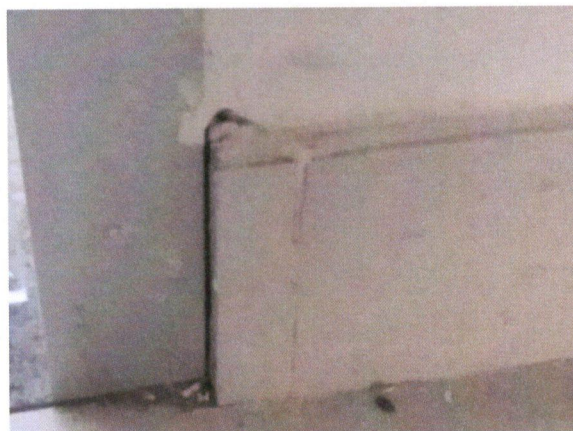
12. Terminación de zócalo en acceso a unidad ✓

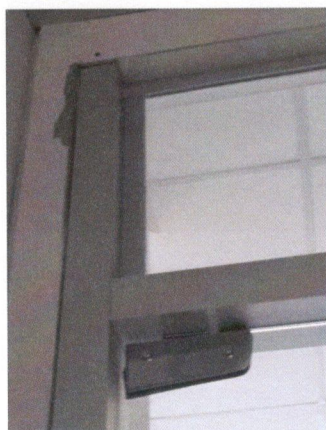
13. Terminación de vidrio fijo sobre puerta de acceso a unidad.

13 y 14 Pendiente colocación de contramarcos de Alu. - tf

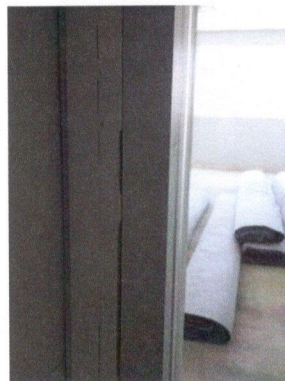
14. Terminación de perfil de puerta de acceso / tabique de yeso. ✓

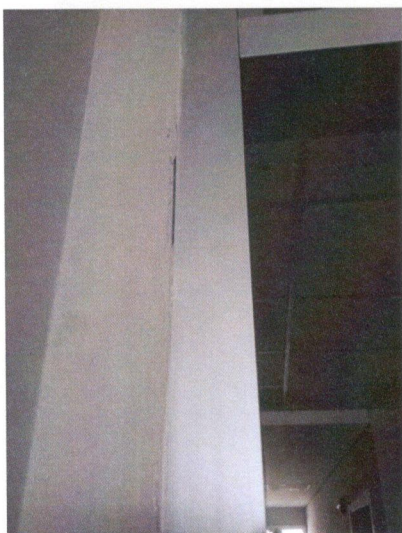
01. Unión mampostería de yeso / perfil de puerta.

IDEM 13/14

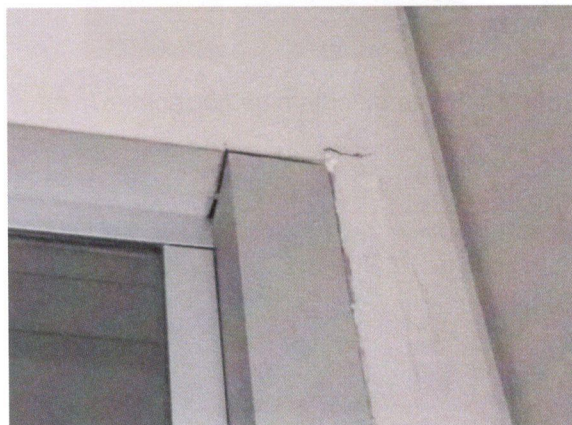
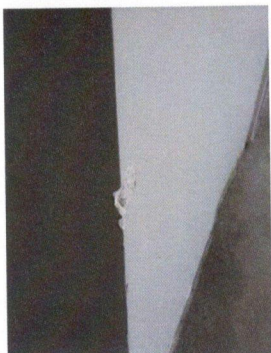
02. Terminación de margen de piso en acce-

so y vidrio fijo superior.

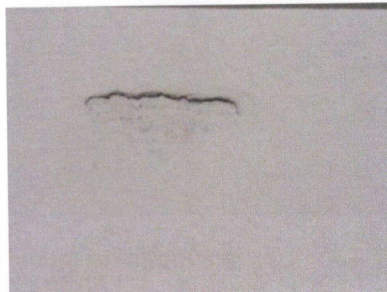
04. Pintura pelada en unión de losa / pared.

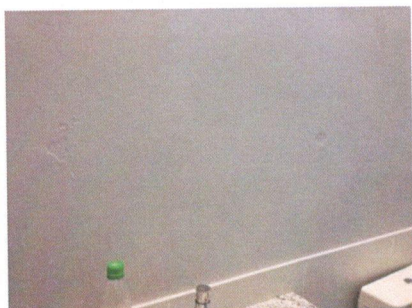
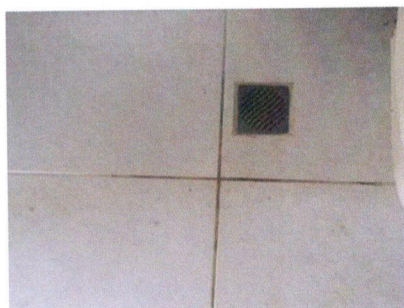
05. Terminación muro en baño. (PEANIERE  
DE COCC. DE TNP. Y ELP.)

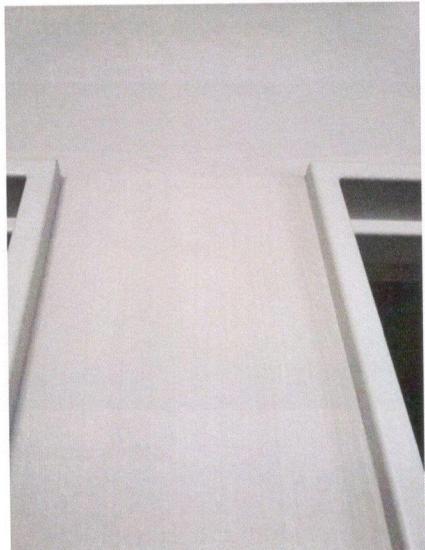
06. Limpieza de obra.

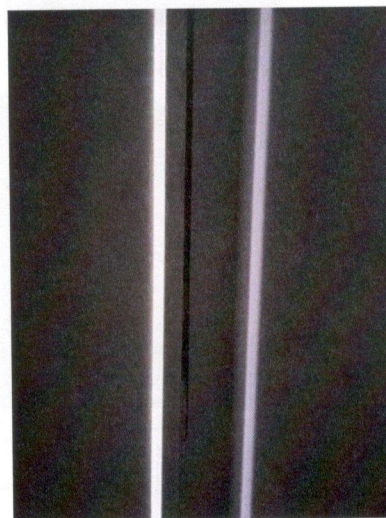
07. Terminación en pintura.

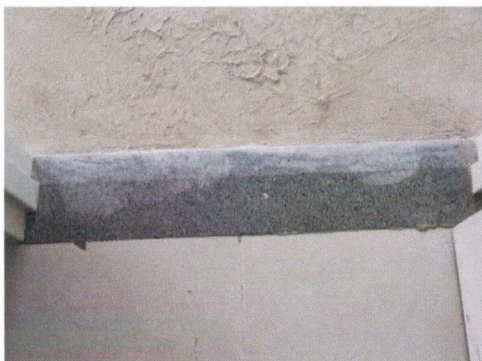
09. Piso picado ✓

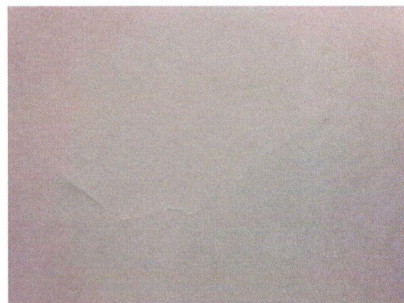
10. Fisura en mampara.

(Don S)

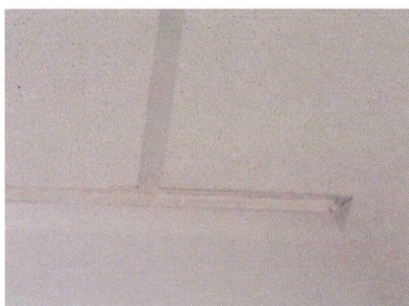
11. Terminación de pintura en mampara / perfil metálico de cielo raso.

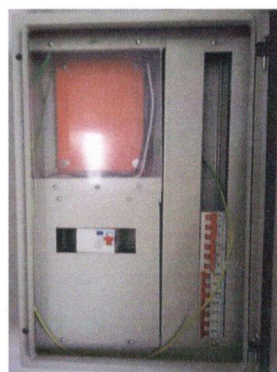
12. Terminación de tablero eléctrico.

(Pendiente Tierra)

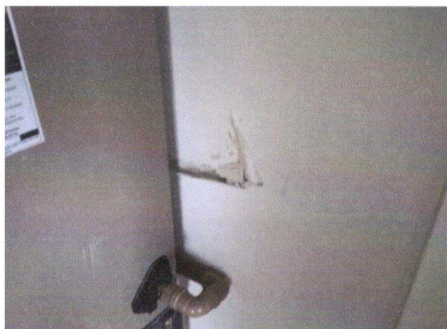
13. Mampara rota.

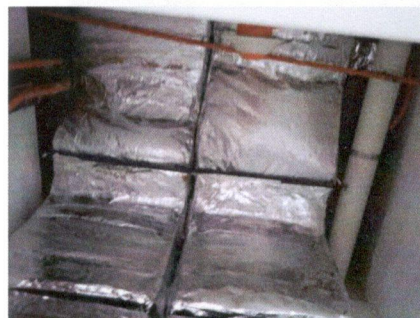
14. Terminación cielo raso.

NO LLEVA CR. PORQUE  
FUNCIONA COMO PLETTO.

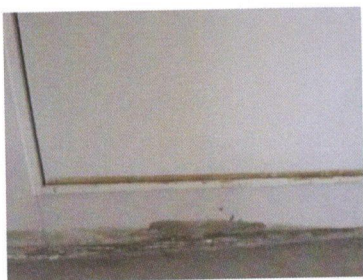
15. Terminación puerta.

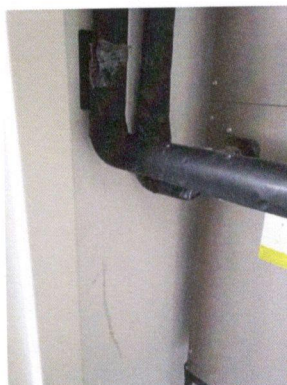
16. Terminación mampostería rota, caja de eléctrica sin tapa.

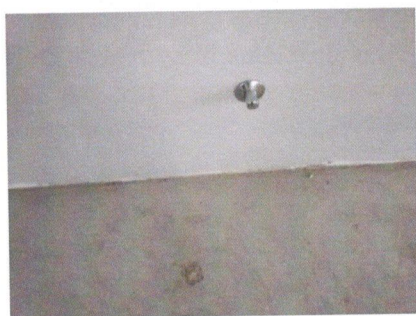
17. Terminación de boca de desagüe tapado con cartón.

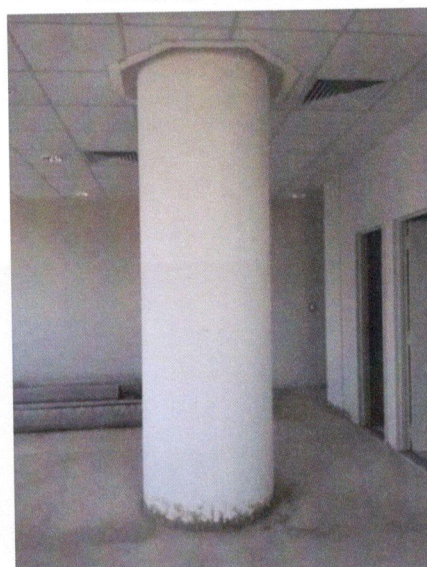
18. Terminación de columna.

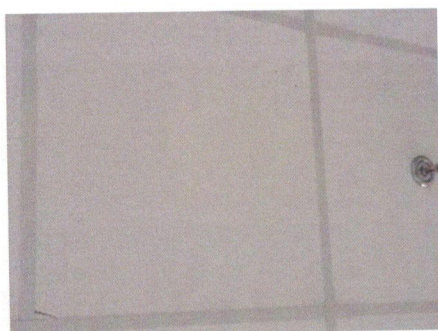
19. Cielo raso roto en esquina.

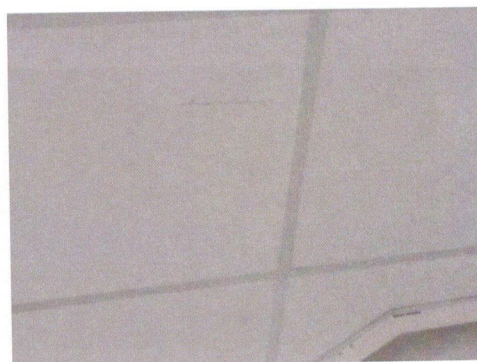
20. Cielo raso roto.

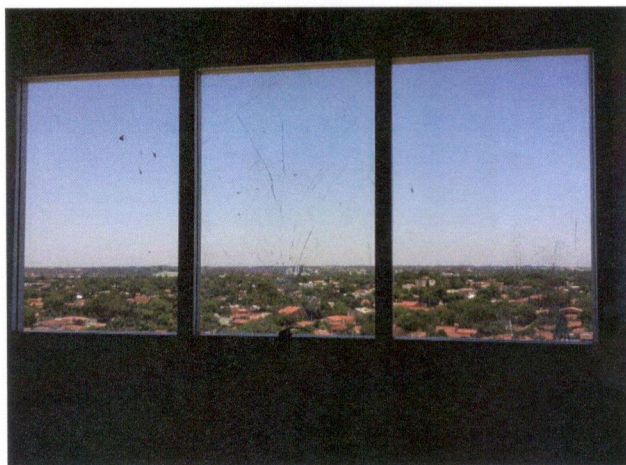
21. Vidrio roto en Hoja móvil de ventana.  
Restos de mezcla en el exterior.

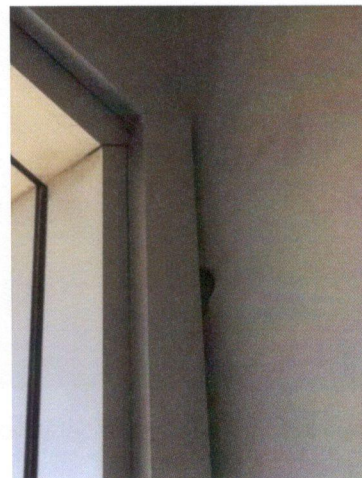
22. Terminación pilar / ventana. Hueco.

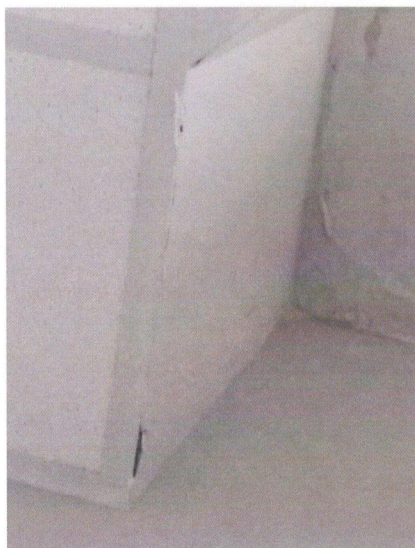
23. Terminación cielo raso / perfil.

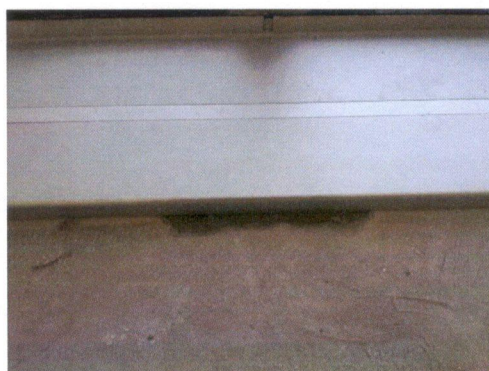
24. Carpeta picada en ochava.

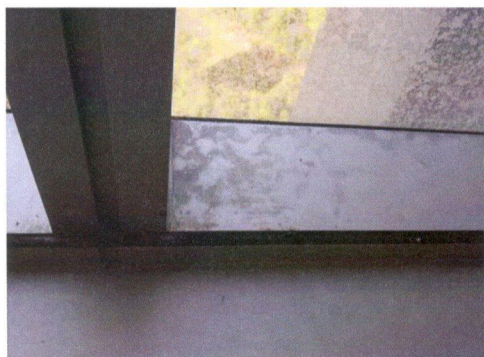
25. Terminación perfil metálico en ochava.

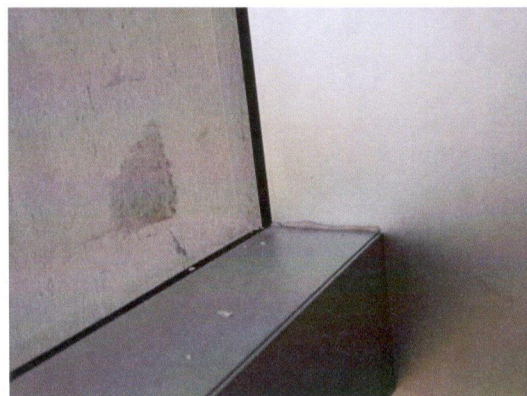
26. Terminación de Silicona en ochava.

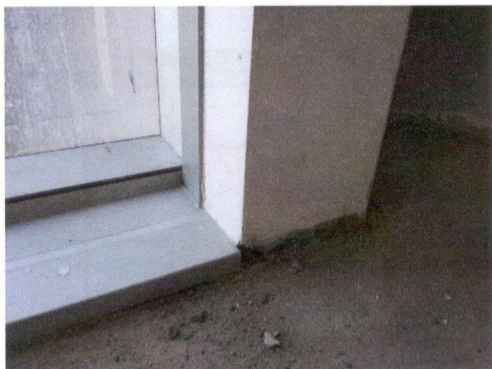
27. Terminación zócalo / perfil metálico en ochava.

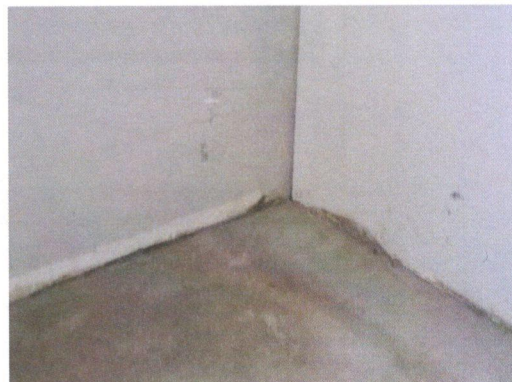
28. Terminación unión de pared / losa.

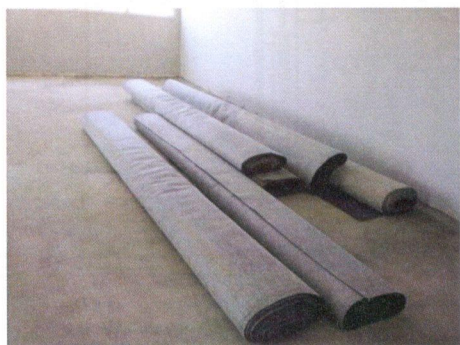
29. Alfombra azul en rollo. ✓
