# ACTA DE RECEPCIÓN DE LOCACIÓN

Asunción, 20 de Enero de 2016

Reforma de Oficinas Samsung – Edificio Estanislao

Contract Workplaces Paraquav (SOPWITH S.A.)

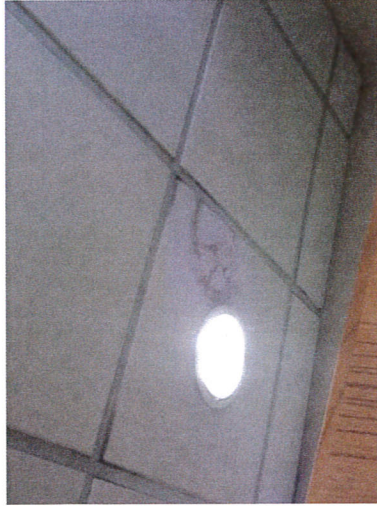
01. Humedad en cielo raso.

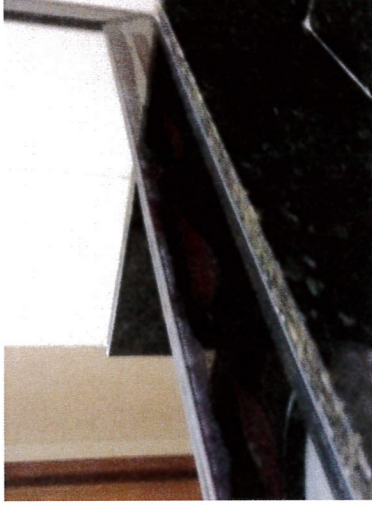
02. Mancha rojiza en marco de espejo.

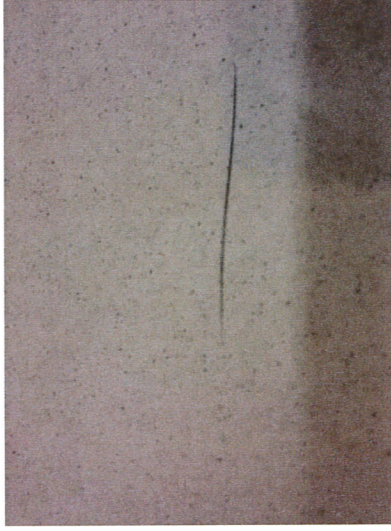
03. Piso rayado en baño de caballeros.

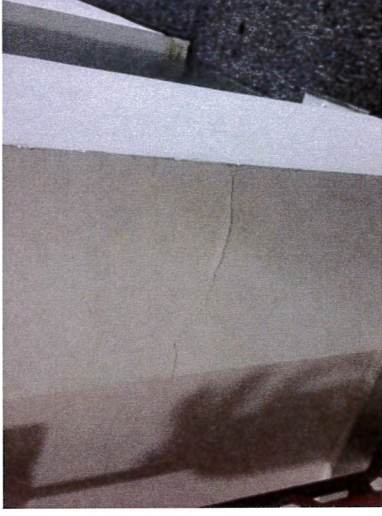
04. Fisura en mampostería de ladrillo.

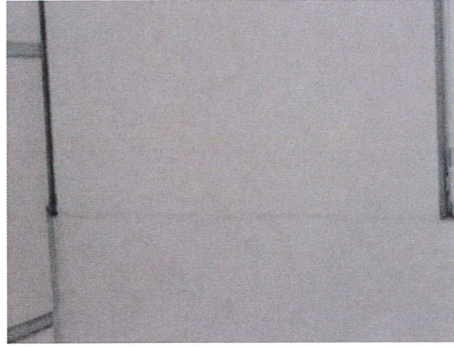
05. Fisura en tabique de yeso.

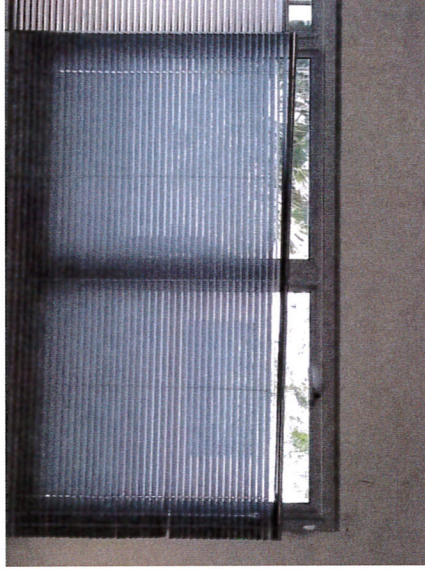
06. Cortinas con daños nivel medio.

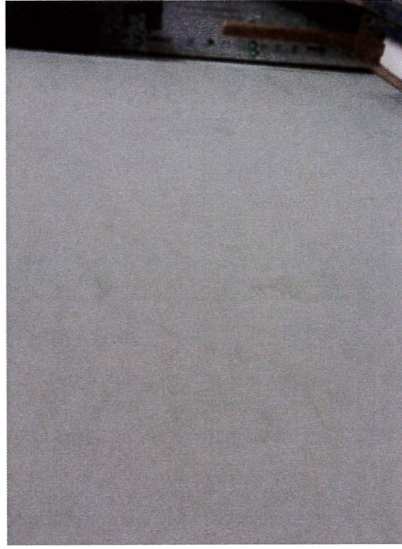
07. Paredes manchadas desde nivel de suelo a 1,00m de altura.

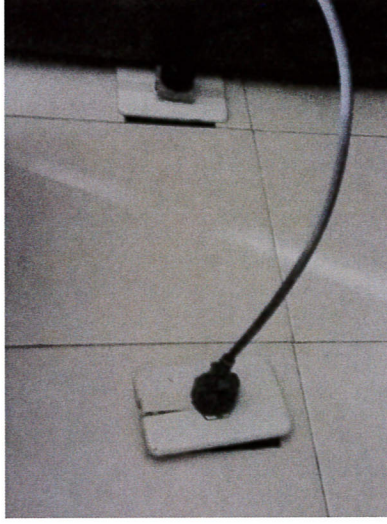
08. Caja de eléctrica desprendida de pared.

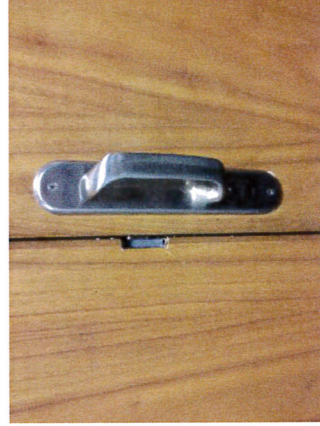
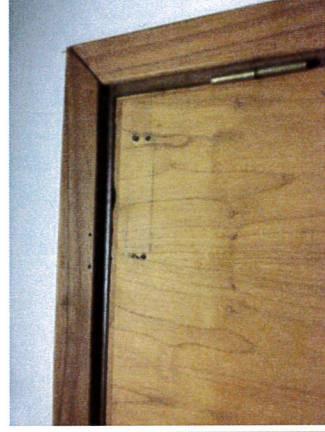
09. Puerta placa: hoja rota a nivel de tranca.

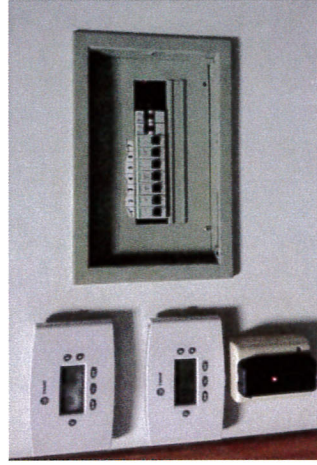
10. Tablero eléctrico sin tapa.

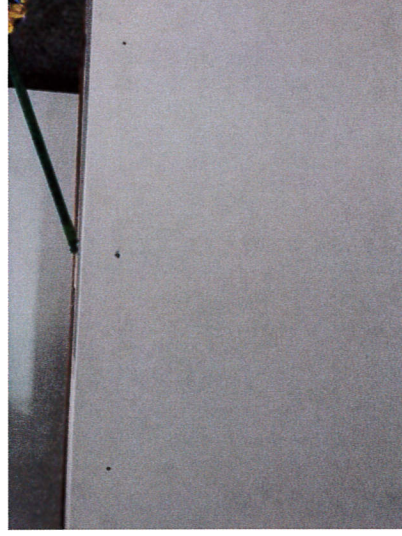
11. Zócalo sin tapa superior.

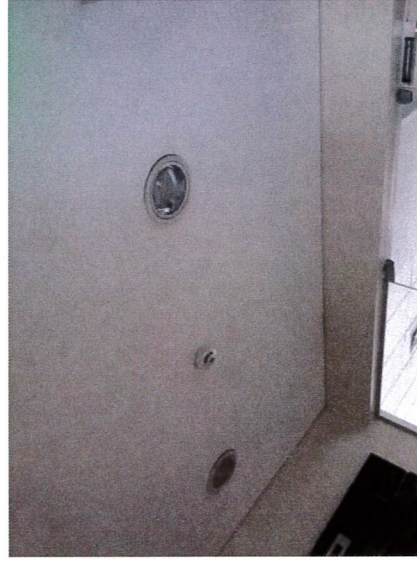
12. Luces del palier sin funcionamiento.

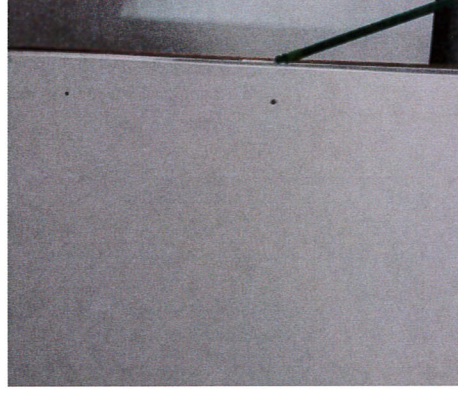
13. Perforación en pared, antiguo sostén del mueble retirado.

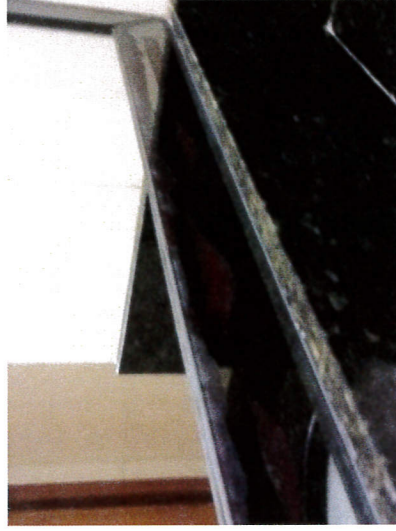
01. Llegada de Escalera con manchas

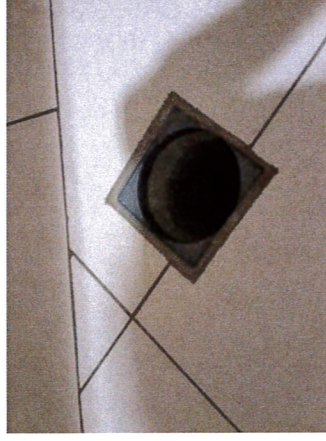
02. Registro de piso sin rejilla tapa.

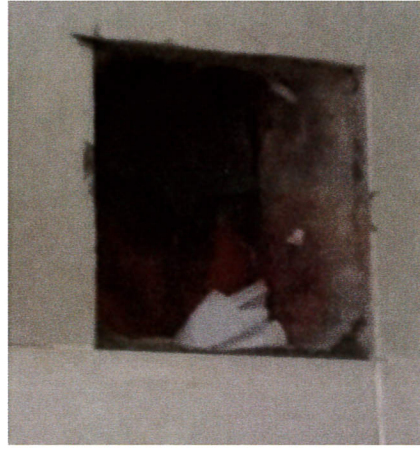
03. Sin un módulo de azulejos.

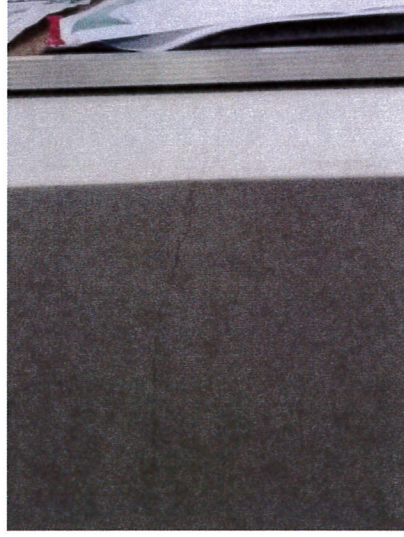
04. Fisura en mampostería de ladrillo.

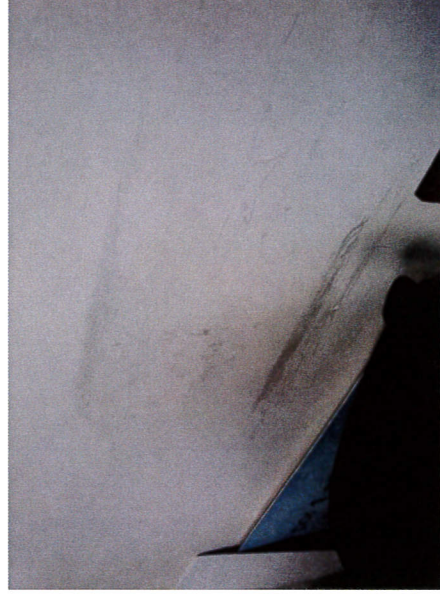
05. Paredes manchadas desde nivel de suelo a 1,00m de altura.

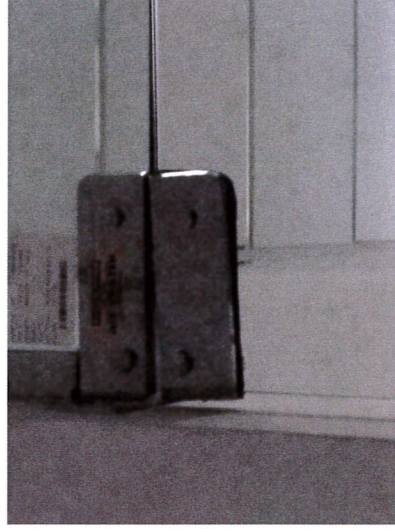
06. Des encuadre de herraje superior de puerta de vidrio

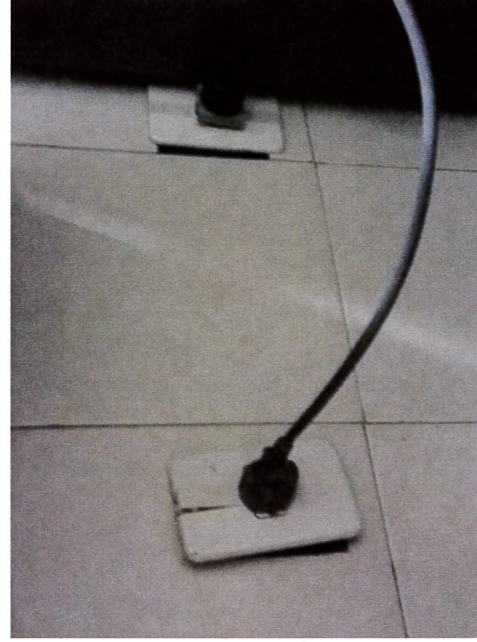
07. Caja de eléctrica desprendida de pared.

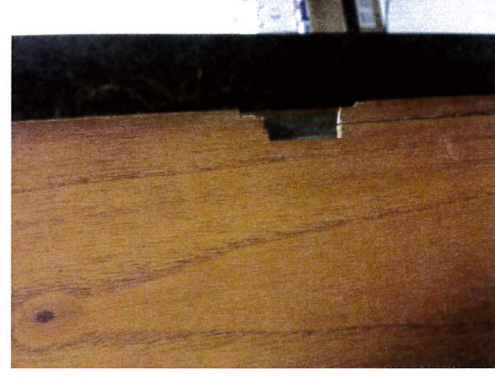
08. Puerta placa: hoja rota a nivel de tranca.

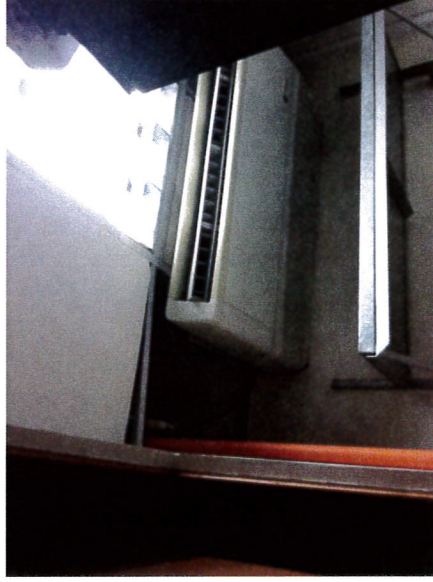
09. Sin un módulo de placa en cielo raso.

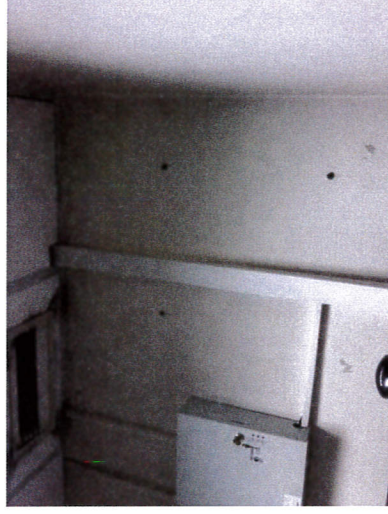
10. Mampostería con perforaciones.

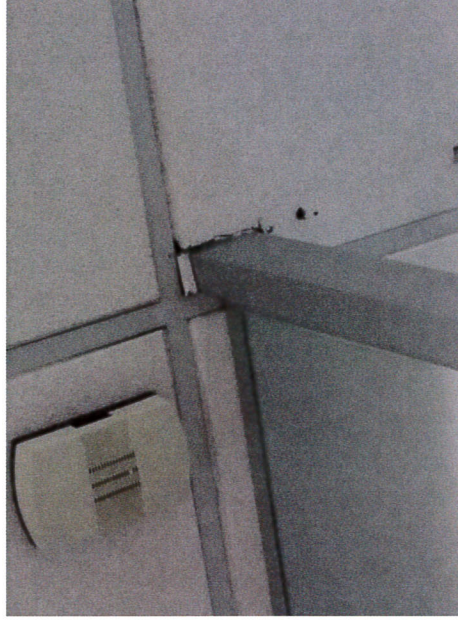
11. Terminación de placa de Cielo raso dañada en unión con mampara de vidrio.

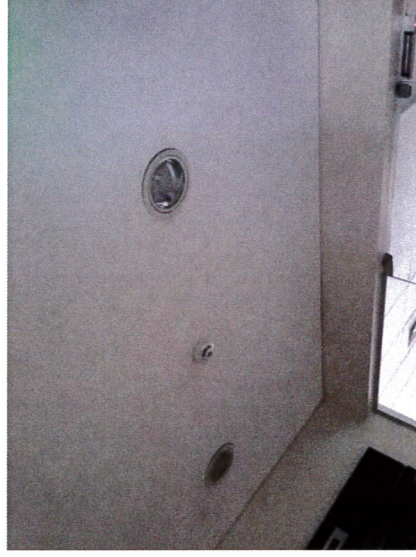
12. Luces del palier sin funcionamiento.

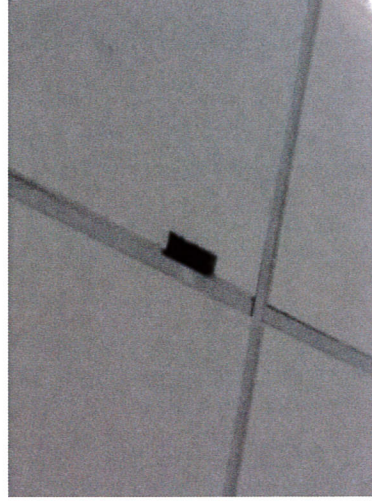
13. Placa de cielo raso cortada.

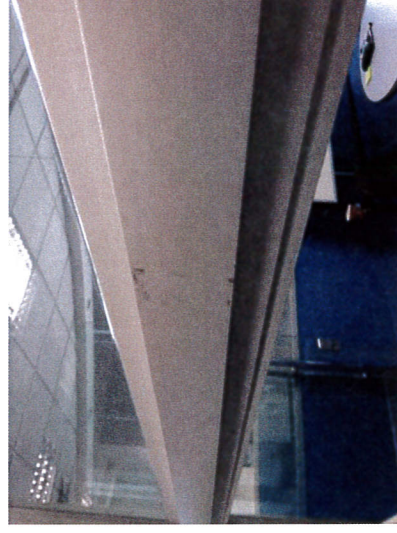
14. Perfil metálico de tabique rayado.

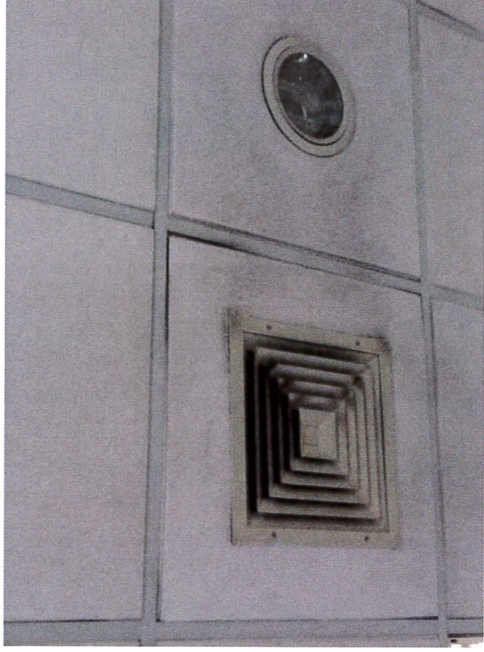
01. Todas las bocas de Aire Acondicionado presentan manchas y en módulos de placa de cielo raso de sus alrededores.

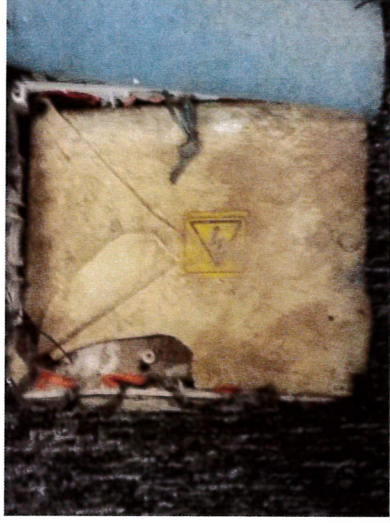
02. Todas las tapas de caja de registro de Eléctrica están rotas.

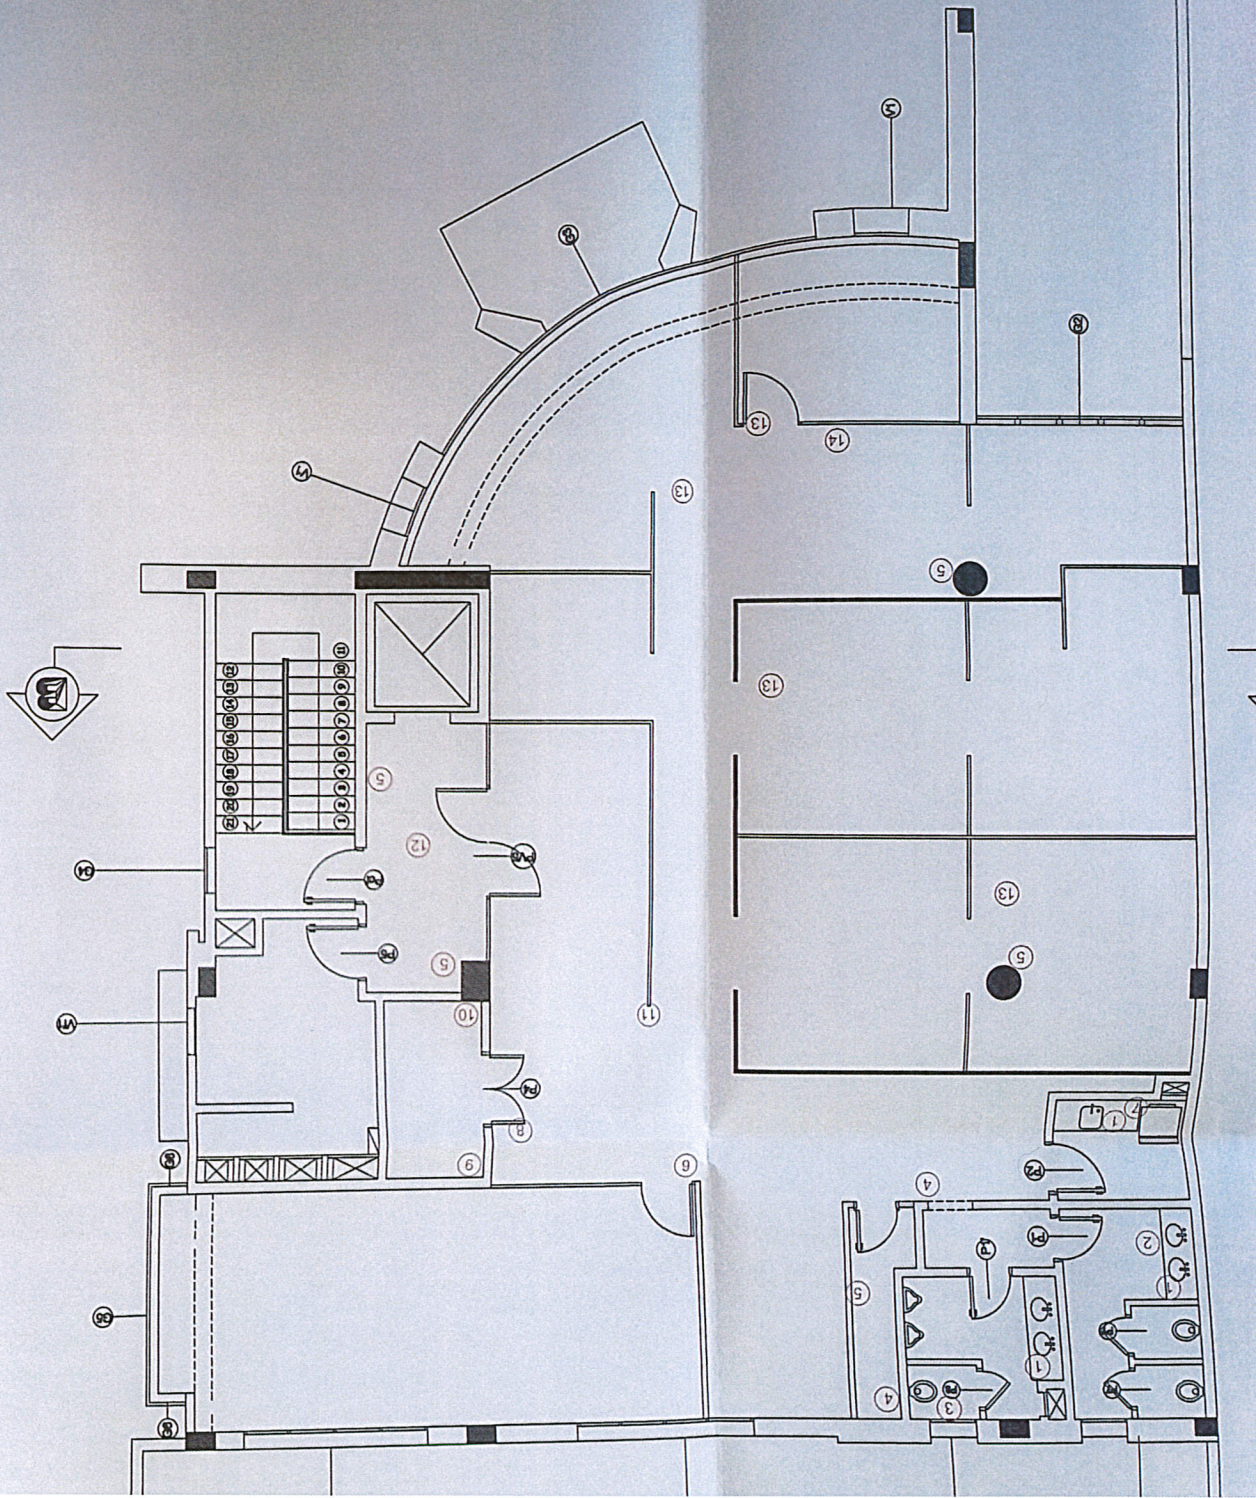
PLANO N2

- 1) Marco de espejo con manchas rojizas.
- 2) Registro de piso sin rejilla tapa.
- 3) Sin un módulo de azulejo.
- 4) Fisura en mampostería de ladrillo.
- 5) Paredes manchadas desde nivel de suelo a 1,00m de altura.
- 6) Desencuadre de herraje superior de puerta de vidrio.
- 7) Caja de eléctrica desprendida de pared.
- 8) Puerta placa: hoja rota a nivel de tranca.
- 9) Sin un módulo de placa de cielo raso.
- 10) Mampostería con perforaciones.
- 11) Terminación de placa de cielo raso dañada en unión con mampara de vidrio.
- 12) Luces de pailer sin funcionamiento.
- 13) Placa de cielo raso cortada.
- 14) Perfil metálico de mampara rayado.

- 1) Todas las bocas de Aire Acondicionado presentan manchas y en los módulos de cielo raso de sus alrededores.
- 2) Todas las tapas de caja de registro de cañerías por piso están rotas.
