# ACTA DE RECEPCIÓN DE LOCACIÓN Y PALLIER

| COMITENTE | WTC FZ |
| OBRA | DIVISIÓN DE UNIDADES |
| UBICACIÓN | WTC FREE ZONE PISO 20 |

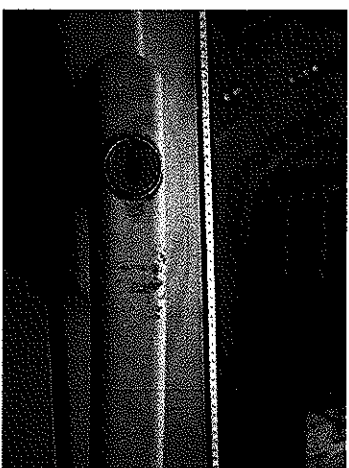
2

Pintura de manija dañada.

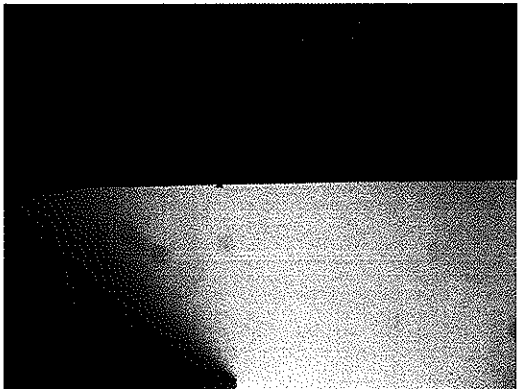
5

Pilar dañado

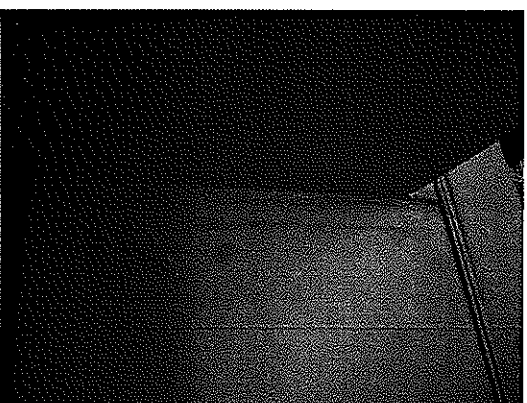
8

Pintura de antepecho manchada

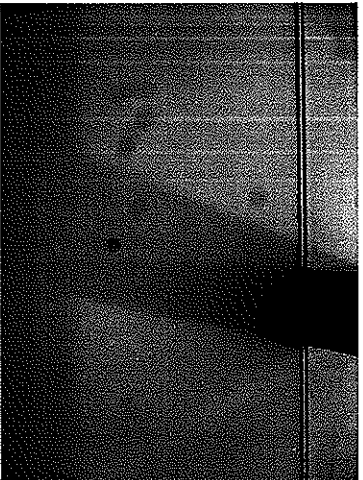
9

Pintura de antepecho cascada

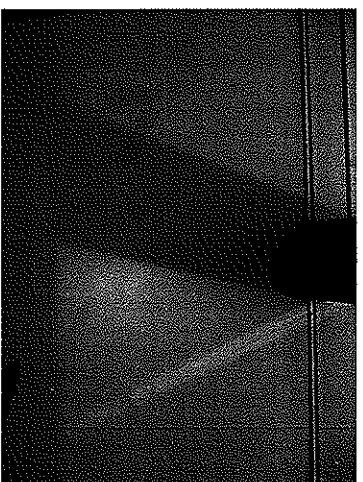
10

Pintura de antepecho rayada

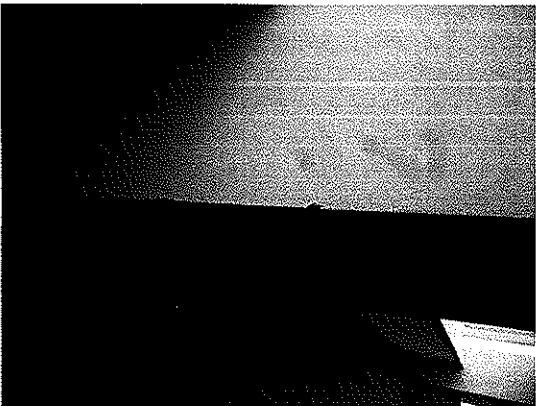
18

Pilar dañado

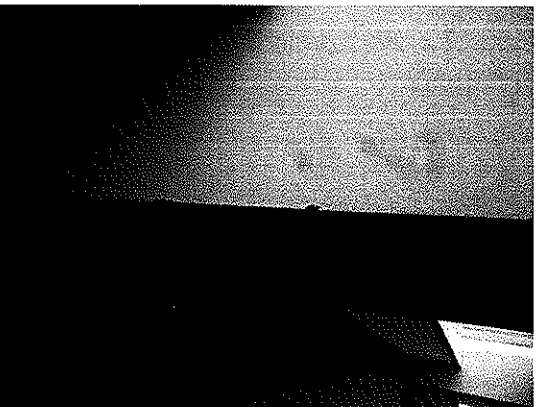
18

Pilar dañado
