Obra: Nuevas Oficinas, Cecilia Grierson 422, piso 4 y 5

**INFORME PRELIMINAR**

04-04-16

**INFORME 1:**

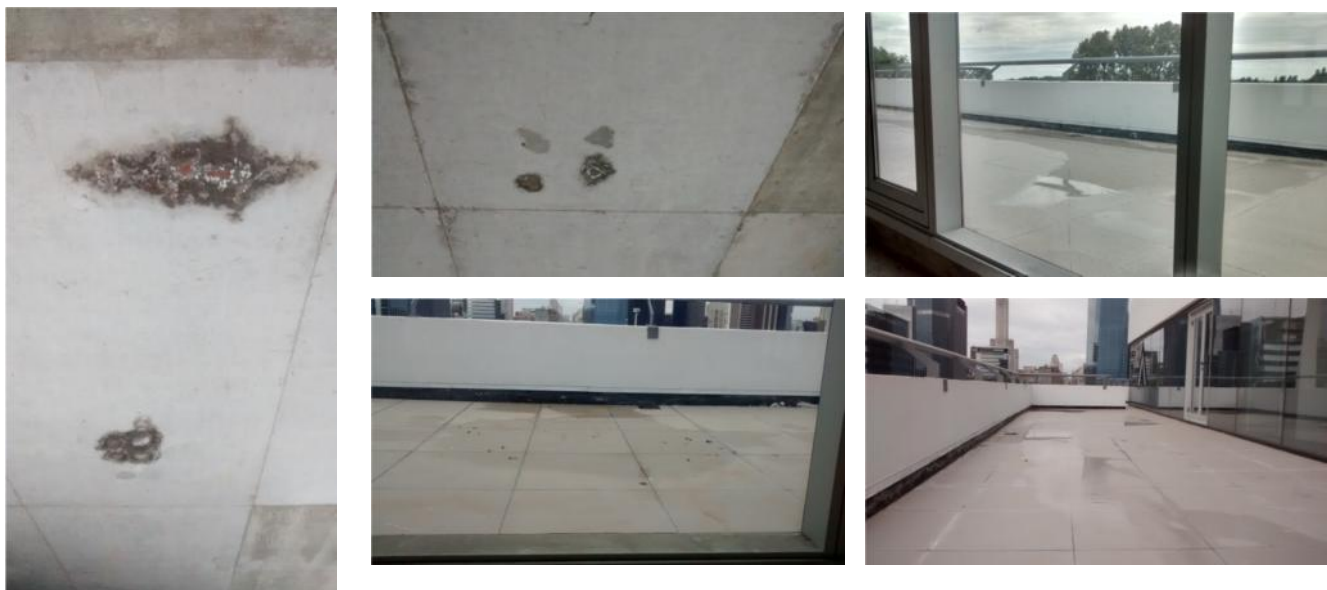
Se adjuntan documentos fotográficos donde se puede observar que todavía no está resuelta la filtración de agua en la losa del 4º piso (lado Dique). Así mismo también se observa que en varios de los sectores del perímetro de las terrazas del 5º piso, se acumula agua cuando llueve. Sin esta ser desagotada de manera correcta por los desagotes pluviales correspondientes.

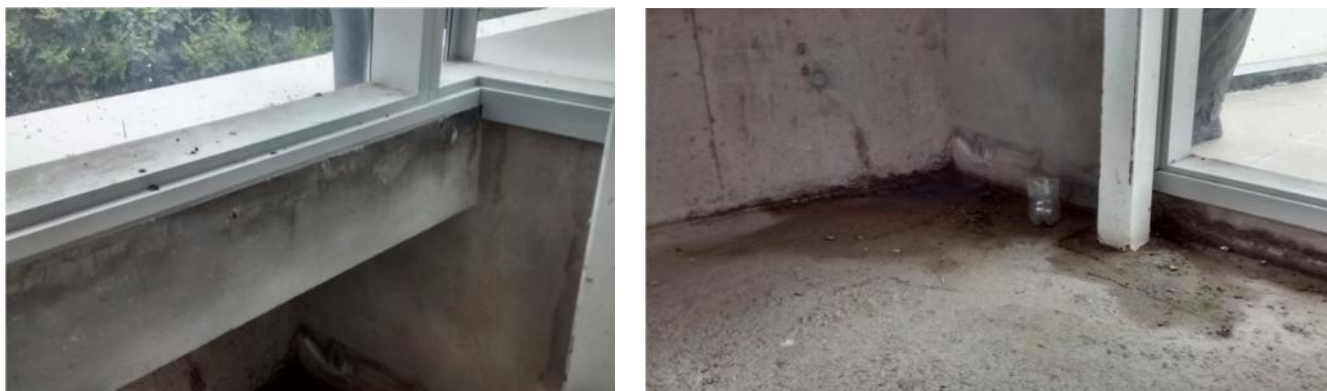
En una esquina del 5º piso, faltan sellar las carpinterías del lado exterior. Este punto es el más crítico, dado que es mucha el agua que entra.

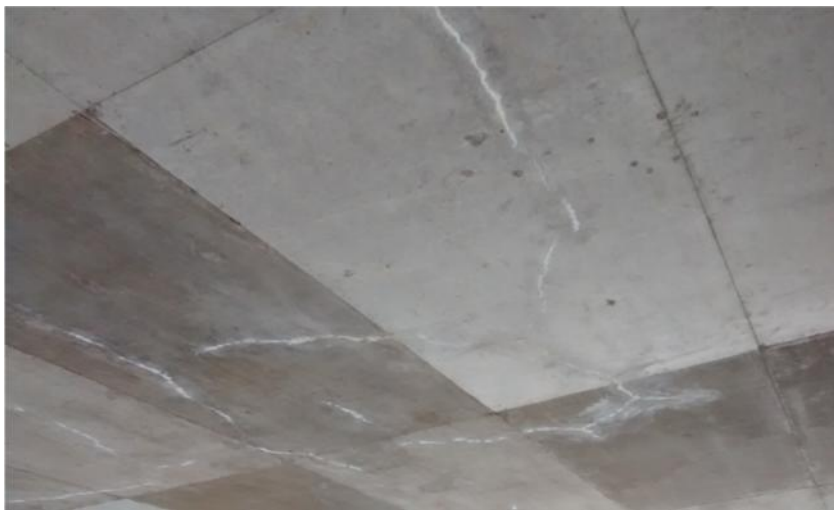
Se puede observar también en la foto a continuación que estando en un día de lluvia y luego de un fin de semana donde también llovió, en la losa del 5º piso (lado Reserva) no se percibe entrada de agua en este punto. En las fisuras de la foto adjunta no se ve humedad reciente.

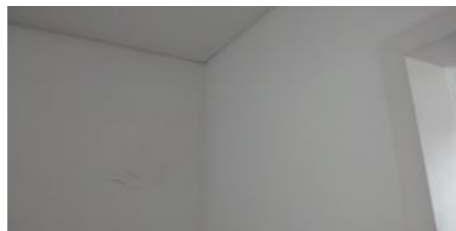
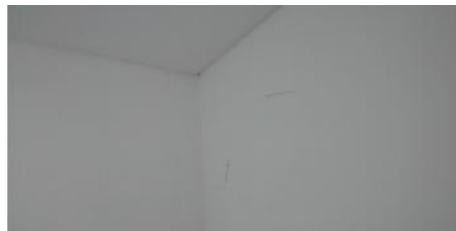
Lo mismo ocurre con los sectores de baños (fotos de la derecha) donde se informó respecto de puntos donde se podían observar manchas de humedad secas.

Las mismas continúan de esa manera 3 días después y luego de haber llovido mucho.
