## ACTA DE RECEPCIÓN DE LOCACIÓN

| OBRA | Nuevas Oficinas |
| UBICACIÓN | Avda. Aviadores del Chaco c/ Vasconcellos. WTC 4, Piso 12, Oficina D |

En Asunción, a los 27 del mes de Enero de 2016, el Arq. Alejandro Lezcano en representación de CONTRACT WORKPLACES PARAGUAY (SOPWITH S.A.), realizó un relevamiento en la Planta 12, oficina 12D del Edificio World Trade Center, a los efectos de dejar constancia de las condiciones en las que fue entregado dicho sector.

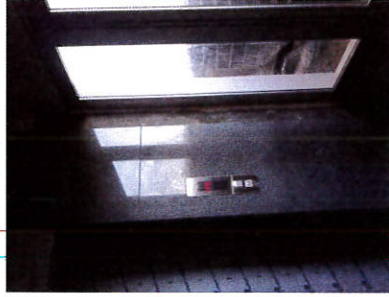
01. Terminación de pared sin pintura. ✓

- QUEDA PENDIENTE PINTURA FINAL Y EMPLETA FINAL. -  
LOS PUNTOS 1/2/3/4/7/8/11/15/16/18/23/28  
SE TERMINARÁN CON LA PINTURA FINAL.

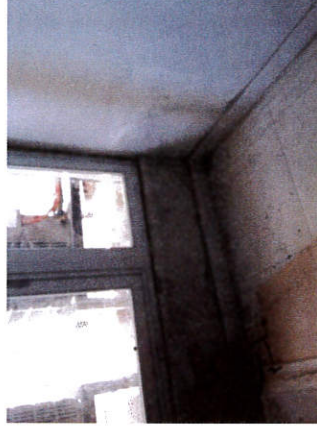
02. Terminación de antepecho de puerta a terraza sin pintura. ✓

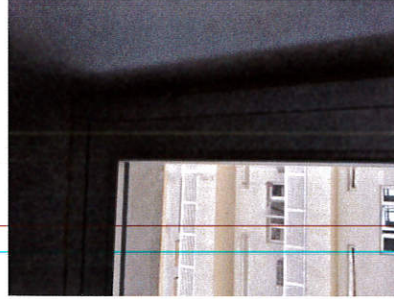
03. Terminación de uniones pared/perfil de abertura. Espuma visible X *den* 13/14 *fr*

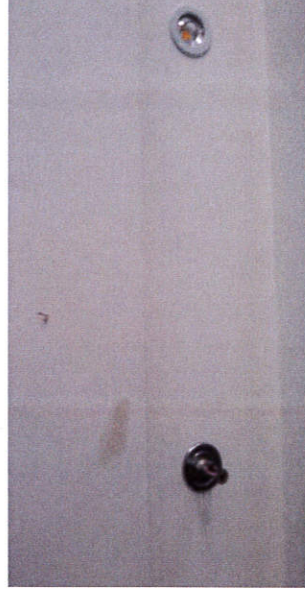
04. Cielo raso manchado y rasgado. ✓

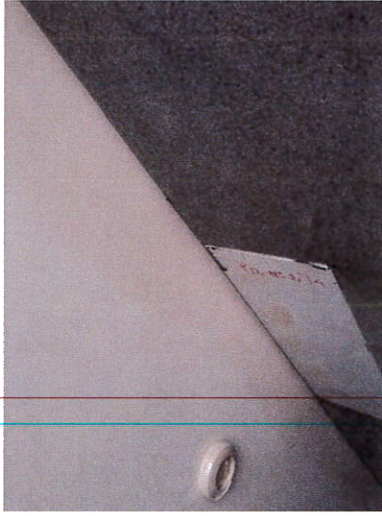
05. Terminación de pintura en cielo raso. ✓

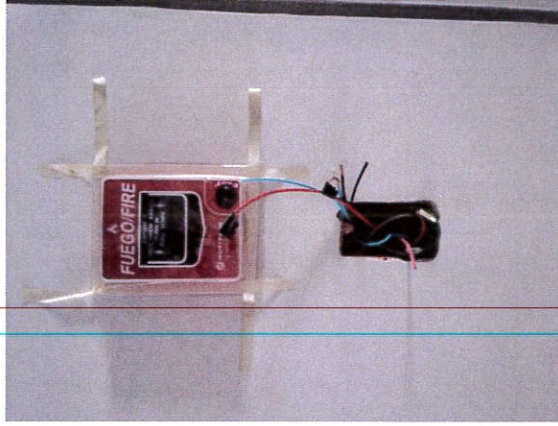
07. Caja eléctrica en pared sin conexión ni tapa. ✓

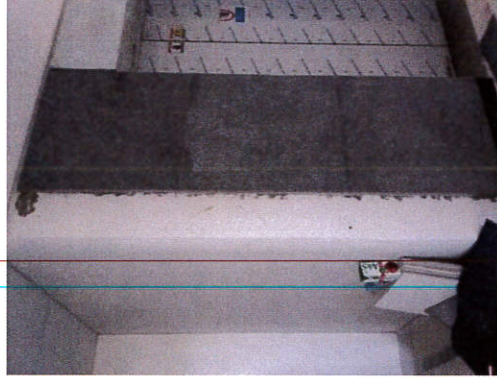
09. Terminación muro de ascensor, perforación, restos de revoque grueso. ✓

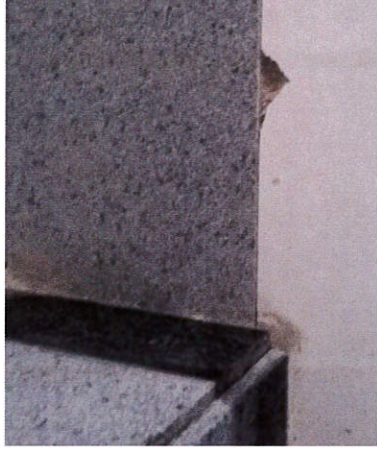
06. Piso picado. ✓

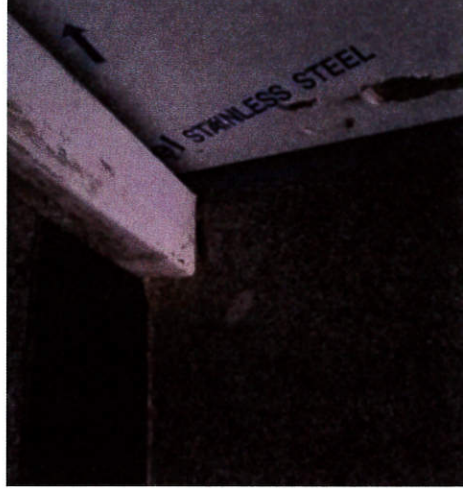
08. Piso picado en esquina con unión de perfil de puerta a ascensor. ✓

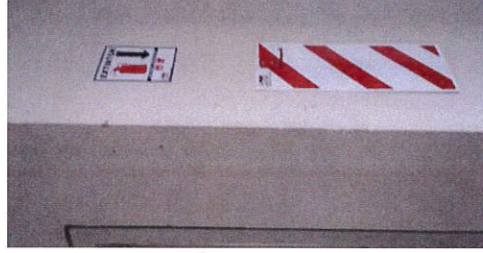
10. Canto de pared picado. Sin extinguidor. ✓

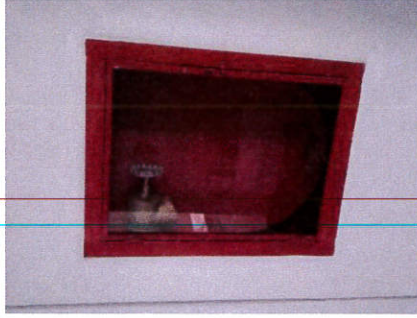
11. Sin manguera. ✕

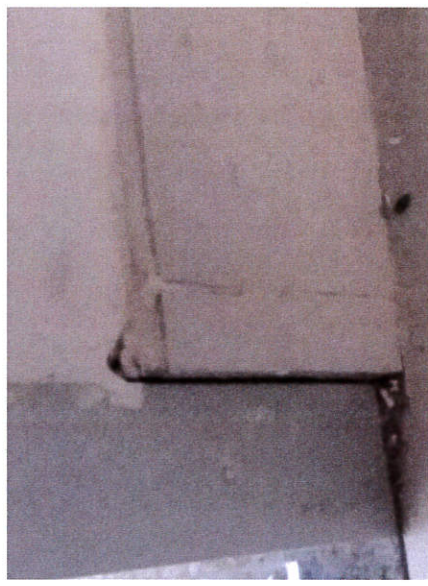
12. Terminación de zócalo en acceso a unidad ✓

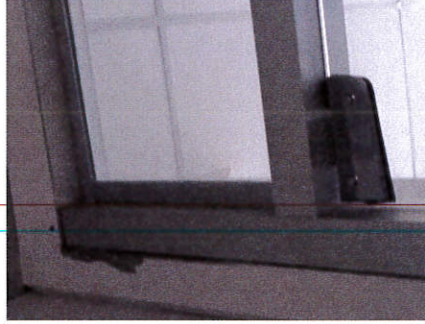
13. Terminación de vidrio fijo sobre puerta de acceso a unidad.

13 y 14 Pendiente colocación de contramarco de aluminio - fte

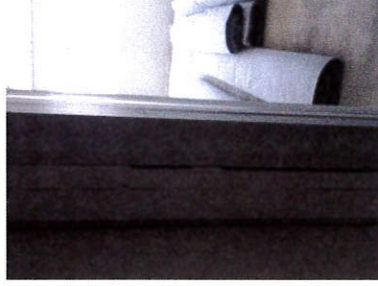
14. Terminación de perfil de puerta de acceso / tabique de yeso. ✓

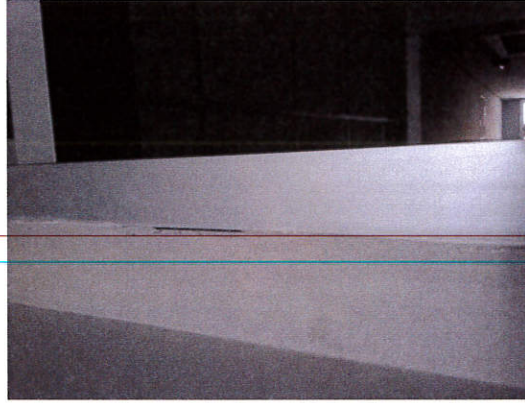
01. Unión mampostería de yeso / perfil de puerta.

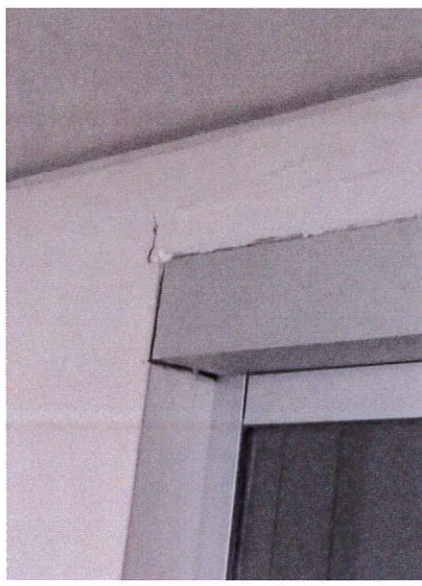
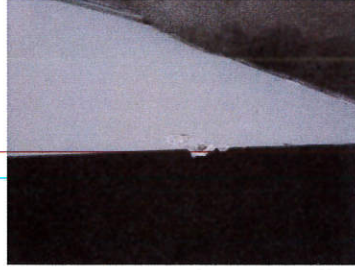
02. Terminación de margen de piso en acce-

so y vidrio fijo superior.

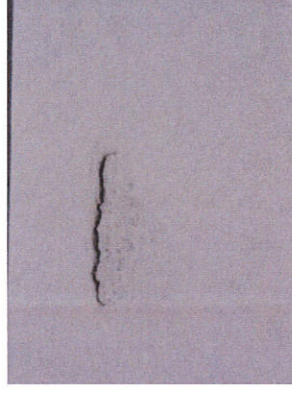
04. Pintura pelada en unión de losa / pared.

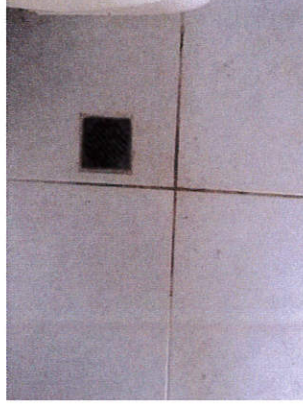
05. Terminación muro en baño. (Pendientes de codo. de FNP y F.P.)

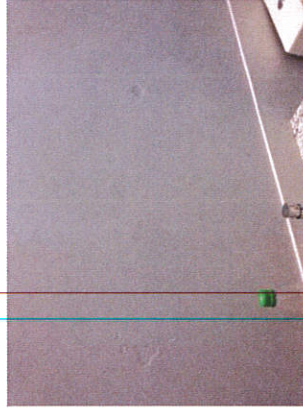
06. Limpieza de obra.

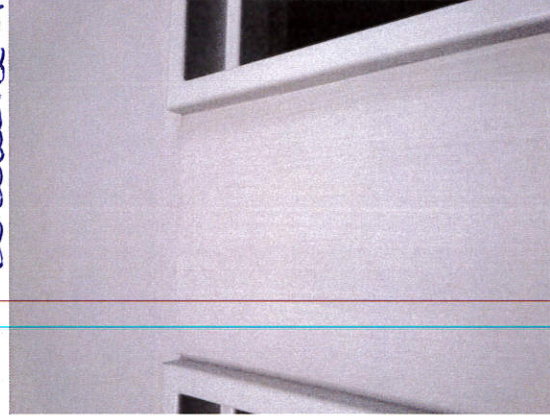
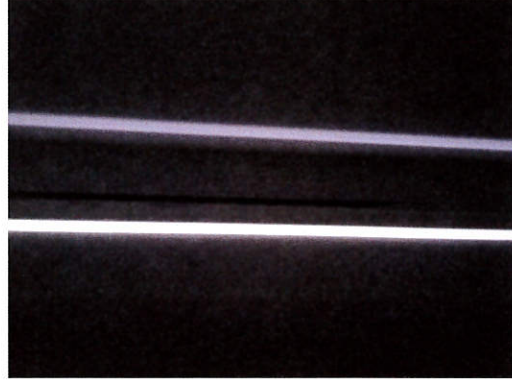
07. Terminación en pintura.

08. Terminación en marco de puerta a baño.

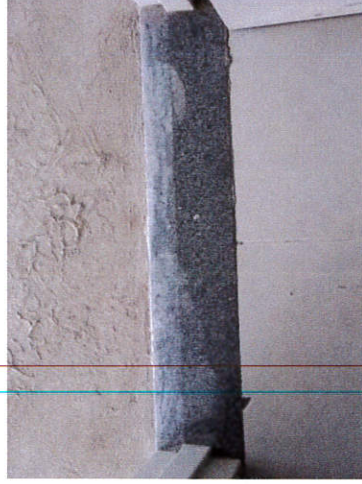
09. Piso picado ✓

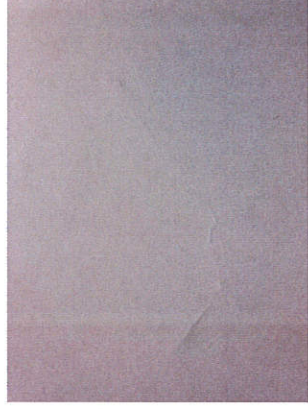
10. Fisura en mampara.

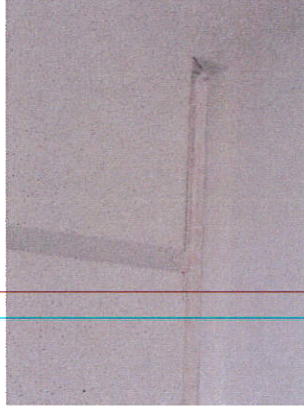
11. Terminación de pintura en mampara / perfil metálico de cielo raso.

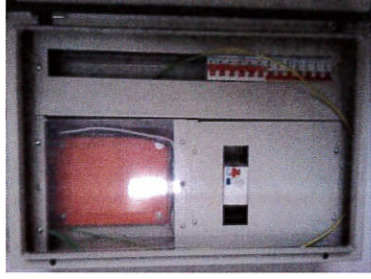
12. Terminación de tablero eléctrico. (Pendiente Terminar)

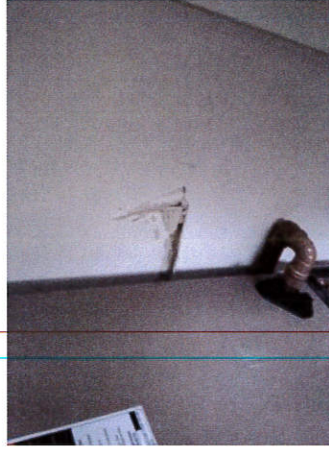
13. Mampara rota.

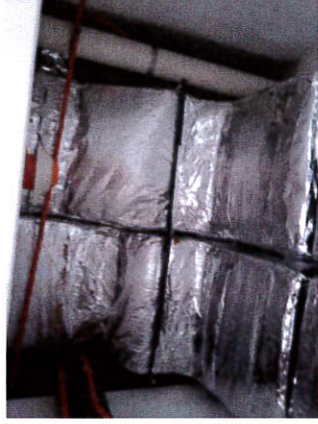
14. Terminación cielo raso.

NO LLEVA CR. PORQUE  
FUNCIONA COMO PUERTO.

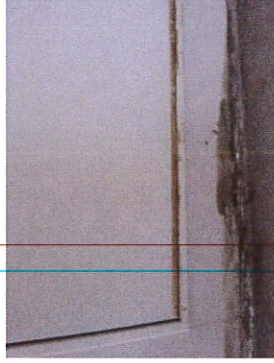
15. Terminación puerta.

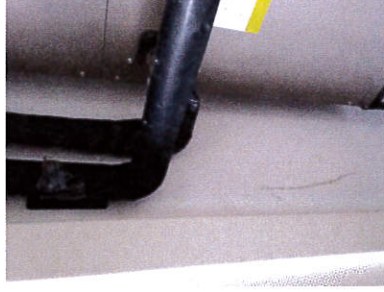
16. Terminación mampostería rota, caja de eléctrica sin tapa.

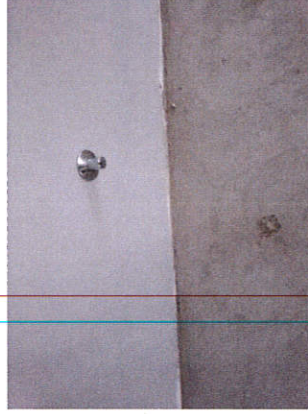
17. Terminación de boca de desagüe tapado con cartón.

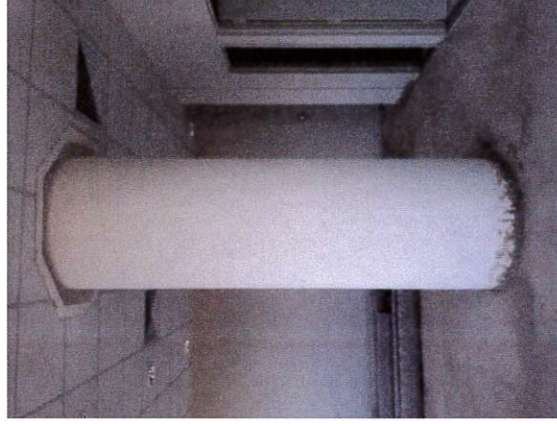
18. Terminación de columna.

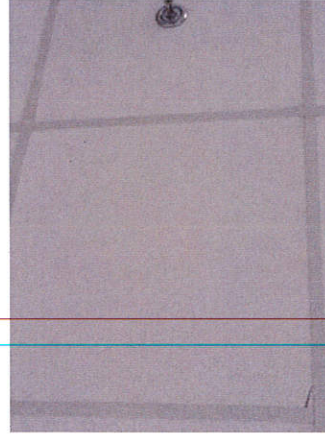
19. Cielo raso roto en esquina.

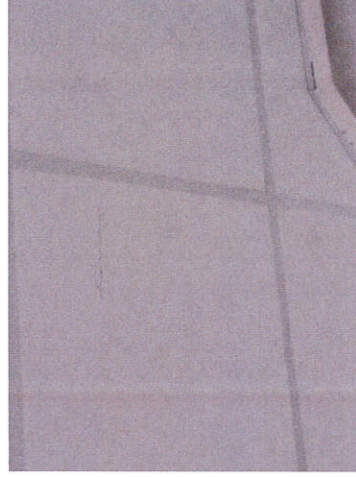
20. Cielo raso roto.

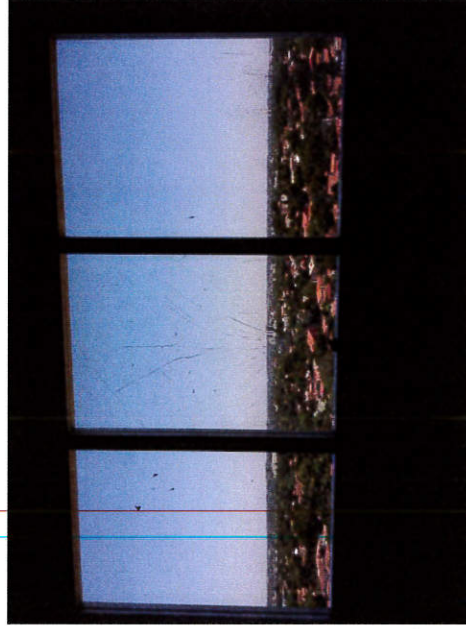
21. Vidrio roto en Hoja móvil de ventana.  
Restos de mezcla en el exterior.

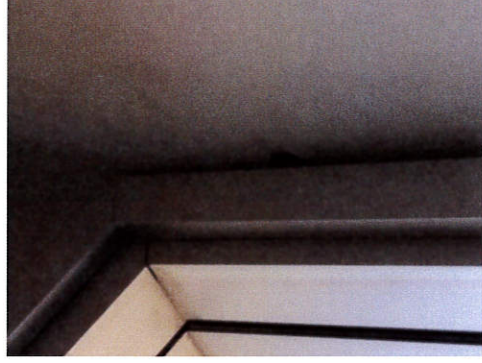
22. Terminación pilar / ventana. Hueco.

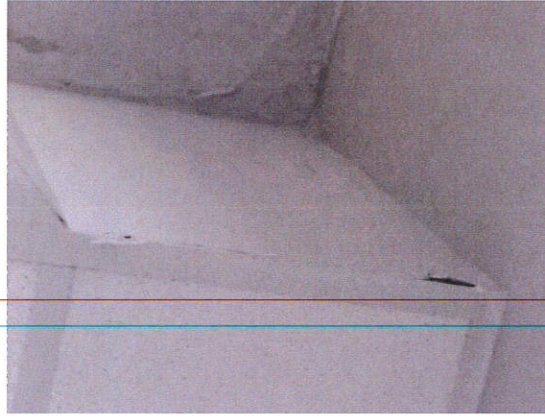
23. Terminación cielo raso / perfil.

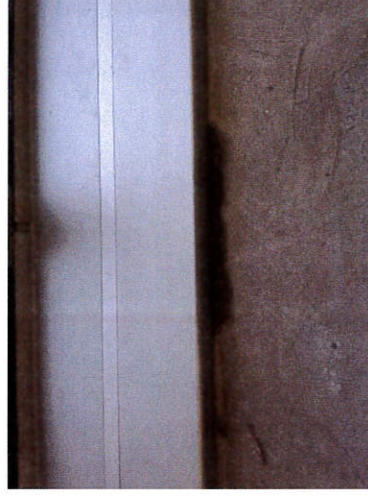
24. Carpeta picada en ochava.

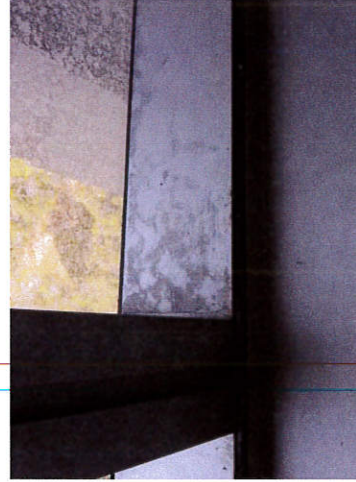
25. Terminación perfil metálico en ochava.

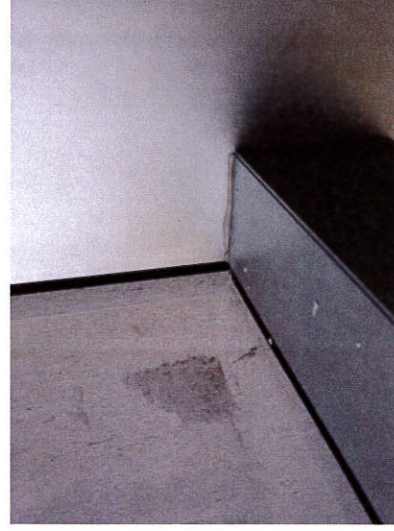
26. Terminación de Silicona en ochava.

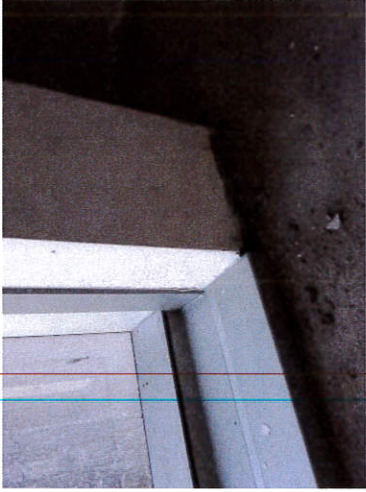
27. Terminación zócalo / perfil metálico en ochava.

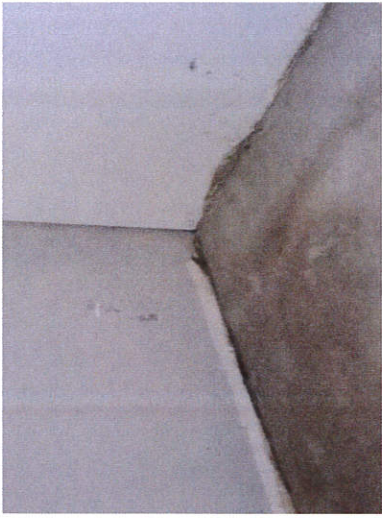
28. Terminación unión de pared / losa.

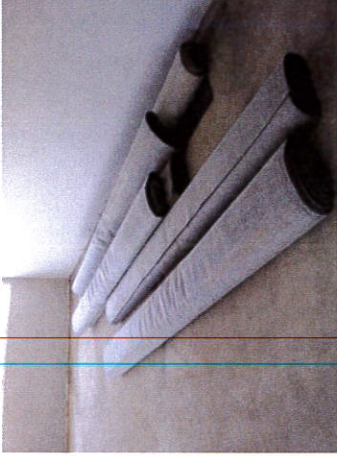
29. Alfombra azul en rollo. ✓
