## INFORME DE OBRA N°2

| OBRA | CENTRO DE ATENCION |
| UBICACIÓN | PARAGUAY 1122. CABA. |
| FECHA | 18 de Marzo de 2008 |

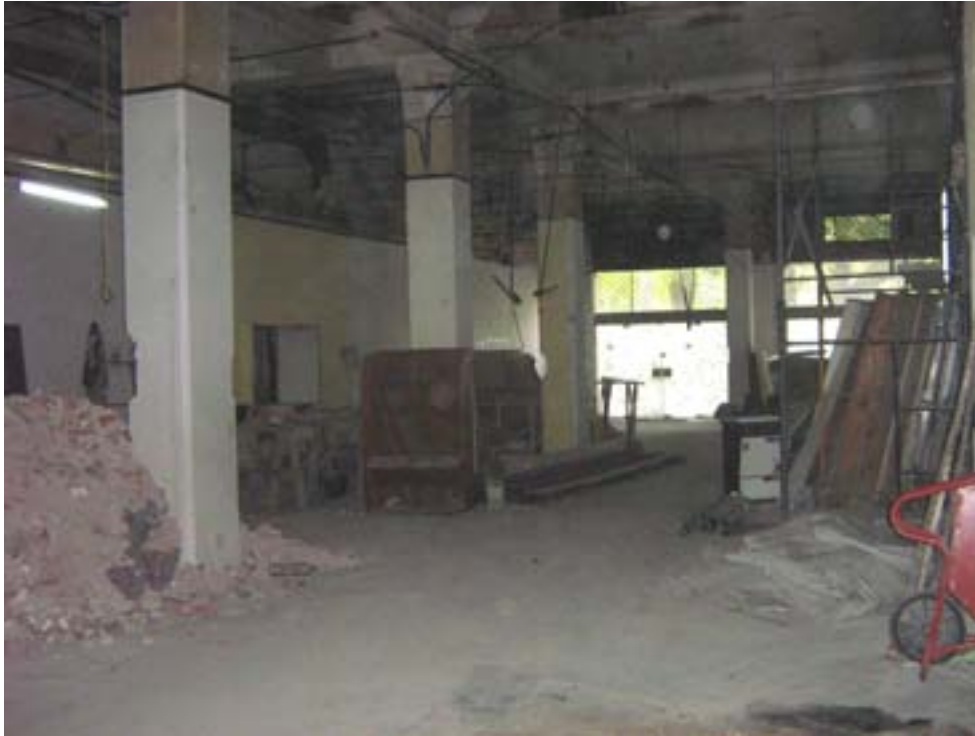
- Avance de las demoliciones en P.B.:

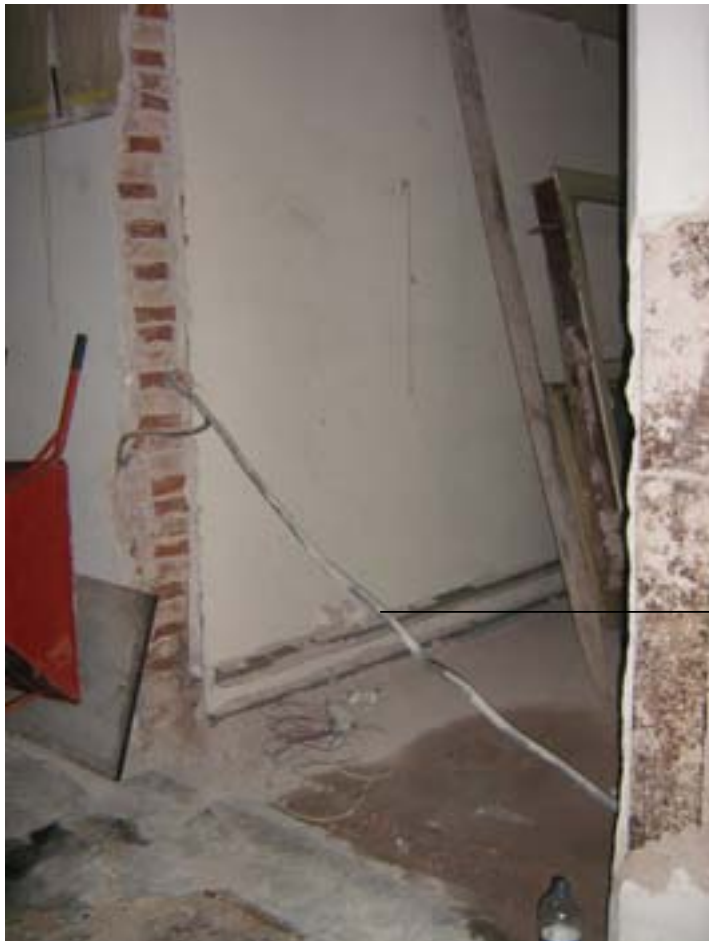
- Demolición de pared de futuro local Rayos:

Cañería de  
agua a desviar

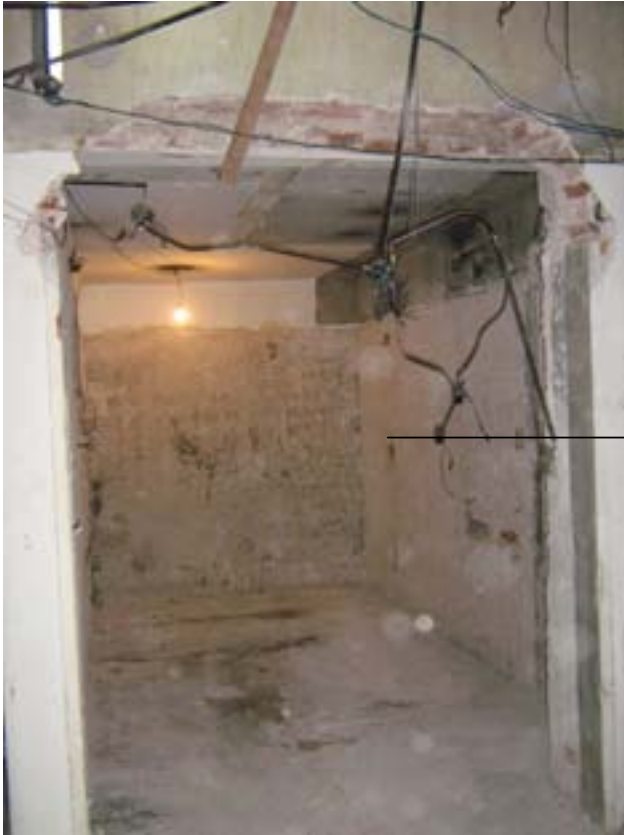
- Demolición total baño futuro de damas en P.B.:

Demolición  
completa;  
tabiques,  
revestimientos y  
artefactos

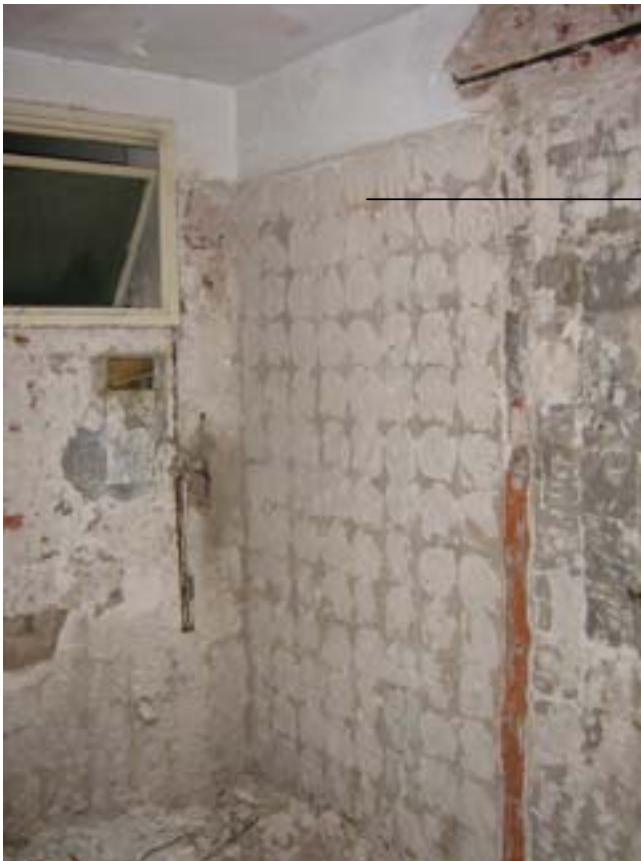
- Demolición total baño futuro de damas en P.B.:

Demolición  
completa;  
tabiques,  
revestimientos y  
artefactos

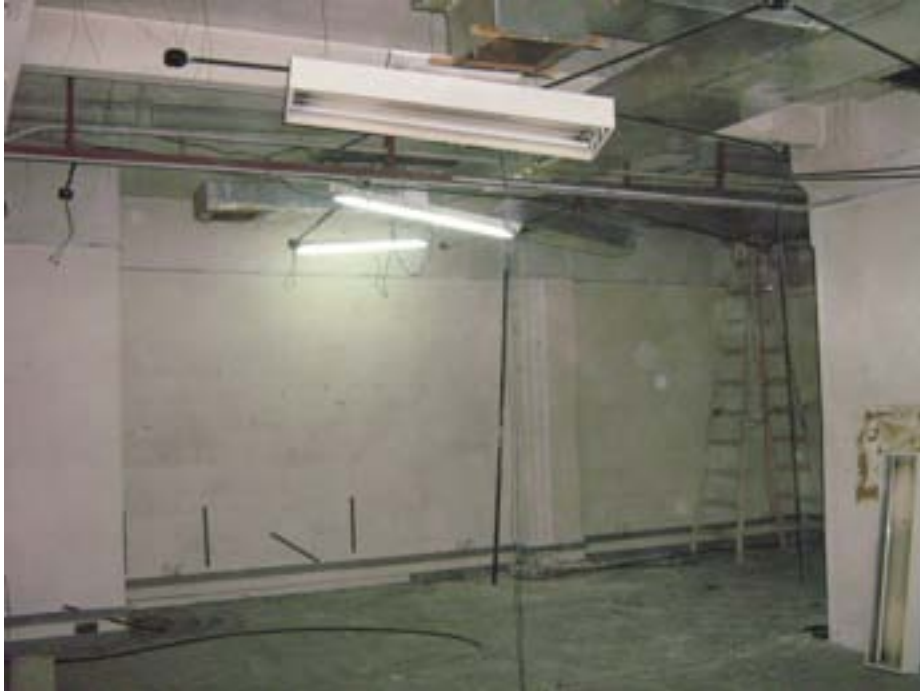
- Avance demolición en Sub Suelo:

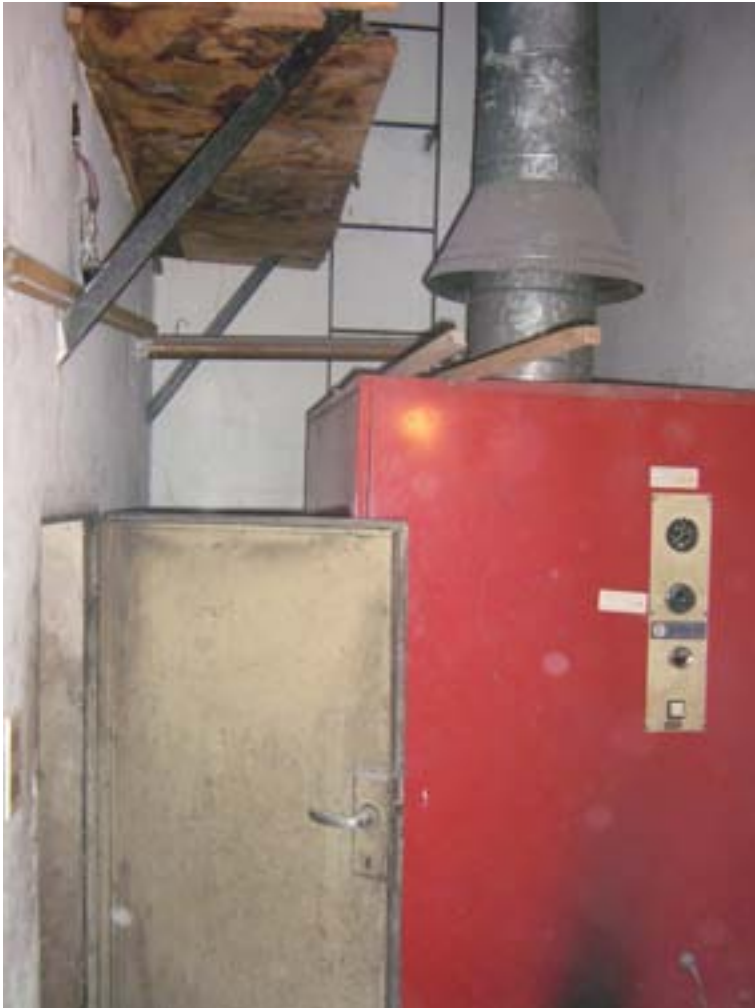
- Equipos de calefacción en sector fondo de P.B., a desmontar:

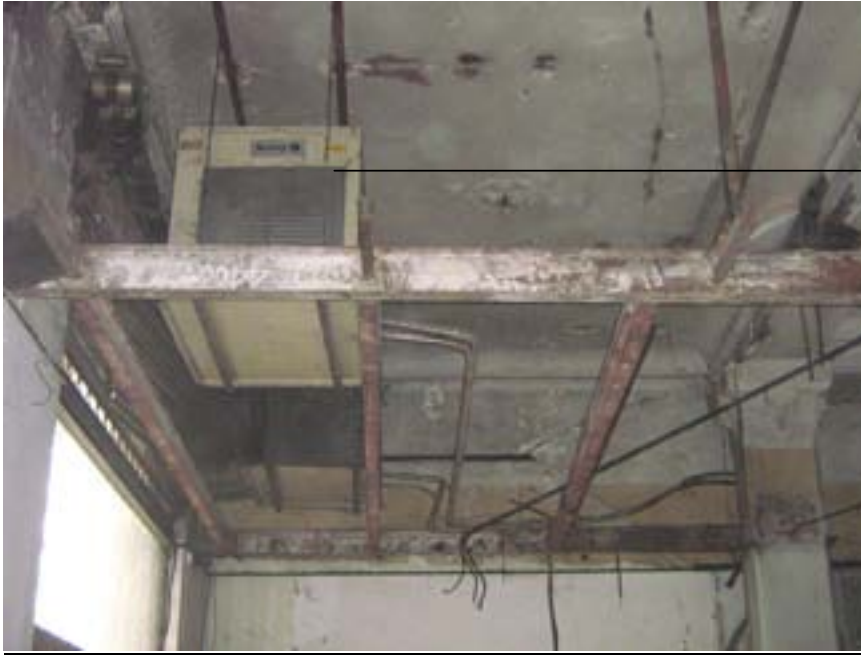
- Equipos de refrigeración en sector frente de P.B., a desmontar:

Equipos sobre estructura. Estructura de madera desmontada

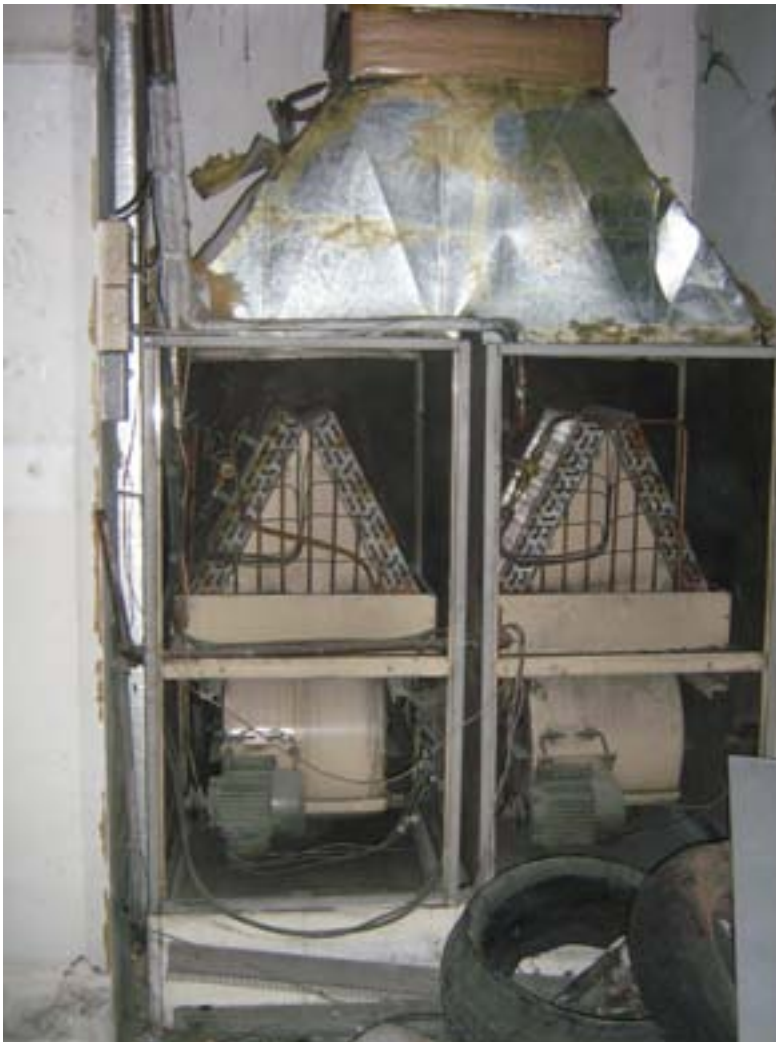
- Equipos de refrigeración en sector lateral de P.B., a desmontar:

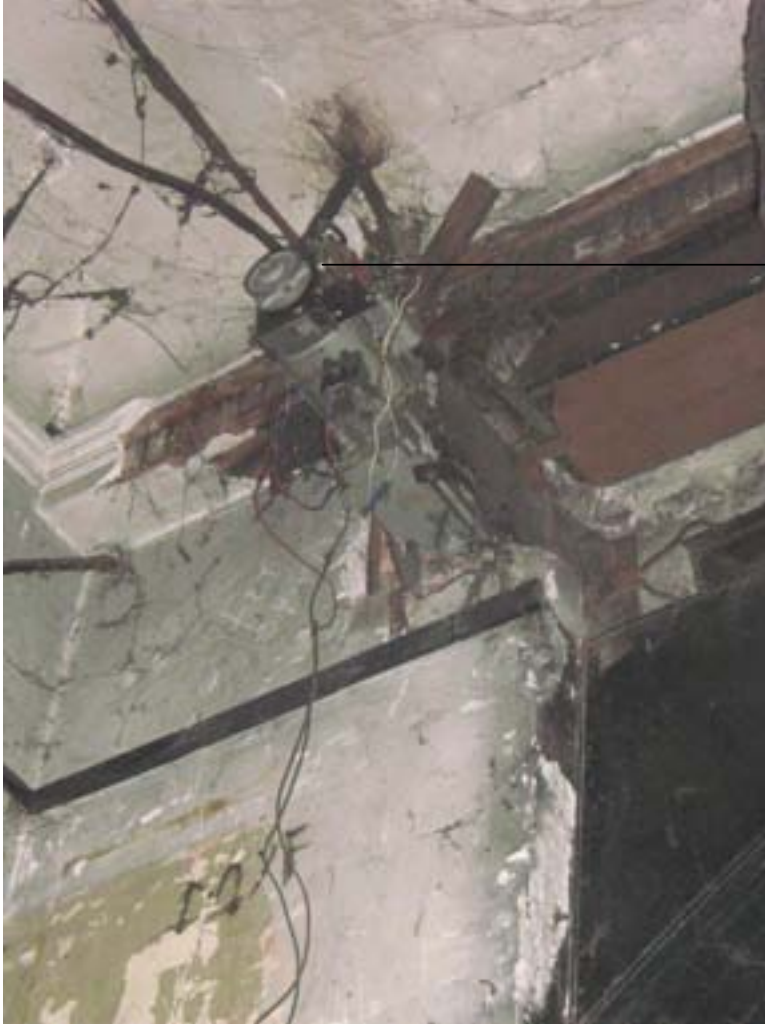
- Motor de cortina en sector frente de P.B.:

Motor reparado,  
junto a eje de  
cortina
