**INFORME ANEXO N°7**

| <b>OBRA</b> | CENTRO DE ATENCION |
| <b>UBICACIÓN</b> | PARAGUAY 1122. C.A.B.A. |
| <b>FECHA</b> | 15 de Mayo de 2008 |

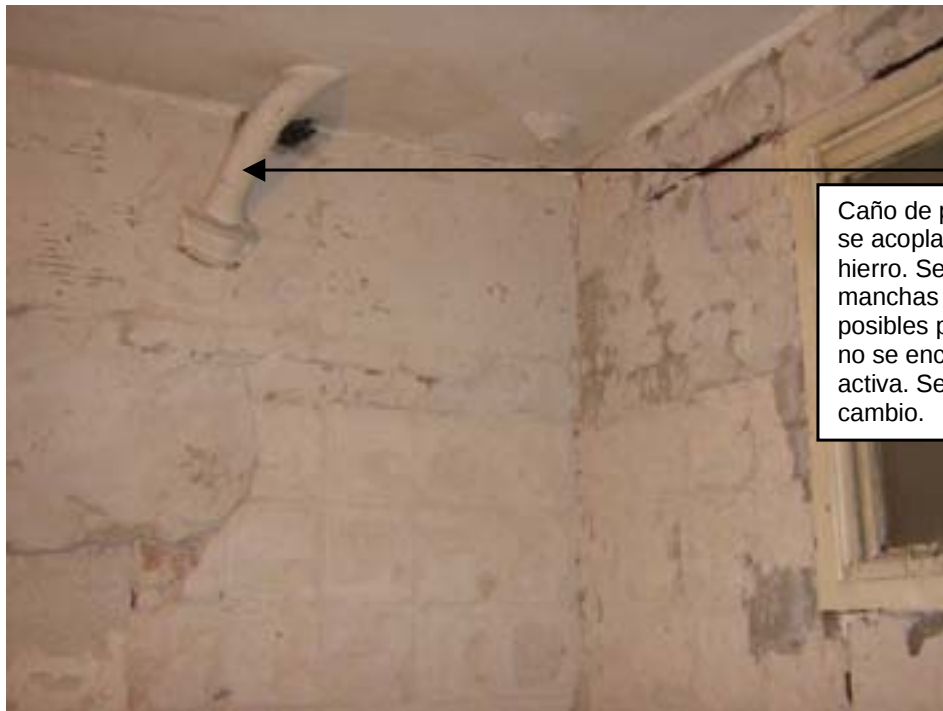
- Baño foto 2922:

Caño de plomo existente, se acopla a caño de hierro. Se visualizan manchas de humedad de posibles perdidas. Al día no se encuentra humedad activa. Se recomienda el cambio.

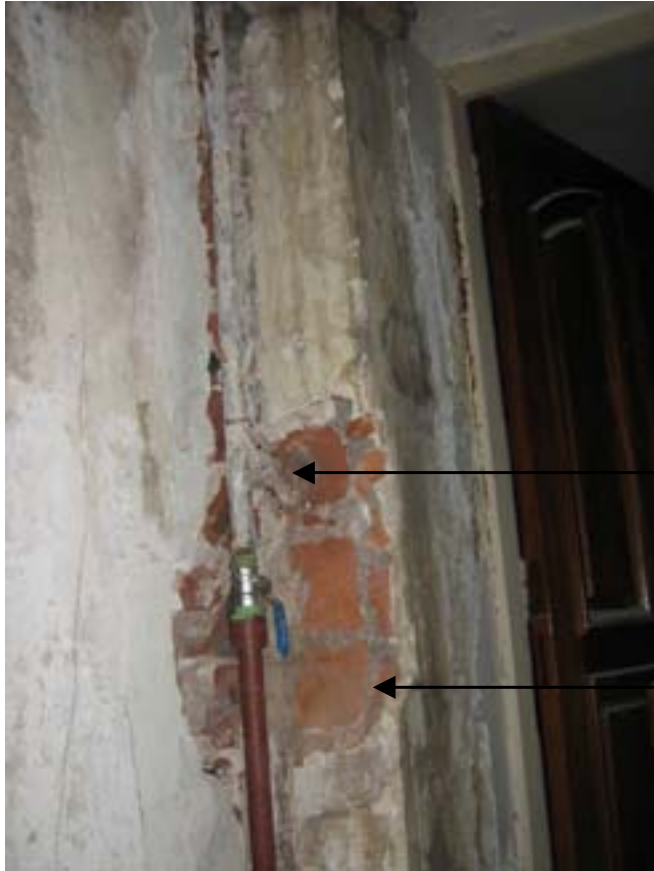
- Acceso, foto 2923:

Cañería de bajada de agua, en plomo. Al momento de realizar el corte para acoplar la nueva instalación, se detectó que la misma presenta una importante obstrucción por acumulación de sarro, reduciendo a más de la mitad su sección. Se recomienda solicitar al Consorcio su cambio.

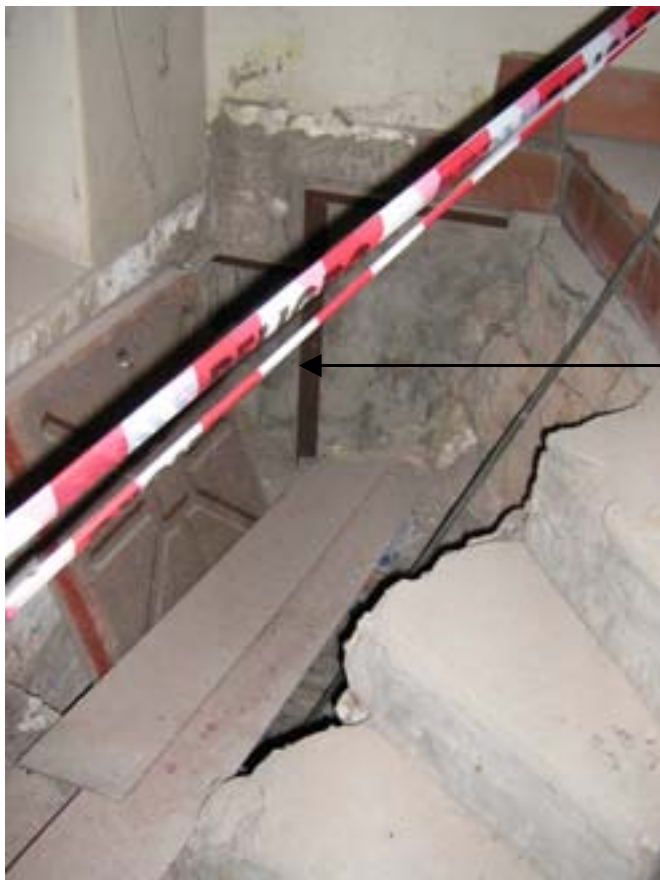
- Escalera, foto 2924:

Cámara de acceso cloacal/pluvial. Esta recibe las descargas de las instalaciones del 1° y de la cámara al lado de esta. Se encuentra debajo de la escalera de material. Se recomienda dejar sin modificarla, y cambiar el sector de la escalera comprometido, generando una plataforma fácilmente desmontable.

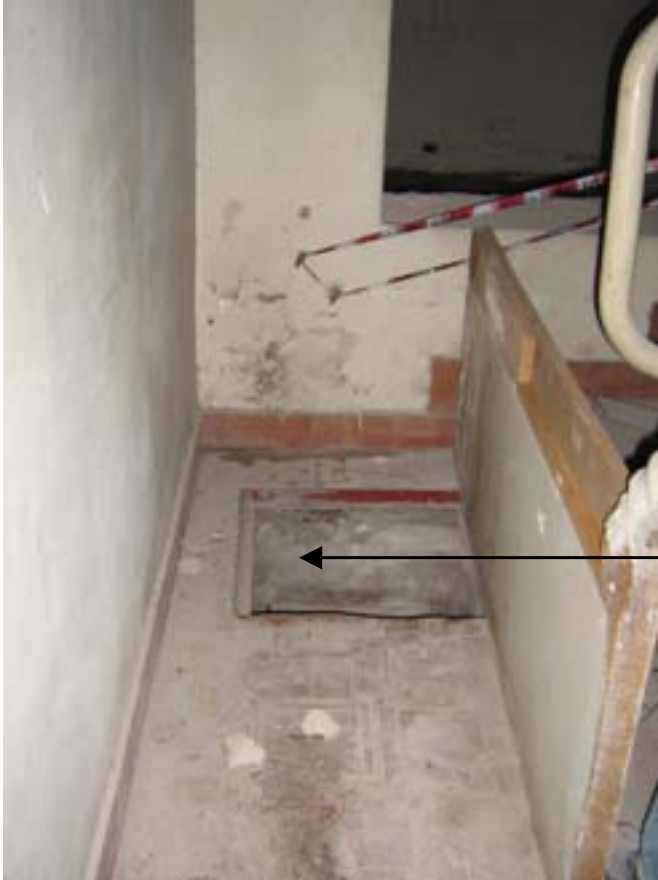
- Acceso, foto 2925:

Cámara cloacal / pluvial existente, esta descarga a la cámara contigua. Se recomienda dejarla como esta, y cambiar la tapa de acceso.

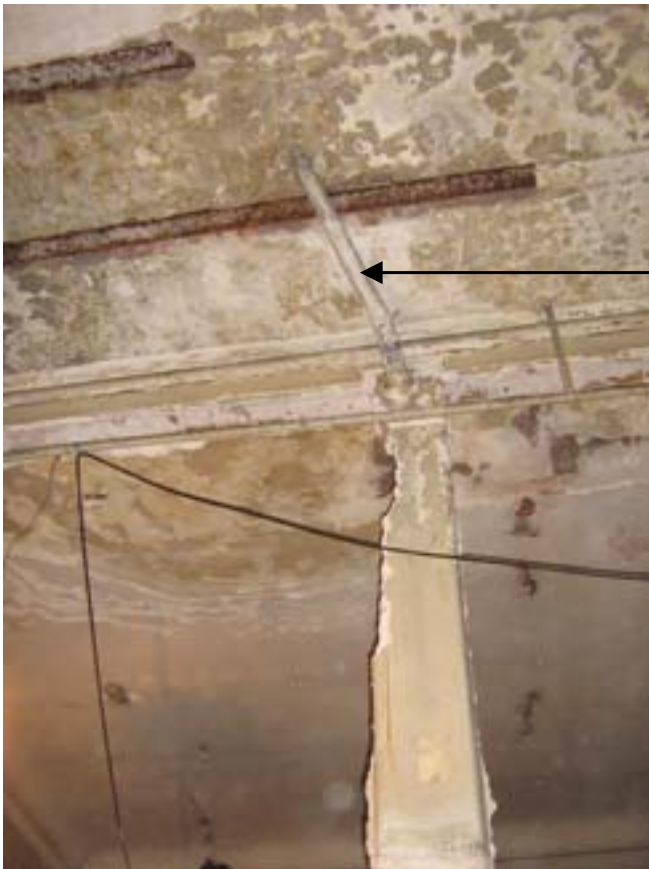
- Salón P.B. fondo, foto 2927:

Caño de descarga y piletta en plomo, acometen a caño de hierro. Manchas de humedad en cielorraso evidencia filtraciones viejas, al día de hoy no hay humedad. Se recomienda el cambio del sector en plomo.

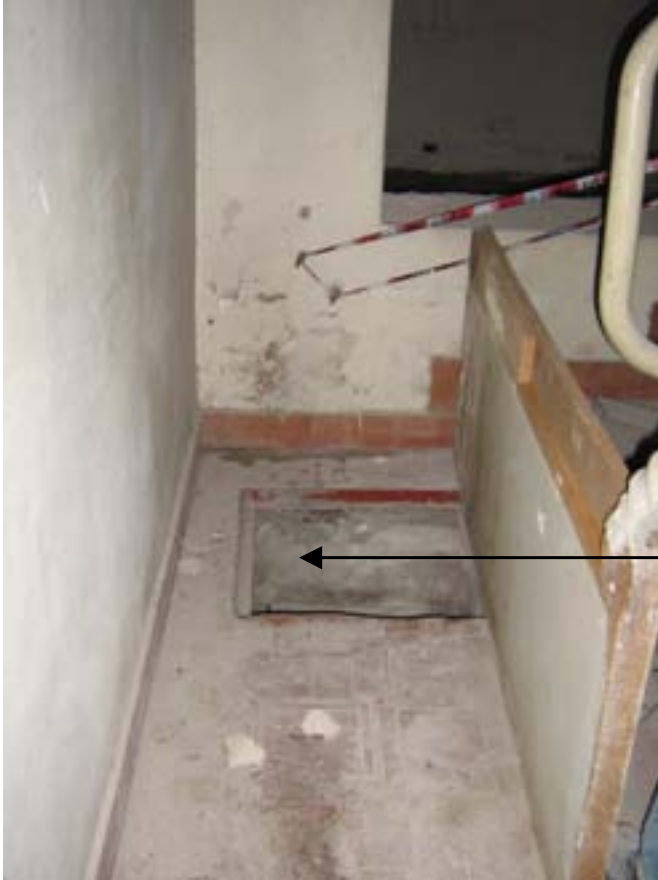
- Acceso, foto 2925:

Cámara cloacal / pluvial existente, esta descarga a la cámara contigua. Se recomienda dejarla como esta, y cambiar la tapa de acceso.

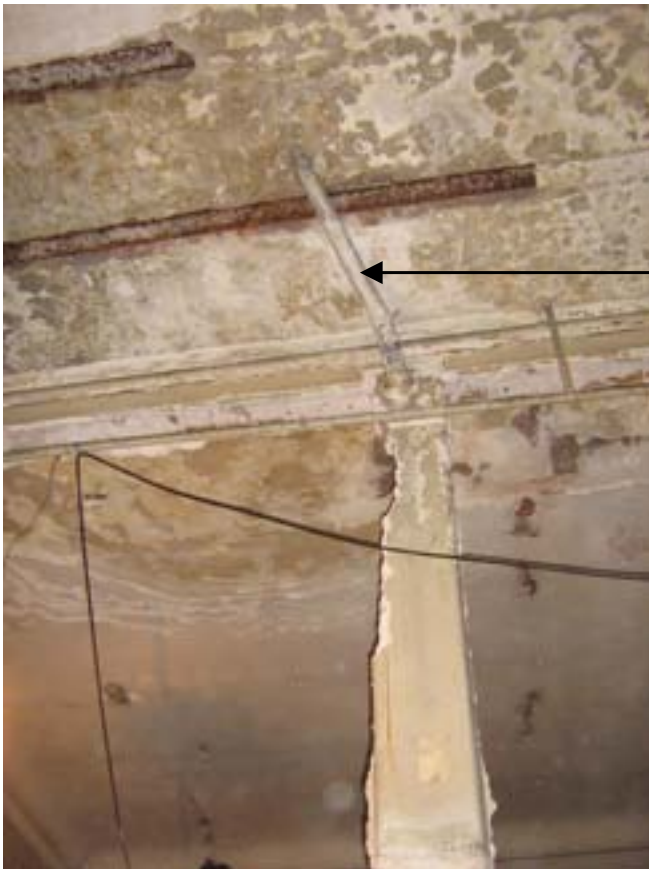
- Salón P.B. fondo, foto 2927:

Caño de descarga y pileta en plomo, acometen a caño de hierro. Manchas de humedad en cielorraso evidencia filtraciones viejas, al día de hoy no hay humedad. Se recomienda el cambio del sector en plomo.

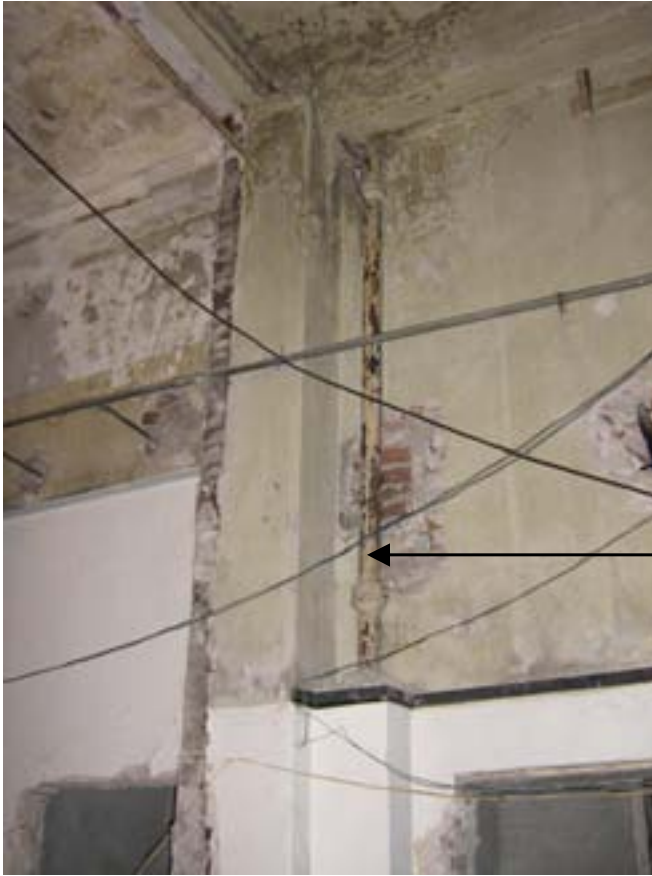
- Salón P.B. fondo, foto 2928:

Caños de hierro en buen estado.  
Se recomienda dejarlo como esta.

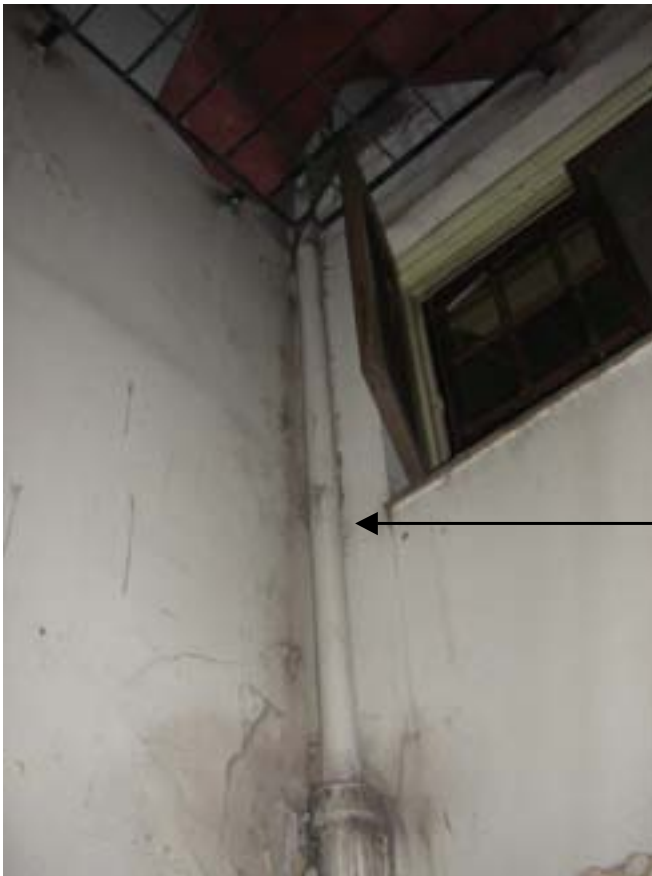
- Salón P.B. fondo, foto 2929:

Caños de hierro en buen estado.  
Se recomienda dejarlo como esta.

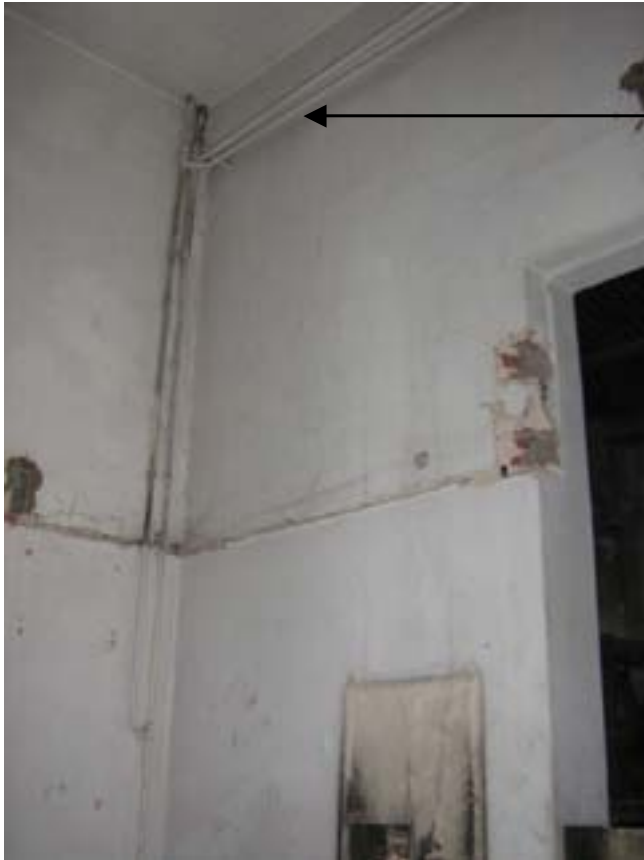
- Gimnasio, foto 2930

Caños de calefacción, hoy en día la misma no se encuentra en uso. Se procederá al corte y retiro de la misma en los tramos donde resulte necesaria por proyecto.

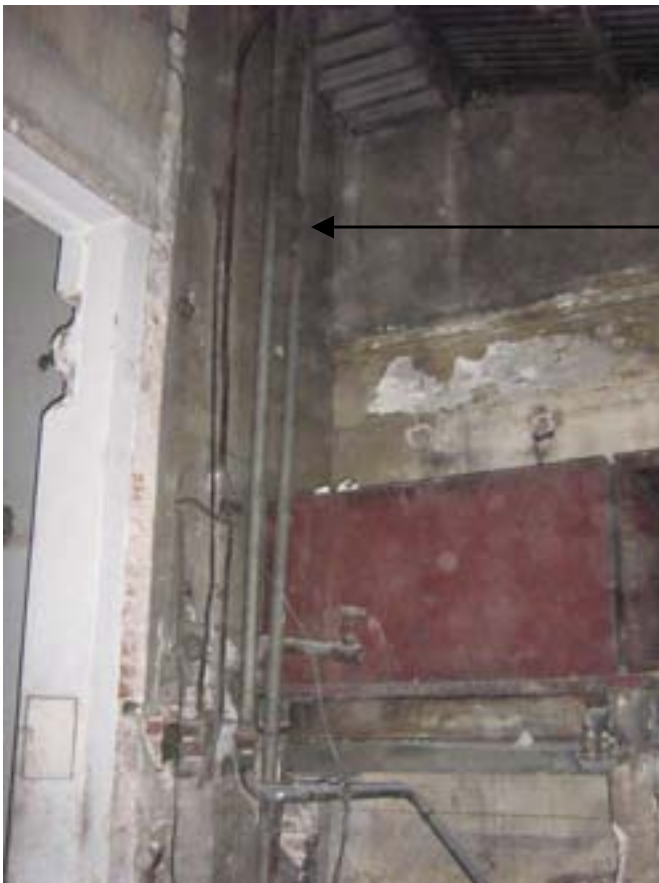
- Gimnasio, foto 2931:

Caños de mando de agua a toree de enfriamiento en terraza. Se procederá al corte y retiro de la misma en los tramos donde resulte necesaria por proyecto.

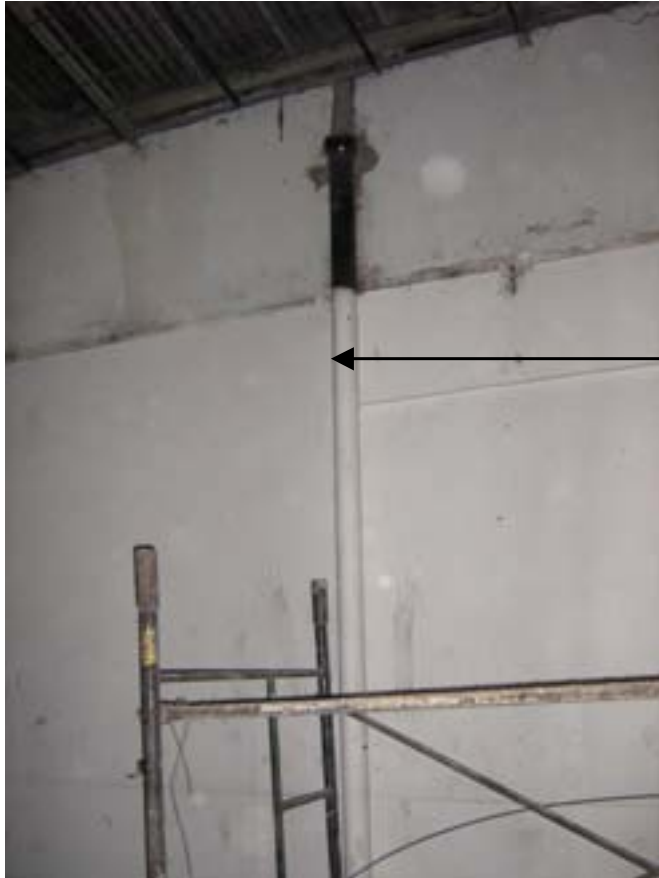
- Gimnasio, foto 2932:

Caño pluvial. Se reutilizara el mismo para la descarga del nuevo techo de vidrio.

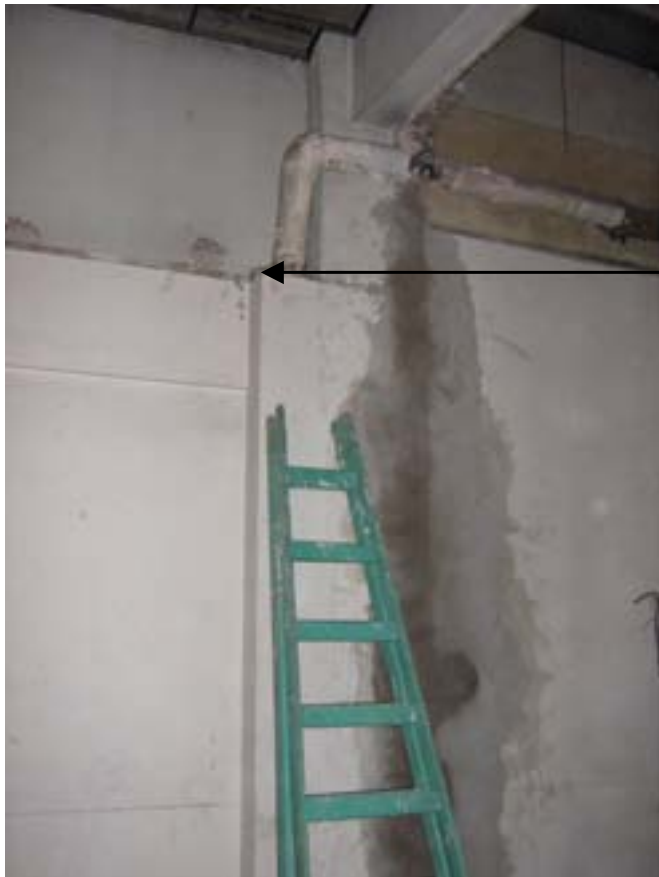
- Gimnasio. Foto 2933:

Caños de calefacción existente, el mismo se alimentaba del viejo equipo de aire acondicionado. Este se dejara como esta, y se colocar contigo al mismo una nueva bajada

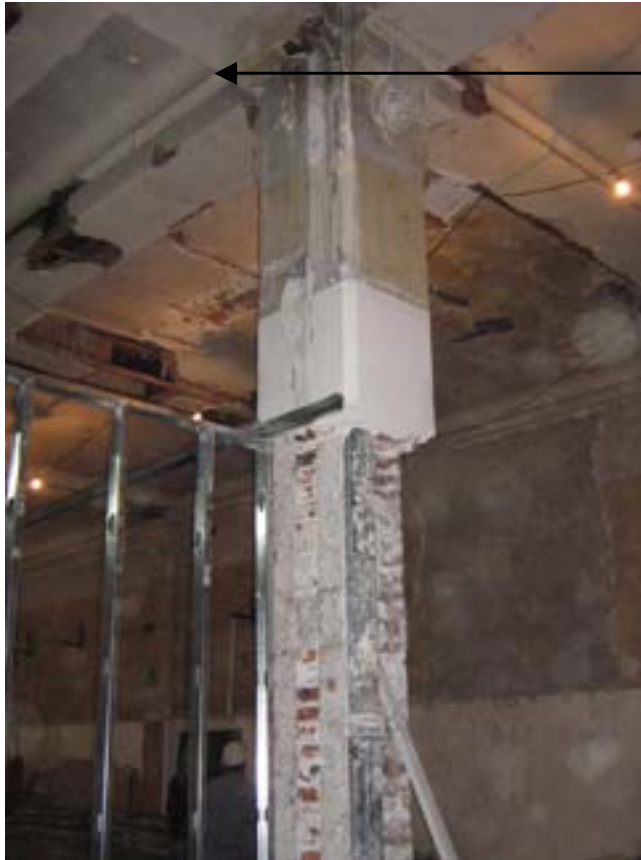
- Salón P.B., foto 2937:

Caños de desagües en plomo.  
Manchas de humedad en  
cielorraso evidencia filtraciones  
viejas, al día de hoy no hay  
humedad. Se recomienda el  
cambio del sector en plomo.

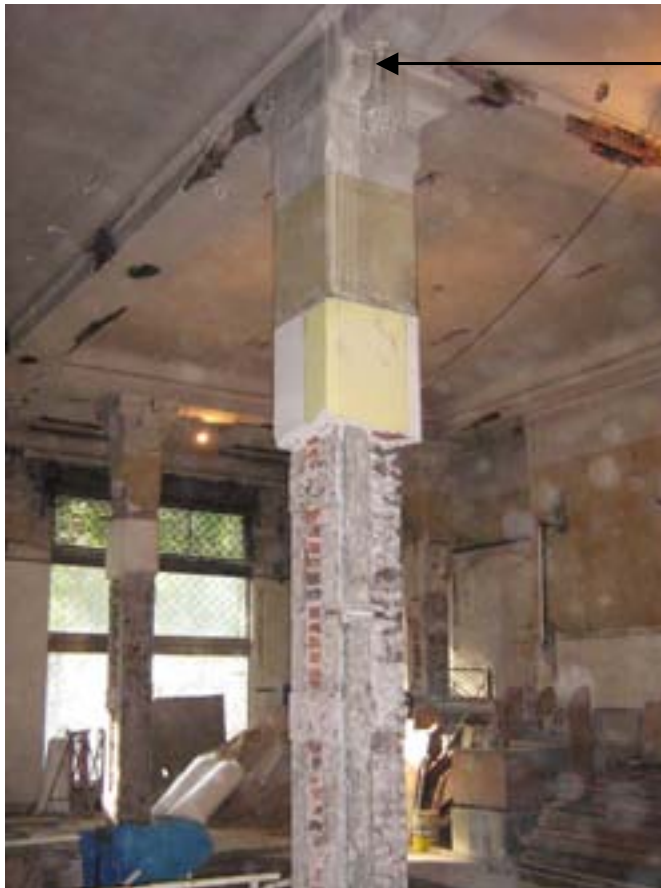
- Salón P.B., foto 2942:

Caños de desagües en plomo. Se  
recomienda dejarlo como esta.

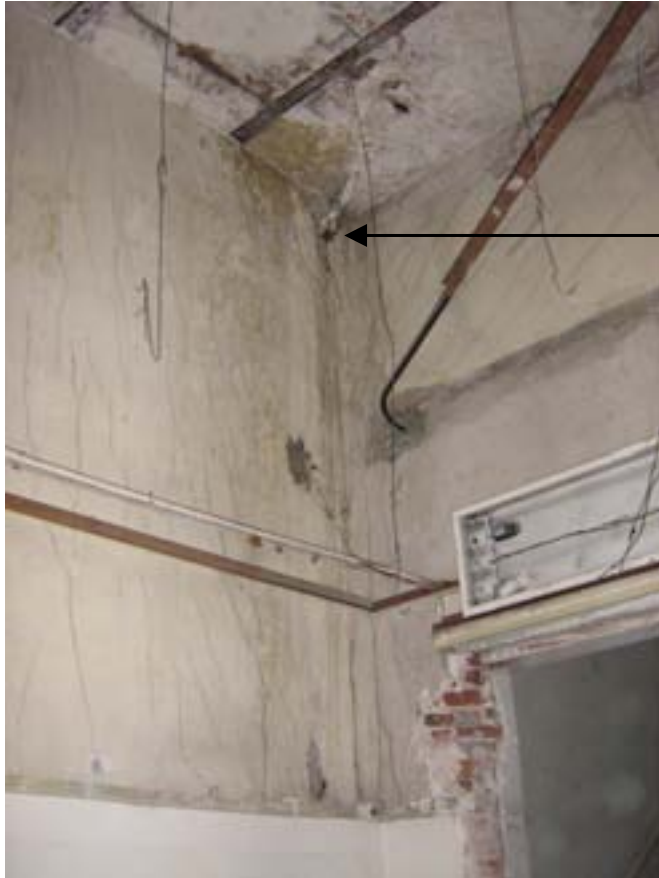
- Sala de rayos, foto 2939:

Caño de descarga y piletta en plomo, acometen a caño de hierro. Manchas de humedad en cielorraso evidencia filtraciones viejas, al día de hoy no hay humedad. Se recomienda el cambio del sector en plomo.

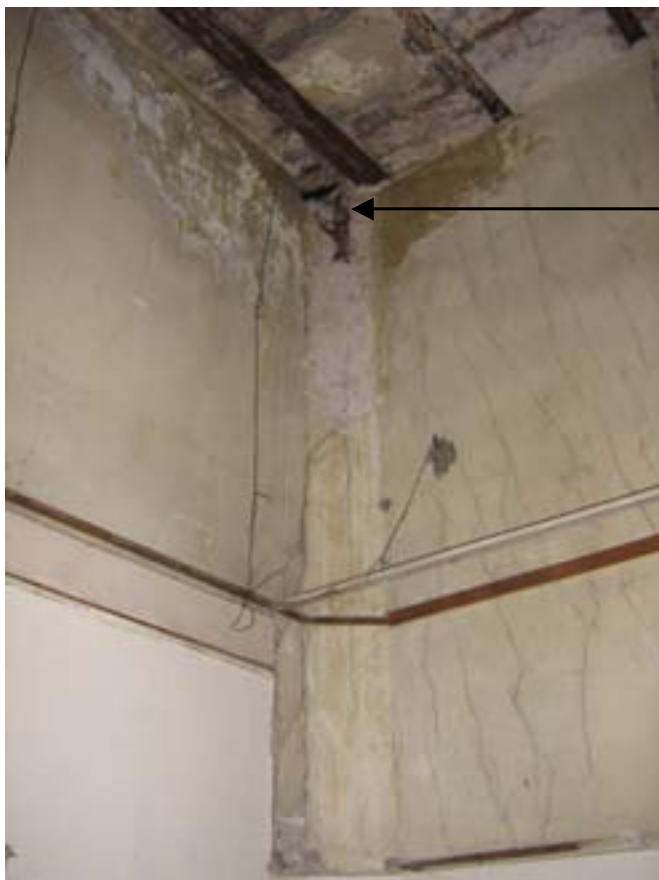
- Sala de Rayos, foto 2936:

Caño de hierro con rotura (ver foto 2934), Manchas de humedad en cielorraso evidencia filtraciones viejas, al día de hoy no hay humedad. Se realizara la colocación de una plancha de plomo sellada y tomada con agarraderas. Se recomienda el cambio del tramo en conflicto.

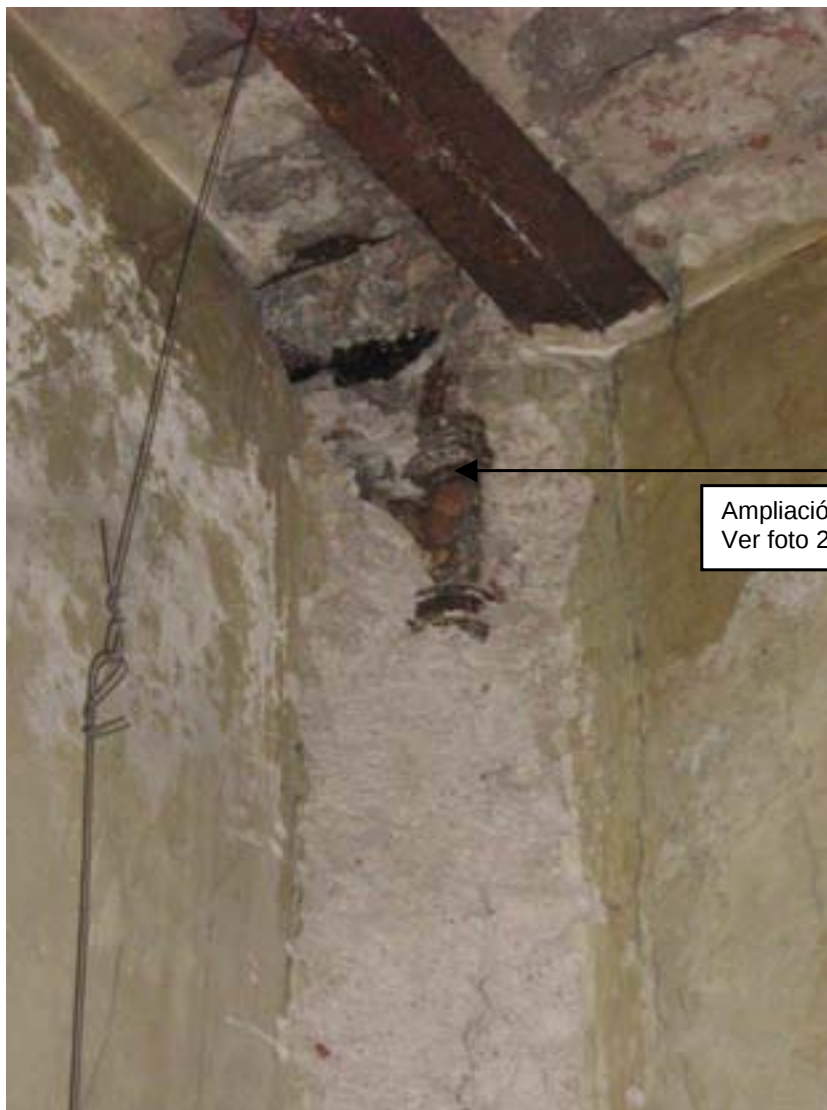
- Sala de Rayos, foto 2934:

Ampliación del sector a intervenir.  
Ver foto 236.

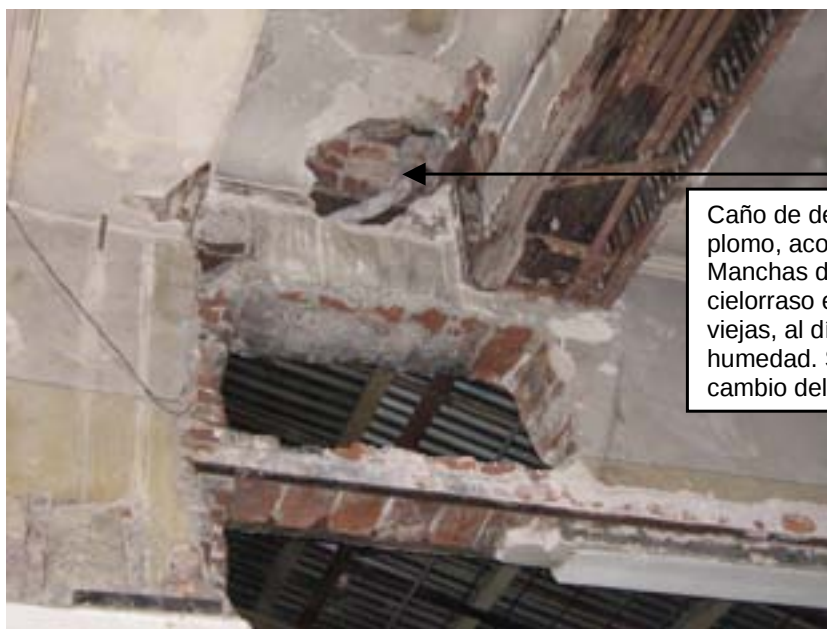
- Salón P.B., foto 2943:

Caño de descarga y pileta en plomo, acometen a caño de hierro. Manchas de humedad en cielorraso evidencia filtraciones viejas, al día de hoy no hay humedad. Se recomienda el cambio del sector en plomo.

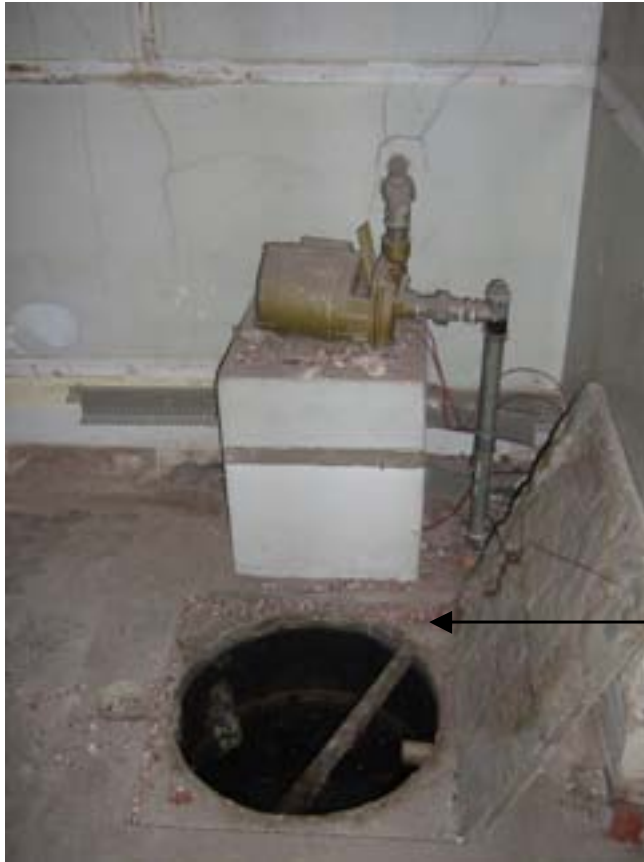
- Salón en S.S., foto 2607:

Pozo de desagüe y bombeo. Al día esta instalación se encuentra sin uso, la boba no tiene funcionamiento, y se deduce que el pozo tomaba las descargas de una pileta del sector y los desagües de los equipos de aire en P.B. justo sobre este sector. Se realizara el secado del pozo, su llenado y retiro de bomba.

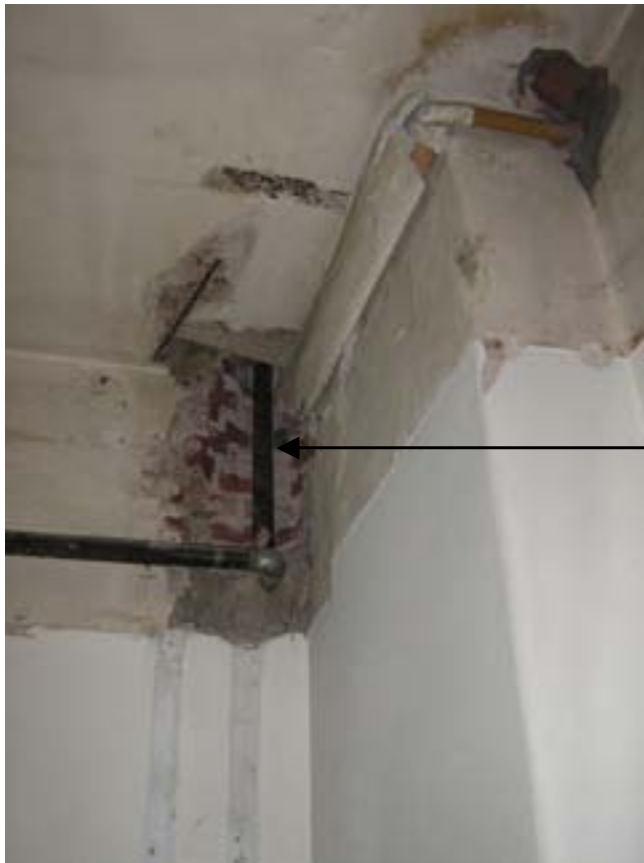
- Salón en S.S., foto 2608:

Caños de gas existente, el mismo alimentaba el viejo equipo de aire acondicionado. Se procederá al corte y retiro de la misma en los tramos donde resulte necesaria por proyecto.
