Obra: Nuevas Oficinas Piso 1, Costa Salguero

**INFORME PRELIMINAR**

18-06-15

**RELEVAMIENTO FOTOGRAFICO INICIO DE OBRA**

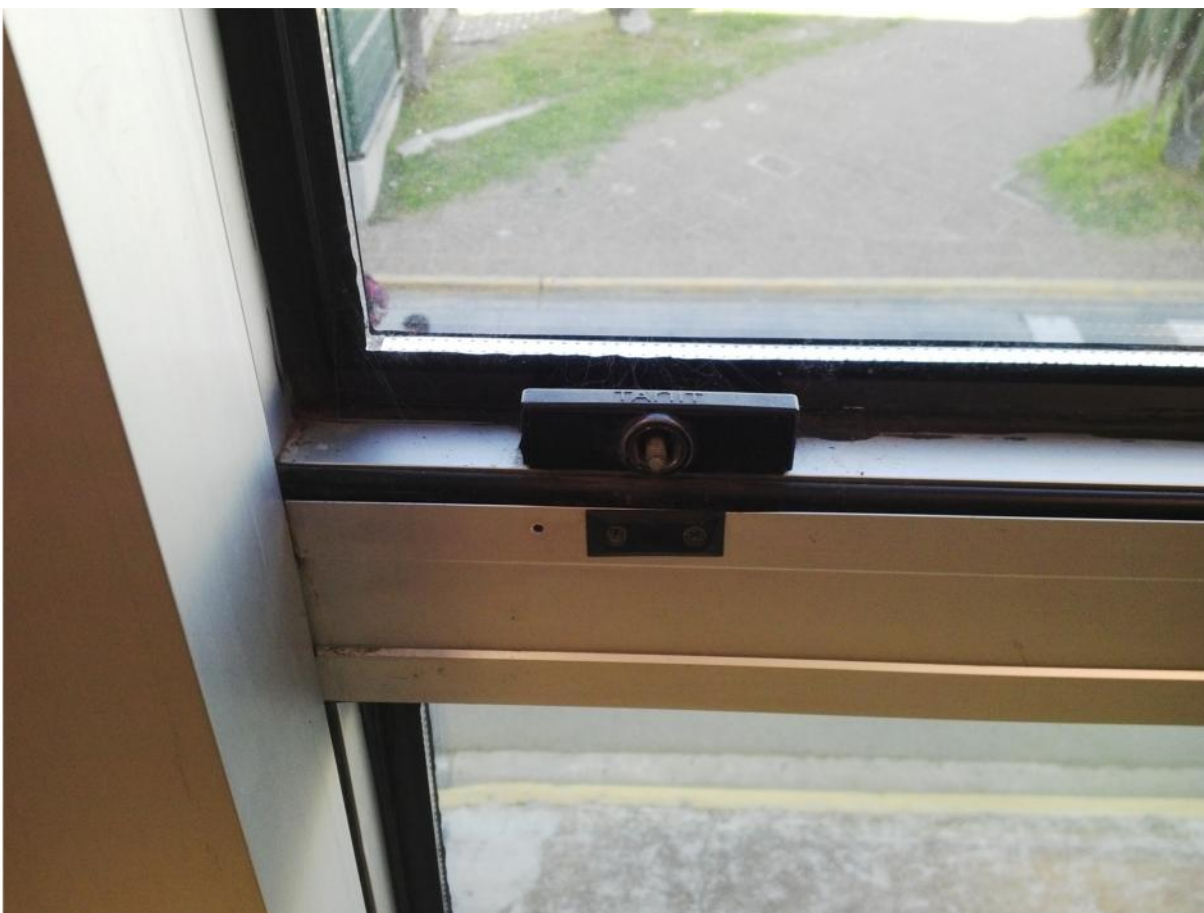
- **Carpinterias:**

Faltantes en sistemas de apertura de ventanas, aproximadamente 6.

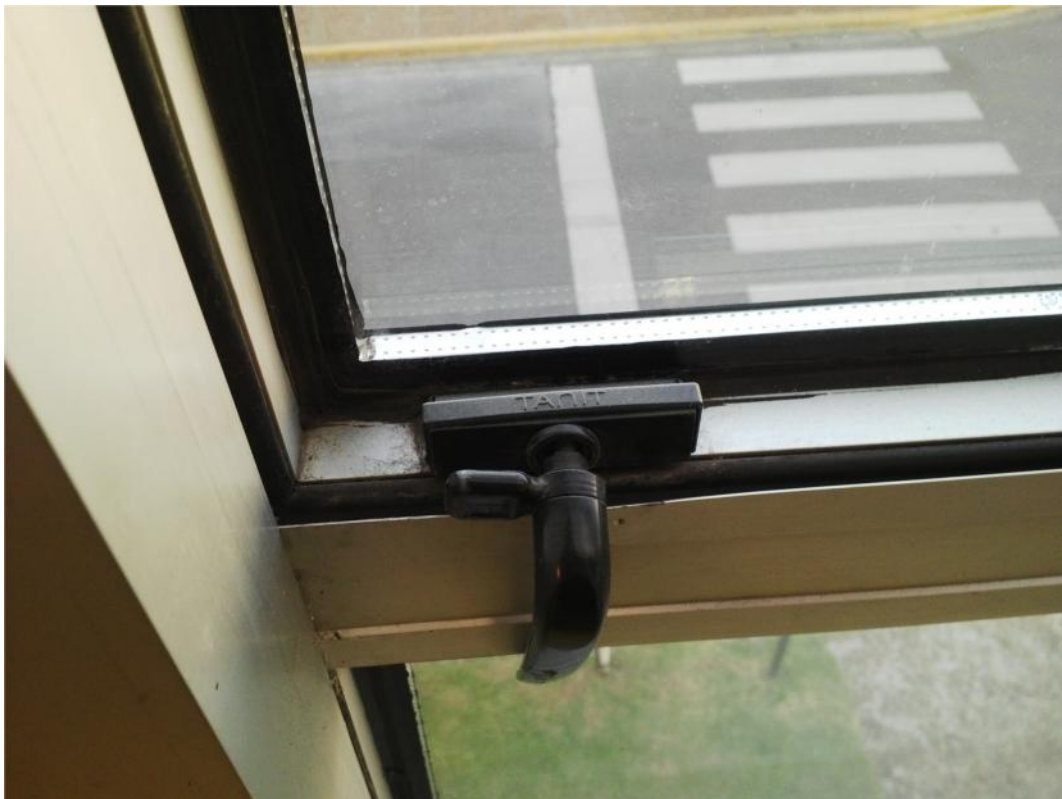
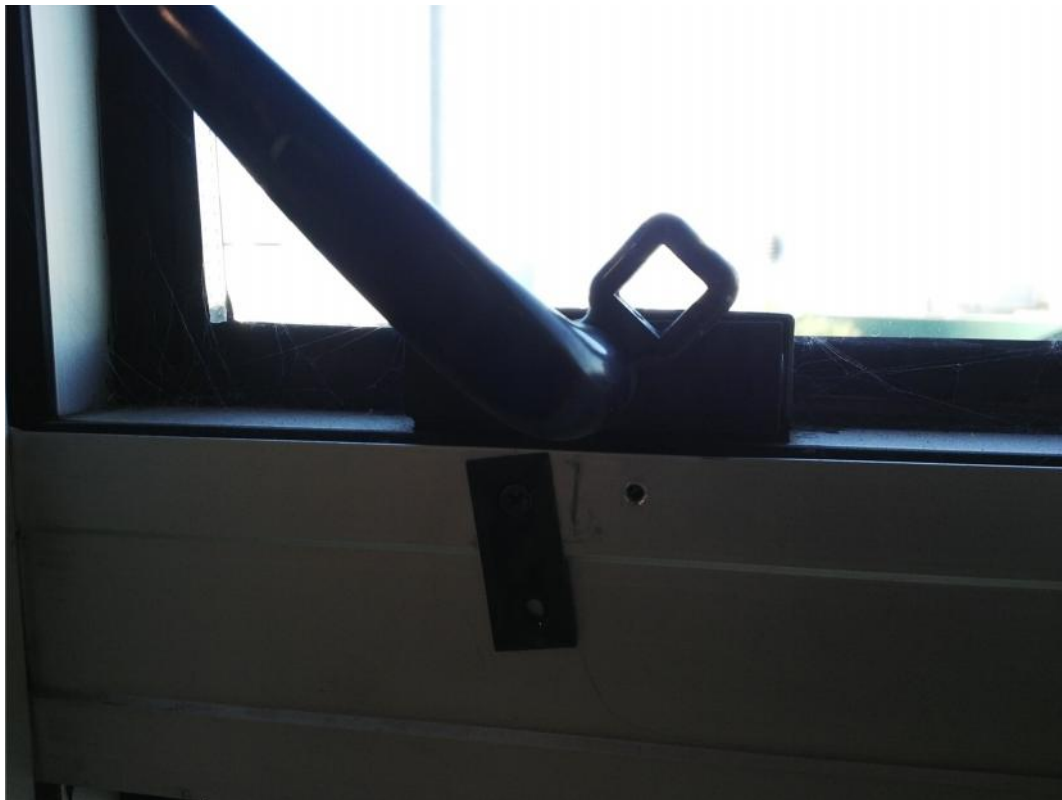
Sistema de apertura falseado, aproximadamente 35.

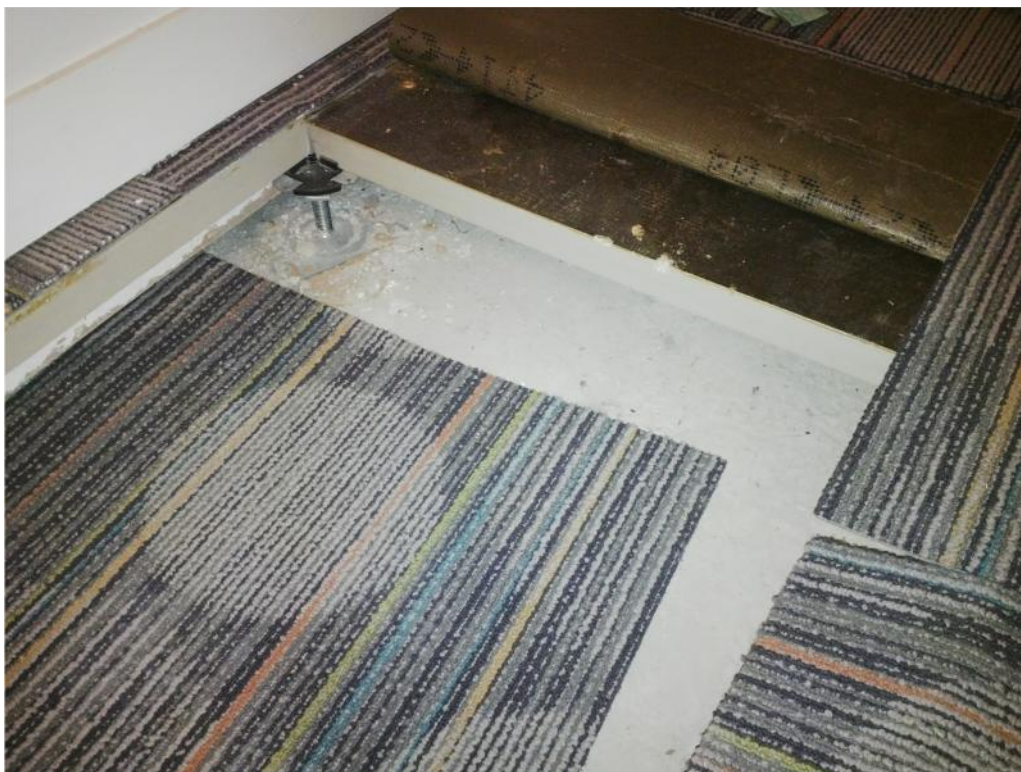
- **Piso técnico:**

Placa faltante

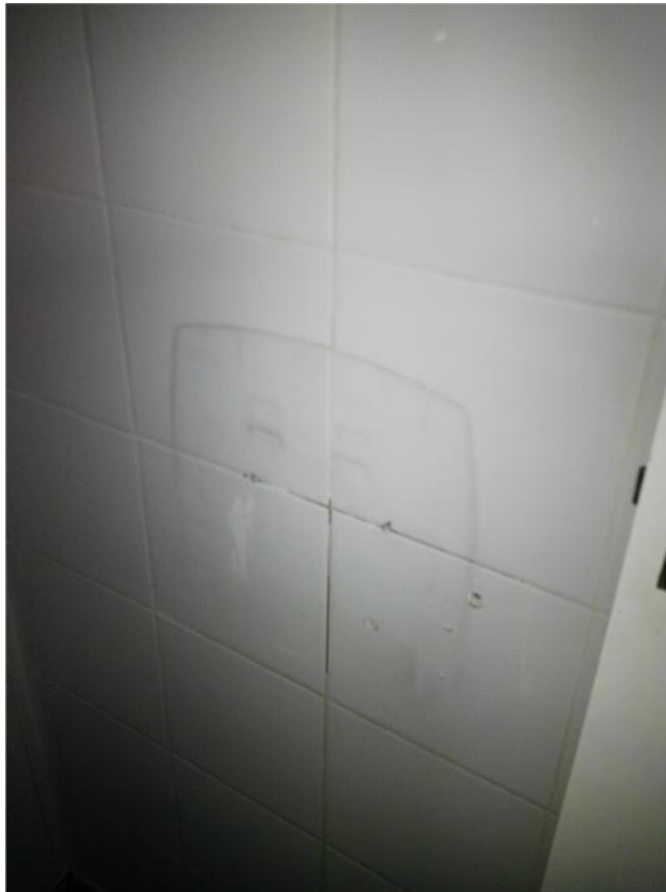
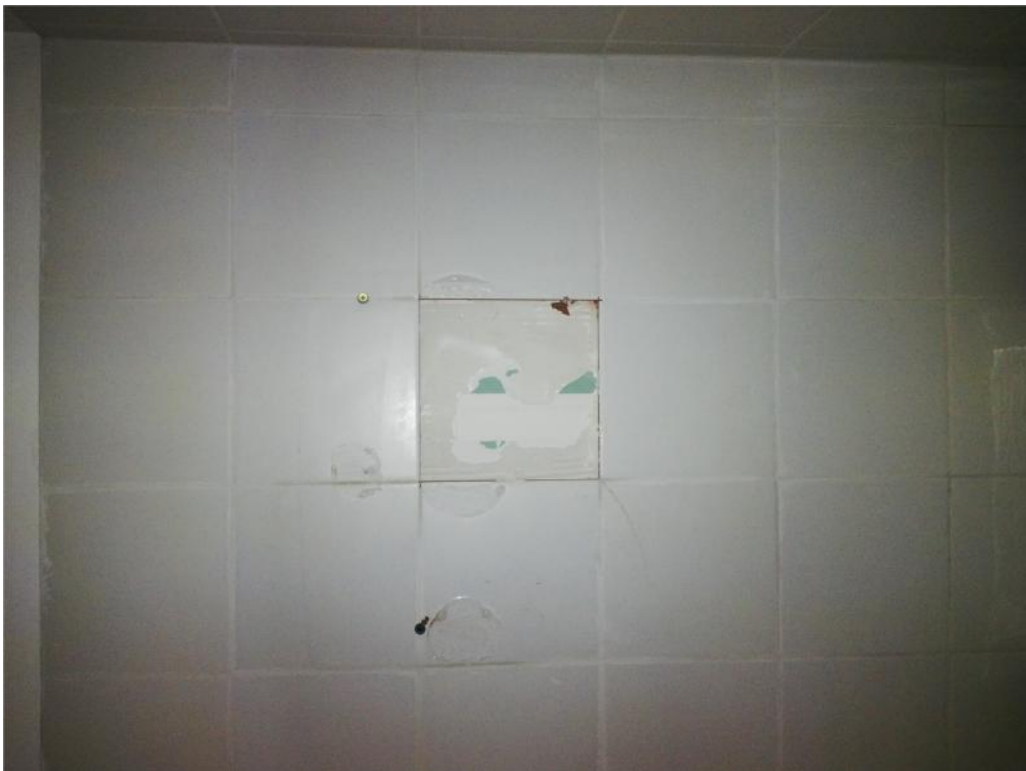
Esta situación se repite en cada habitáculo.
