| <b>INFORME 0</b> | <b>REPORTE INICIAL DE OBRA</b> | <b>contract workplaces</b> | |
| <b>Fecha Reporte</b> 16/08/2016<br><b>PROYECTO</b> LA FARMACO<br><b>UBICACIÓN</b> Arias 1639 - Piso 5 - CABA<br><b>Contacto Cliente:</b> Nicolas Fernandez Cel: +54 9 011 4726 5100<br><b>Superficie</b> 500 m2 | | | |
| Nuevas oficinas. | | | |

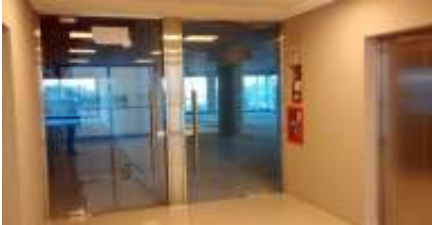
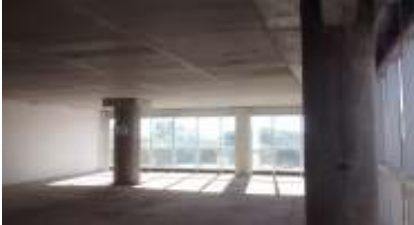
| 1. Porcelanato deteriorado en filo de solía de ambos ingresos. // 2 y 3. Nichos de hidrantes. // 4. Trasforo para anafe en mesadas office. // 5. Termotanque de 5to A. | | | |
| 1 | Ingreso | Se recibe piso subdividido con tabique. 5º A y 5º B.<br>Llaves de ambas puertas serán entregadas en mesa de ingreso todos los días durante los trabajos de obra.<br>Porcelanato en solías de puertas de ingreso presenta fisuras y cantos dañados.<br>Zócalos de hall de ingreso deteriorados. | |
| 2 | Incendio | Nicho de hidrante sin manguera ni punta de lanza en 5ºA, completo en 5ºB y hall de ingreso. | |
| 3 | Office/Kichinet | Mesadas de office con trasforo y sin anafe.<br>Termotanque eléctrico de 5ºA no instalado (mensulas rotas). | |

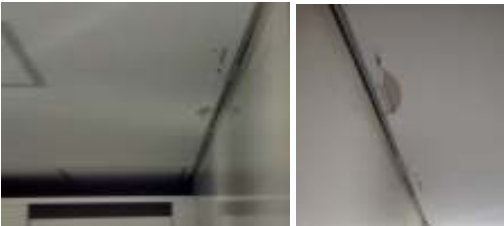
| Cielorrasos de baños de 5to A y 5to B. | | | |
| 4 | Baños | Cielorraso de baños, tanto 5ºA como 5ºB presentan marcas de humedad. No se verifica origen del problema.<br>Llaves de puertas de ingreso a baños de 5ºA, no han sido recibidas. | |

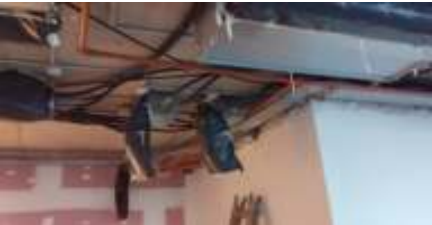
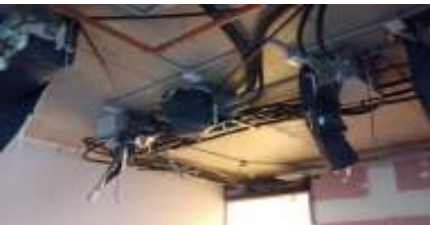
| 5to A. Instalación termomecánica existente, equipos interiores y alimentación. | | | |
| 5 | Instalación Termomecánica y Eléctrica | Se recibe piso con equipos de A.A. colgados bajo losa. No se verifica intalación ni funcionamiento de los mismos.<br>Instalación Eléctrica de servicio: cableada. Tableros con térmicas de servicio y equipos AA. No se verifica funcionamiento por falta de tensión en los tableros. | |
