# OBRA: Banco Industrial

Edificio: Sarmiento 530, Ciudad Autónoma de Buenos Aires.

## DEMOLICIONES - Informe de Avance

## INFORME DEL AVANCE AL 31/12/13 DE LOS TRABAJOS DE DEMOLICIÓN CONTRATADOS

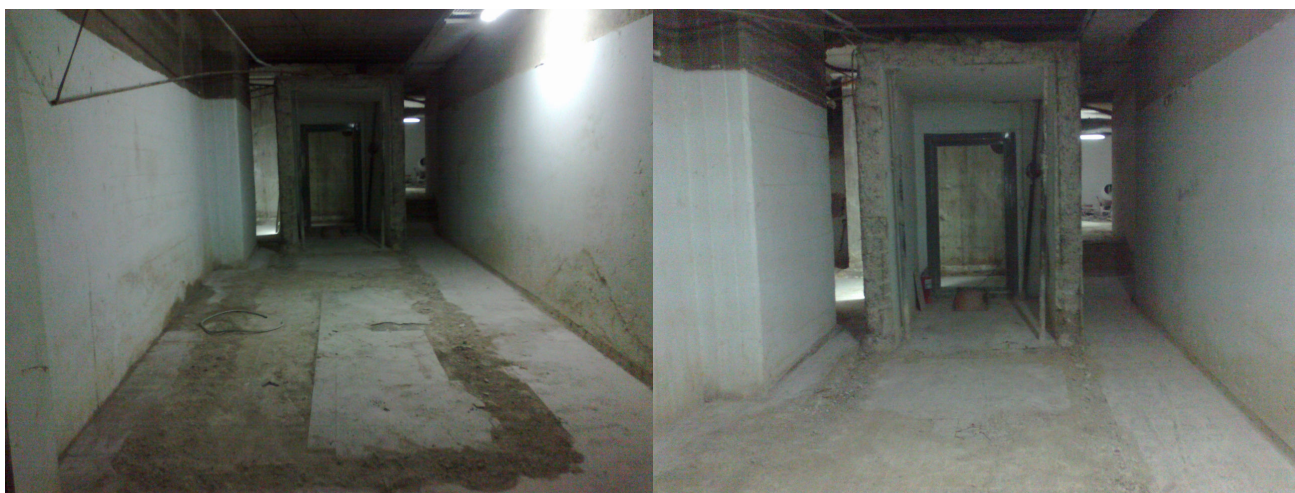
### Subsuelo:

- Se ha efectuado la demolición de los muros, cielorrasos, revestimientos e instalaciones necesarios para la realización del proyecto de la sucursal.
- Se ha efectuado la demolición del tesoro principal necesario para la instalación del Grupo Electrónico.
- Se apuntaló la estructura existente deteriorada y se protegió la instalación eléctrica que viene del transformador.
- Se analizó toda la estructura con nuestro asesor para las futuras funciones que va a tener el subsuelo y PB, para definir refuerzos donde sean necesarios.
- Se procedió con la limpieza y carga de volquetes.

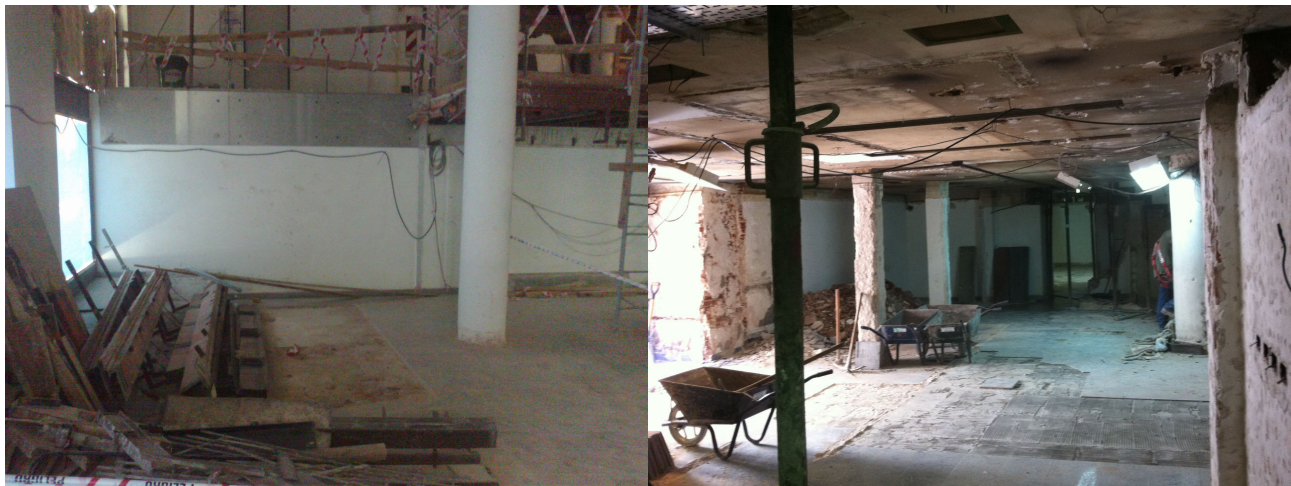
### Planta Baja:

- Se ha desmontado la totalidad del cielorraso existente.
- Se han retirado todas las instalaciones de aire acondicionado y eléctricas existentes sobre cielorraso, excepto sector tableros en funcionamiento.
- Se han demolido todos los tabiques y muros necesarios para la realización del proyecto de la Sucursal, excepto sector tableros en funcionamiento.
- Se han desmontado los sanitarios existentes junto con las respectivas instalaciones.
- Se han picado los contrapisos del sector más elevado con el fin de ganar altura en el sector del fondo del terreno.
- Se han desmontado las escaleras existentes que conectaban PB con SS y PB con EP.
- Se analizó con el estructuralista toda la estructura existente sobre PB.
- Se pasó la iluminación de los tableros existentes al circuito de emergencia para mantenimiento.
- Se procedió con la limpieza y carga de volquetes.

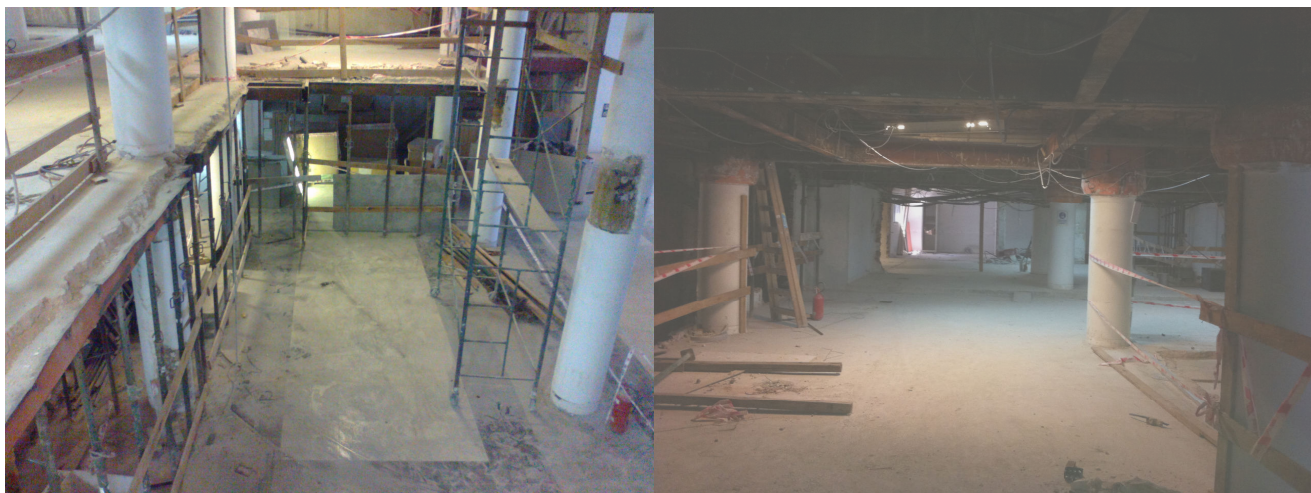
#### Entre Piso:

- Se ha desmontado la totalidad del cielorraso existente.
- Se han retirado todas las instalaciones de aire acondicionado y eléctricas existentes sobre cielorraso.
- Se han demolido todos los tabiques y muros necesarios para la realización del proyecto del sector, excepto sector tableros en funcionamiento.
- Se han desmontado los sanitarios existentes junto con las respectivas instalaciones.
- Se cortó el entrepiso según lo previsto para el proyecto.
