**NISSAN ARGENTINA S.A.**

Obra: Nuevas Oficinas, Av. Libertador 390

## **INFORME PRELIMINAR**

### **RELEVAMIENTO FOTOGRAFICO PREVIO INICIO DE OBRA**

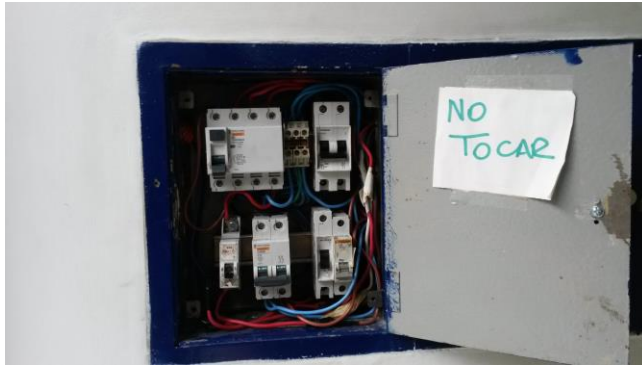
**Foto 22 a-b**  
Tableros de iluminación
