CARLOS PELLEGRINI 1023

DE  
0.1

PLANO Demolición - planta  
ESCALA 1 : 100  
FECHA ENERO 2018  
PROYECTISTA AS/FV  
NOTAS -

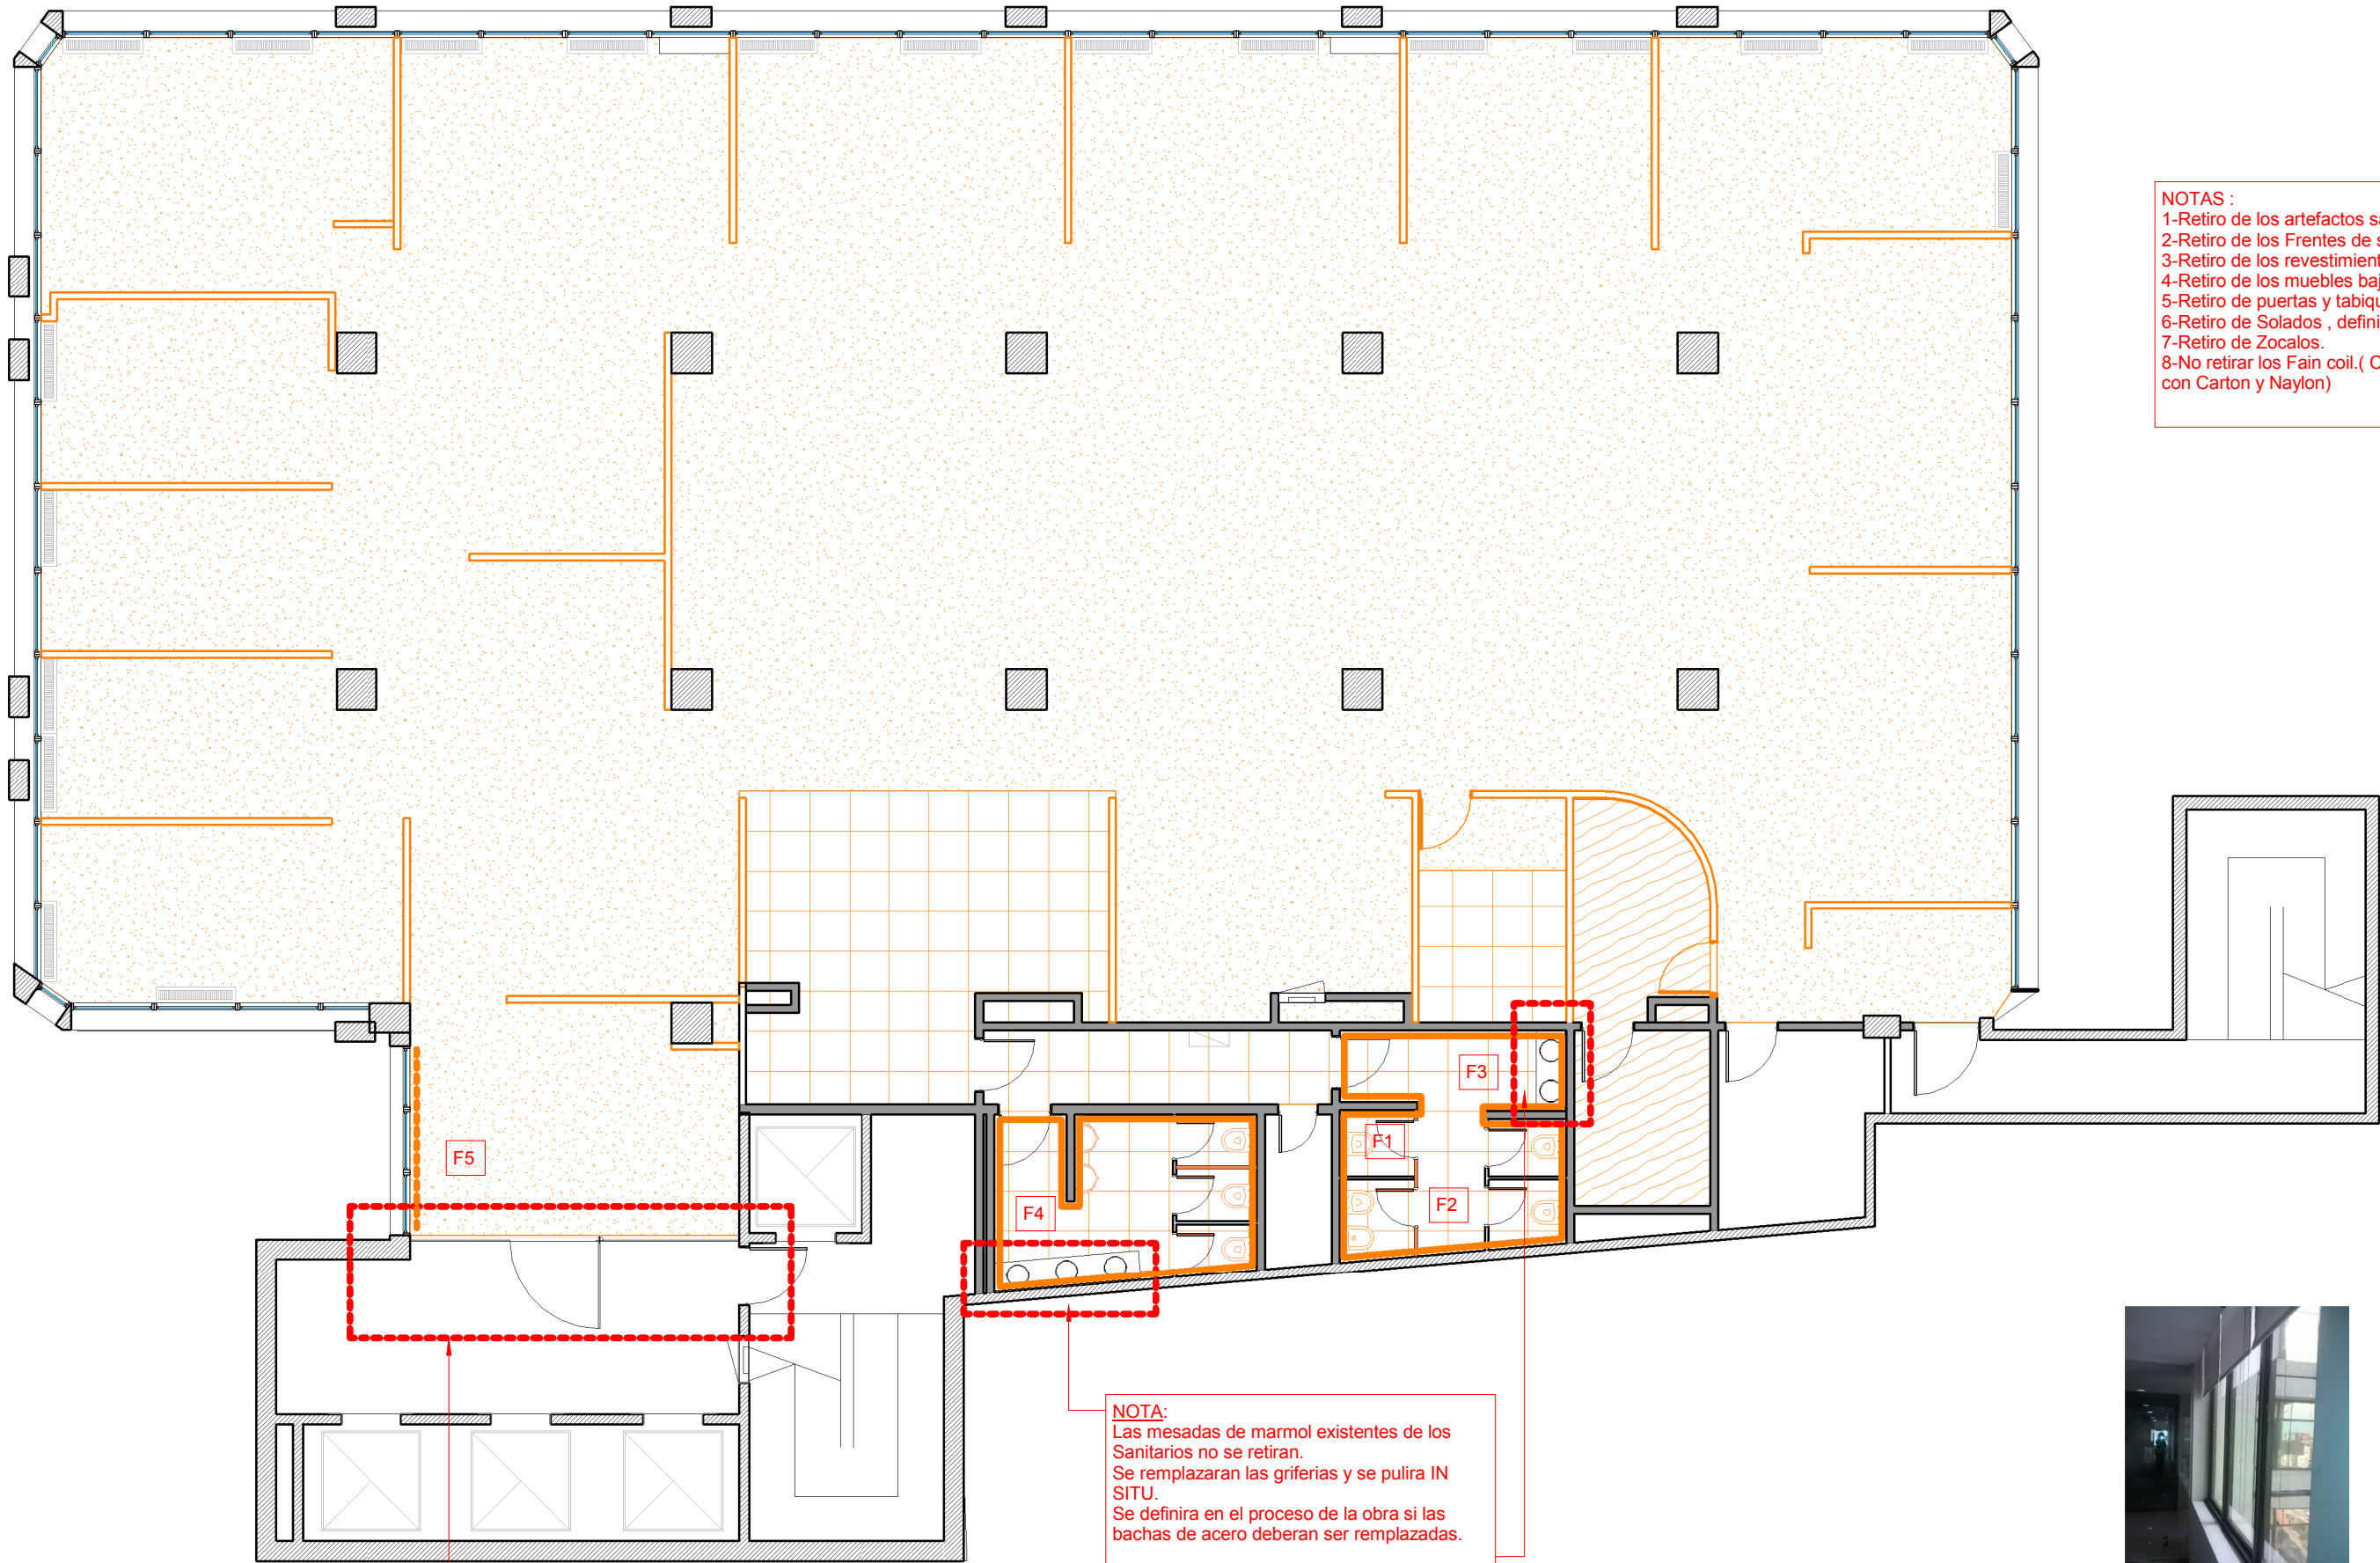
NOTAS :  
1-Retiro de los artefactos sanitarios.  
2-Retiro de los Frentes de sistema de los Sanitarios.  
3-Retiro de los revestimientos ceramicos de los sanitarios.  
4-Retiro de los muebles bajo mesadas en Baños.  
5-Retiro de puertas y tabiques, definidos en NARANJA.  
6-Retiro de Solados , definidos en NARANJA.  
7-Retiro de Zocalos.  
8-No retirar los Fain coil.( Colocar proteccion a los mismos con Carton y Naylon)

NOTA:  
Las mesadas de marmol existentes de los Sanitarios no se retiran.  
Se remplazaran las griferias y se pulira IN SITU.  
Se definira en el proceso de la obra si las bachas de acero deberan ser remplazadas.

NOTA :  
No retirar frente de Cristal

- Estructura de H²A²
- Mampostería
- Tabique Durlock
- Vidrio simple
- Alfombra a Demoler
- Cerámico a Demoler
- Cerámico a Demoler
- Retirar Cortinas Rollers
- Revestimientos a Demoler
