**NISSAN ARGENTINA S.A.**

Obra: Nuevas Oficinas, Av. Libertador 390

## **INFORME PRELIMINAR**

### **RELEVAMIENTO FOTOGRAFICO PREVIO INICIO DE OBRA**

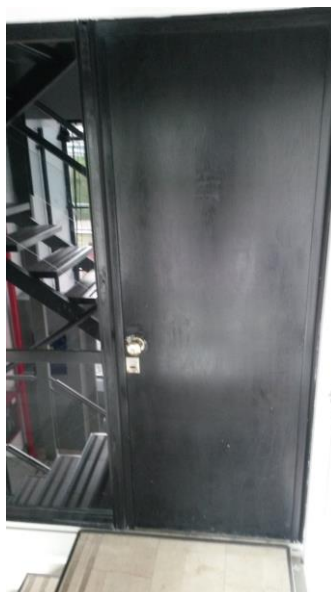
**Foto 5**

Puerta acceso al data center

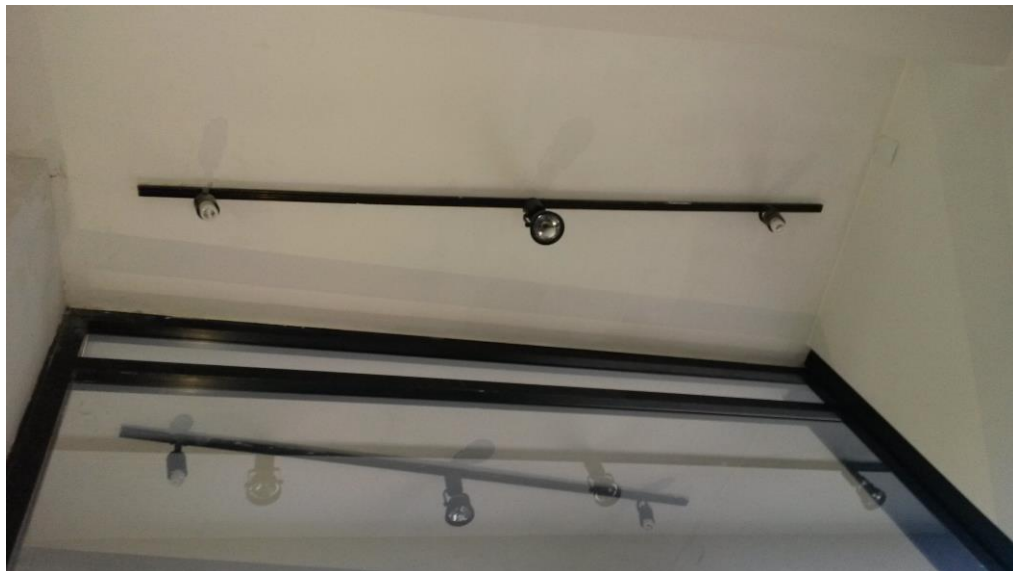
**Foto 18**

Riel de iluminación con distintos spots de luz

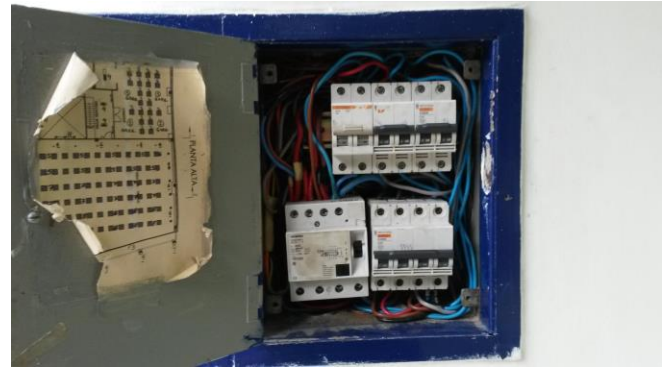
**Foto 22 a-b**  
Tableros de iluminación

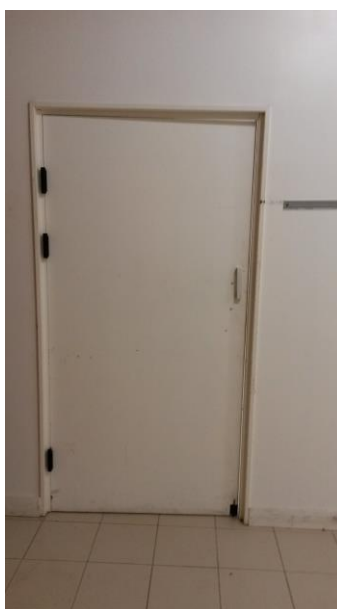
**Foto 24**  
Puerta del comedor al coffee

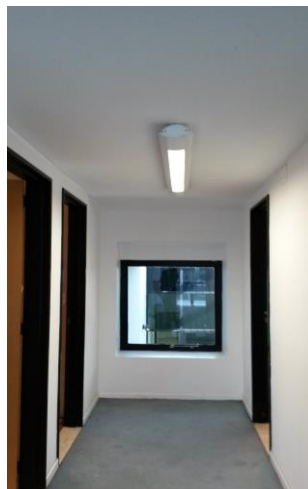
**Foto 34**

Acceso a baños privados entrepiso

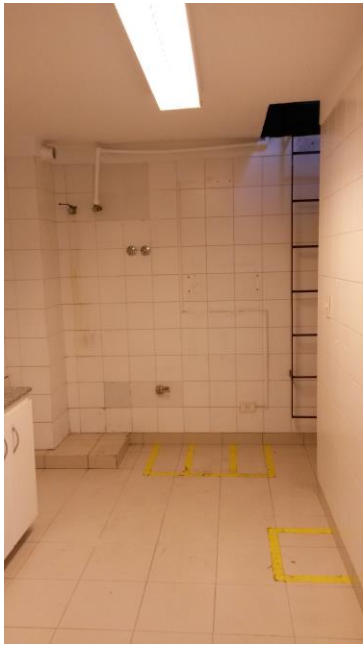
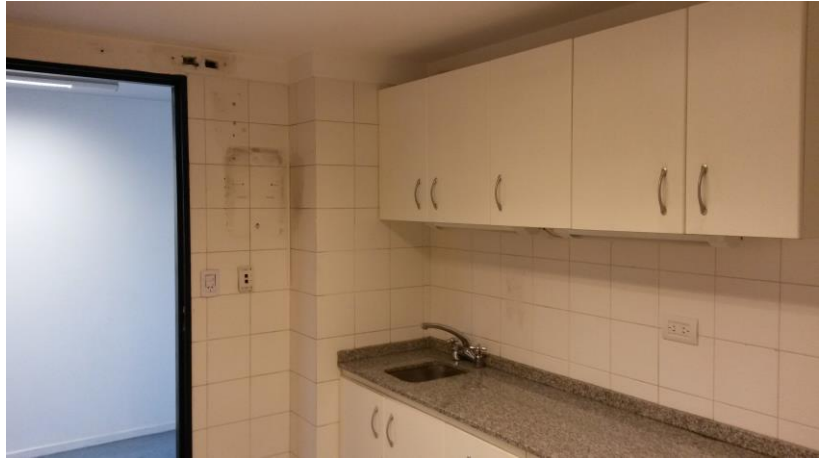
**Foto 35 a-b**

Coffee entepiso – Sector a no intervenir

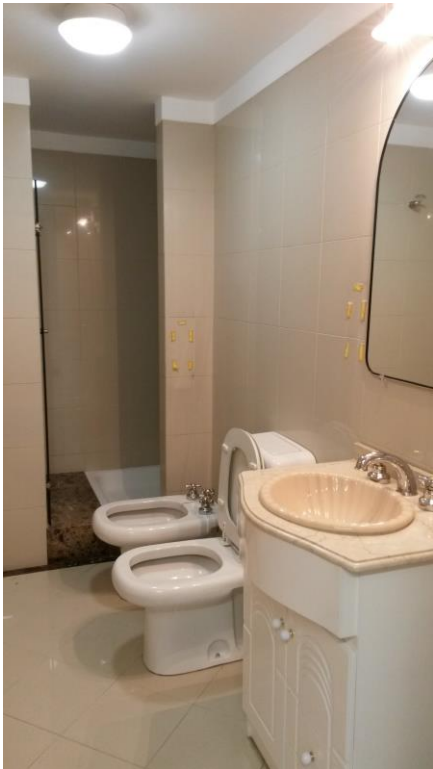
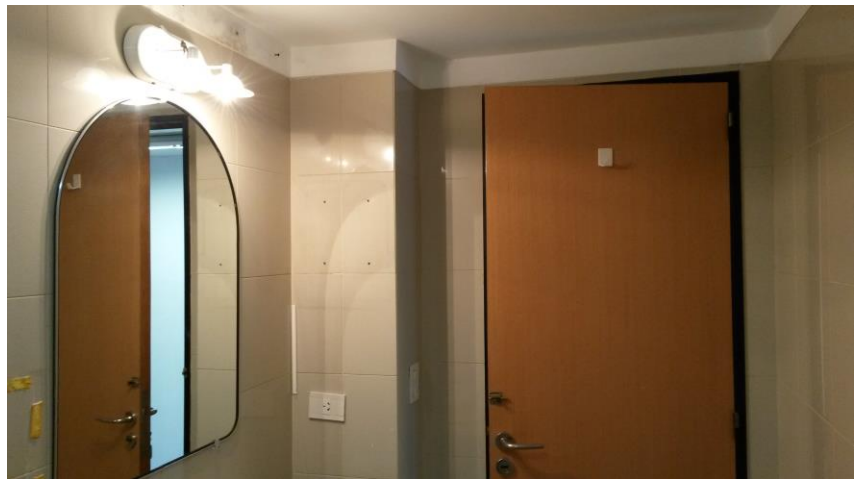
**Foto 36 a-b**

Baño privado 1 entepiso – Sector a no intervenir
